**Innkalling til årsmøte 2025**  
**Schleppegrellsgt 10 Borettslag**

## RAPPORT ETTER VIDEOKONTROLL AV SKORSTEINENE

Dato: 21.02.2025  
Feie og tilsynstjenester AS: Magnus Åstrøm tel: 400 18 503 e-post: [magnus@tilsyn.no](mailto:magnus@tilsyn.no)  
Kontaktperson: Eirik Dahl Herdlevær tel: 977 90 486 e-post: [eirik\\_herdlevaer@hotmail.com](mailto:eirik_herdlevaer@hotmail.com)  
Adresse: Schlepppegrellsgate 10 A-B, 0556 Oslo  
Antall skorsteinsløp: 4.stk.  
Type skorstein: Teglskorstein (ca. 250 x 250 mm.) Bildet over er merket med skorsteinsløp.  
Oppstillingsklasse: 1

## Tiltaksliste for lukking av avvik – Schleppegrells gate 10

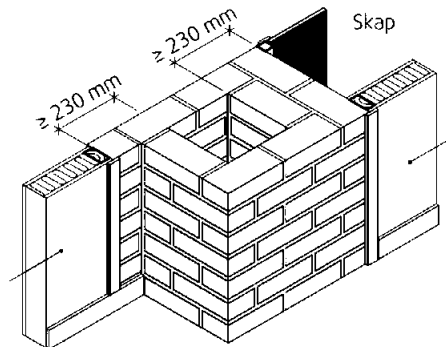
Teglskorsteiner skal ikke stå inntil vegg av brennbart materiale eller dekkes til på sideflatene med brennbart materiale. Alle de fire sidene på skorsteinen, skal være frie for inspeksjon. Det skal være minst 230 mm fra røykløpets indre flate til brennbart materiale. Dette gjelder ikke gulvbord, himlingspanel, gulv- og taklister av tre, hvis skorsteinen har 20 mm tykk puss, samt det mellom puss og treverk monteres ubrennbar plate.

## En teglskorstein må oppstilles slik at alle fire sider er tilgjengelige for inspeksjon. Ref.
