Årsmøte 2025

BORETTSLAGET SCHWEIGAARDSGT 80 VESTFOLDGT 2

Energikartlegging

RAPPORT // TILSTANDSVURDERING

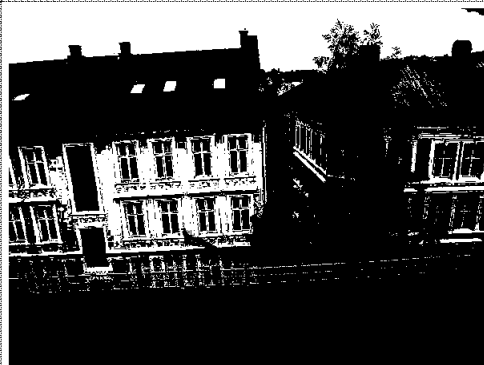
Bilde nr. 3 Det er montert snøfangere ved gesims.

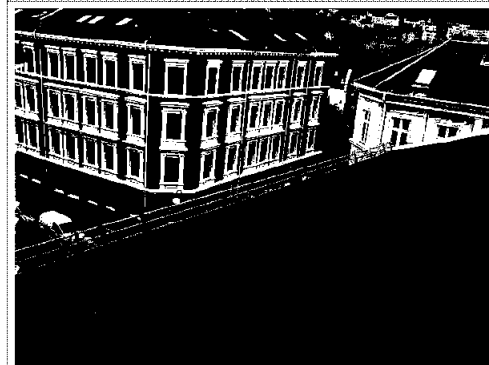
Bilde nr. 4 På Vestfoldgata 2 er taksteinen betraktelig med slitt enn i Schweigaardsgt. 80.

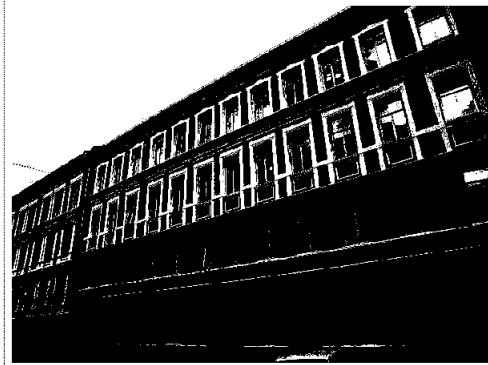
Bilde nr. 8 Fasadene er i pusset teglsteinsforblending. Fasadene ble rehabilitert i 2010-11 hvor pusskader ble utbedret og yttervegger malt.

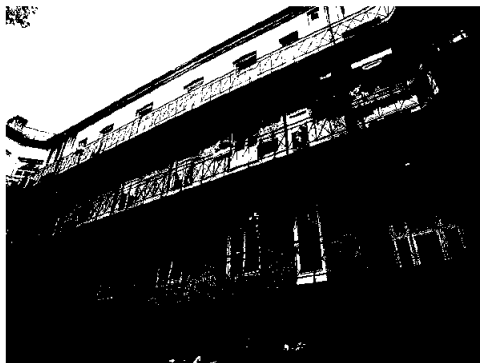
Bilde nr. 9 I bakgården er det montert brannbalkonger i stål.

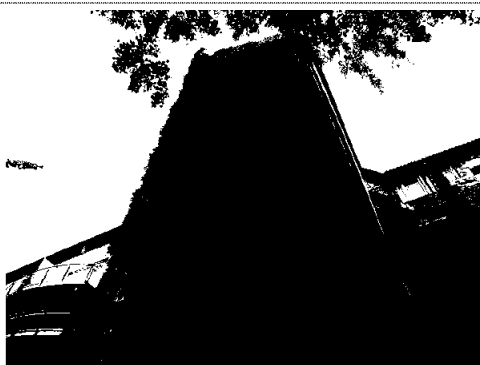
Bilde nr. 11 På en av fasadene i bakgården er det en klatreplante. Slike klatreplanter kan skade fasaden, og det anbefales at den fjernes.

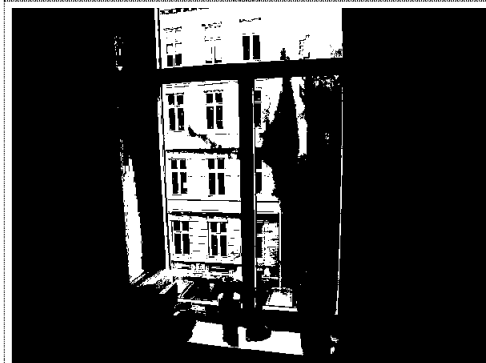
Bilde nr. 18 Under befaringen ble det registrert leilighetsvinduer fra hhv. 1980, -81 og -84.

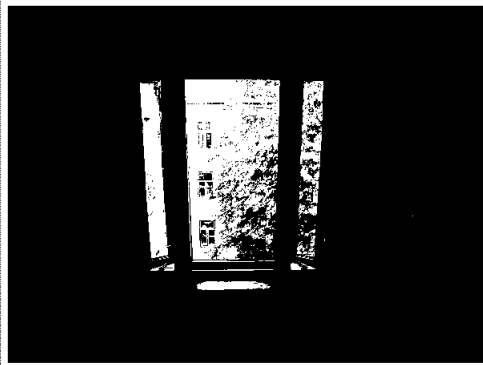
Bilde nr. 19 | trappeoppgangene er det trevinduer fra 1995.

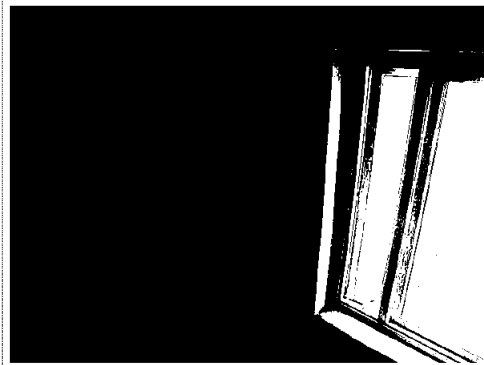
Bilde nr. 26 I VG 2A er det registrert bom og luftbobler på deler av veggen.

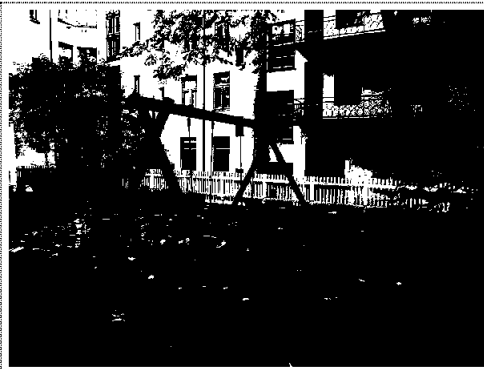
Bilde nr. 31 I bakgården er det grøntarealer, lekeplass og oppholdsrom for beboerne.

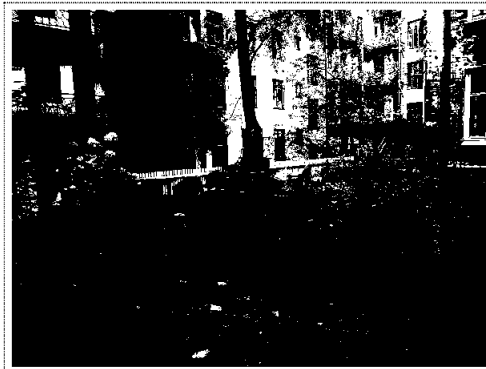
Bilde nr. 32 Som forrige.

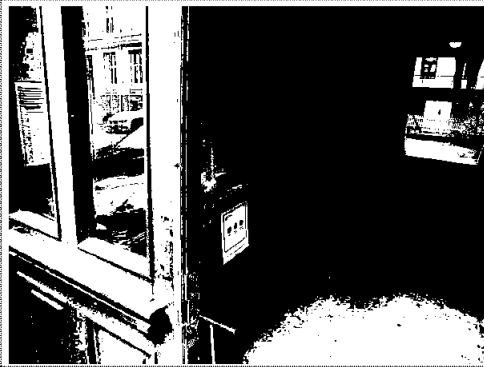
Bilde nr. 33 I dag er søppelcontainerne plassert i portrommene. Mtp. brannsikkerhet er ikke dette anbefalt.

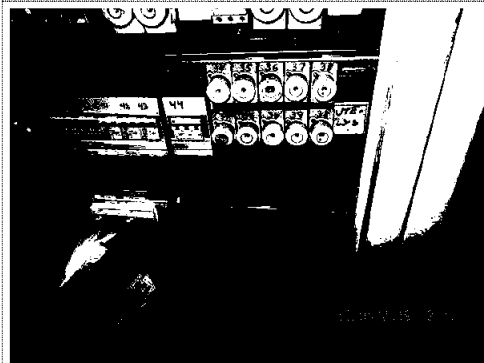
Bilde nr. 42 Det må etableres internkontroll elektro.
