# Årsmøte 2025

SAMEIET TJUVHOLMEN 510-19

## Risikovurdering

Kartlegging av risiko tilknyttet P-hus Holmen

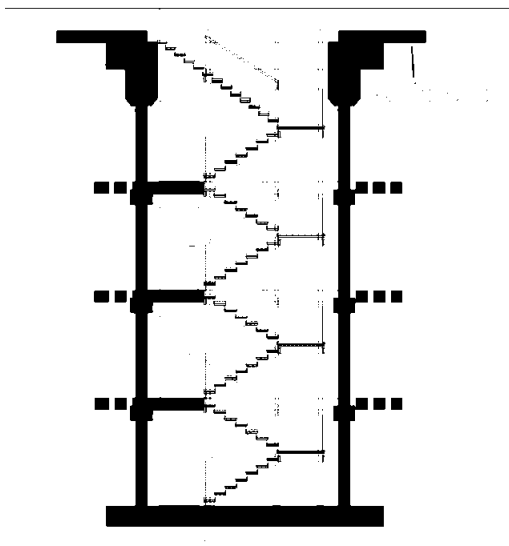
Utsnitt fra prosj.tegning (snitt) fra byggesak oppføring v/Aas Jakobsen, datert 23.10.2008.

Trappesjakt med tilhørende heissjakt og eventuelle andre sjakter som bryter overliggende branndekke, er utført med omsluttende konstruksjoner REIM 120 og dør EI 120C [A120S] i parkeringsgarasjen. Brannteknisk tilhører derfor sjaktene overliggende brannseksjon, men disse sjaktene betjener ikke etasjene over bakken.

Se prinsippskisse under, hvor røde heltrukne streker mot trapperom = seksjoneringsvegg minst REI 120-M A2-s1, d0 [A120]:

Forhold brannseksjoner vurderes å være ivaretatt.

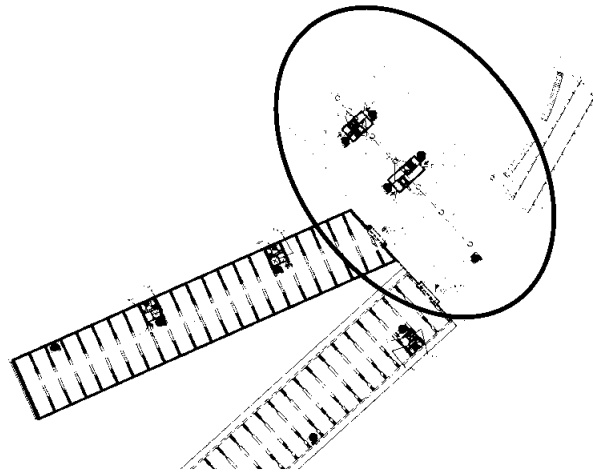
Utsnitt fra proj.tegning fra byggesak oppføring v/Aas Jakobsen, datert 23.10.2008.

- Etasjeskille mellom parkeringsetasjer i kassene 3 og 4 skal ha klasse EI60/A2-s1, d0 [A60].
- Kasse 1 utføres åpen over 4 plan.

Se angivelse av «kasse 4» under med rød ring:

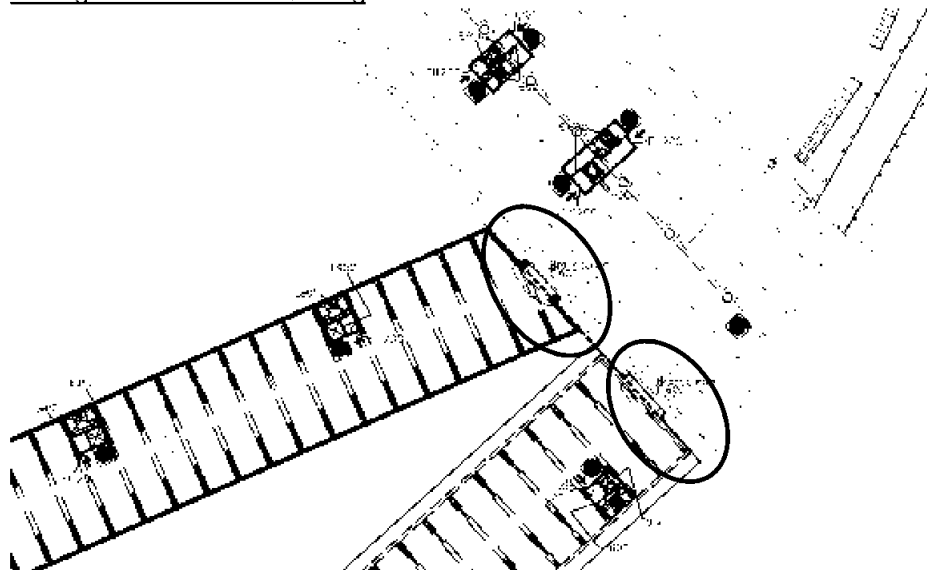
Utsnitt fra prosj.tegning byggesak oppføring v/Aas Jakobsen, datert 23.10.2008.

- Branncelleskille mellom kasse 1 og de øvrige kassene skal ha klasse EI60/A2-s1, d0 [A60], med branngardin EI60 Sa/A2-s1, d0. OBRE skal kunne tvangs kjøre (åpne) branngardinen, evt. frakoble motor og åpne manuelt.

Se angivelse under med rød ring:

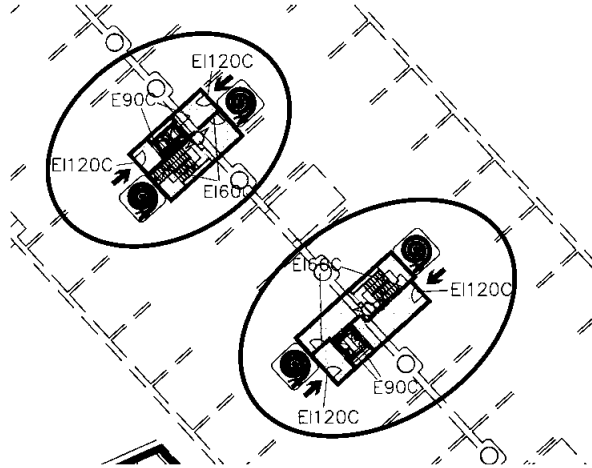
Utsnitt fra prosjekteringstegning fra byggesak oppføring v/Aas Jakobsen, datert 23.10.2008.

- Det skal være brannsluse mellom parkering og rømningsveier/oppholdsrom utført med konstruksjoner i klasse EI60/A2-s1, d0 [A60] og med dører i klasse EI60-CSa/A2-s1, d0 [A60S med anslagsterskel] på begge sider av slusen.

Se angivelse under med rød ring:

- Dører til heis kan være E90C/D-s2, d0 [F90S] når heissjakt ligger til brannsluse og er særskilt røykventilert (se angivelse på tegningsutsnitt forrige side).

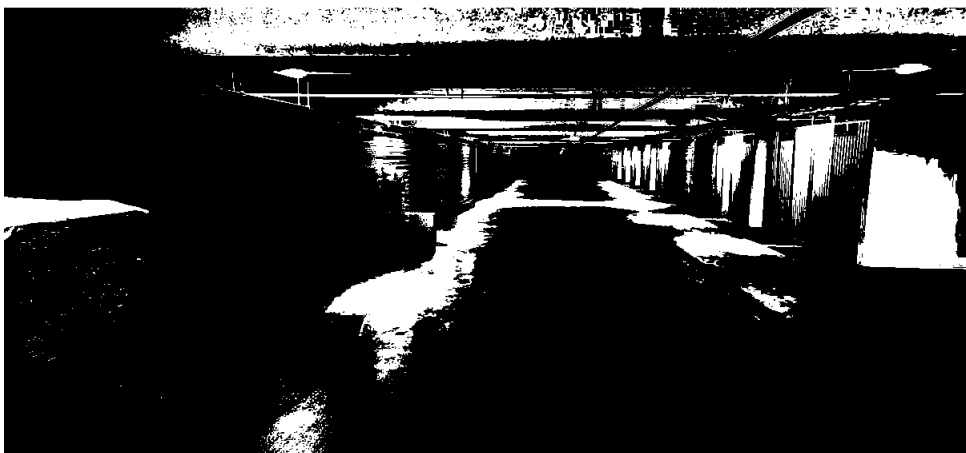
**X!** I kasse 3, plan 8, er det etablert store boder m/skyvedører hvor dette p.t. ikke er ivare tatt. Dette pga. ønske fra seksjonseierne om å unngå innsyn pga. dyre biler, osv.

Det vurderes at etablerte lagringsboder er i strid med gjeldende brannkonsept v/Multiconsult, og antakelig vil være et søknadspliktig tiltak i byggesak, som må brannteknisk vurderes og ansvar belegges i byggesak. Forholdet må brannteknisk dokumenteres vis-a-vis gjeldende brannkonsept.

Se bilder:

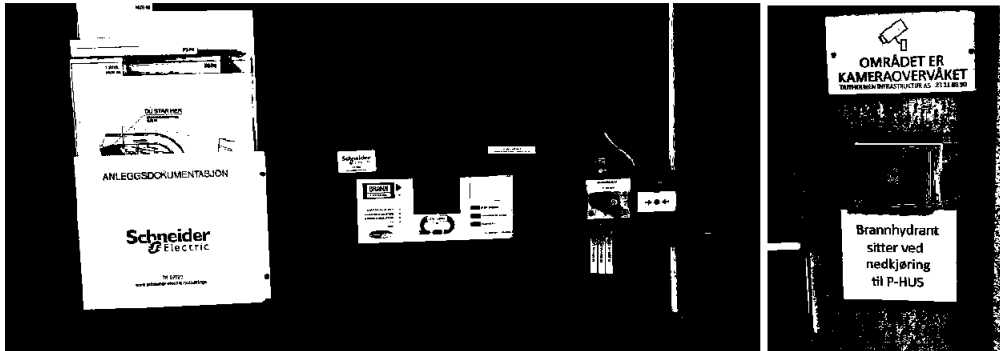
√ Brannsentral sto i normal drift på befaringstidspunkt. Det ble opplyst på befaring at det foreligger avtale om kontroll og vedlikehold med EDA, og at det er utført kontroll siste år, rapport foreligger. Alle avvik i rapport blir fulgt opp av sameie med nødvendige tiltak.

Se bilder av brannalarm panel og nøkkelboks ved nedkjørsel til p-garasje:
