## Tilstandsrapport med vedlikeholdsplan - Oppdatering

Oppdragsgiver: Solhaven Boligsameie

Befaringsdato: 20.01.2025

Utført av: OPAK AS v/ Sveinar Stormark, Eiendomsrådgiver elektro, Peder Eriksson,  
Spesialrådgiver VVS og Frank Vinjerui, Seniorrådgiver bygg og eiendom

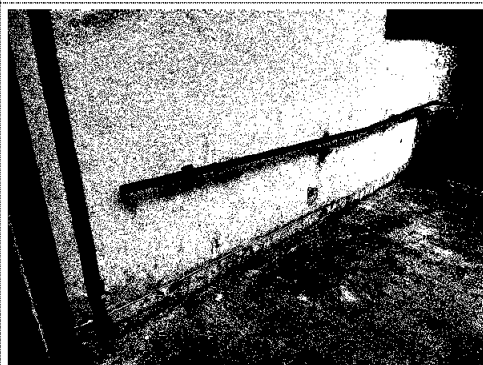
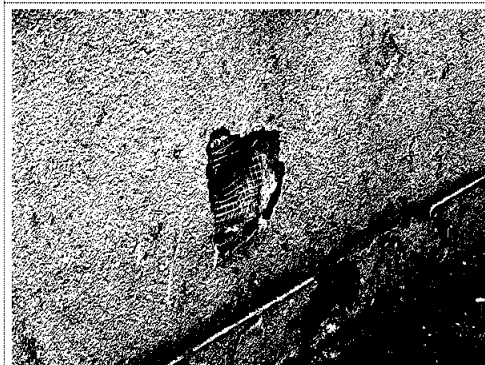
Bilde nr. 5 Utbedring av skader på systempuss ved inngangen og ved utgang til takterrassen.

Bilde nr. 6 Utbedring av skader på systempuss ved inngangen og ved utgang til takterrassen.

Bilde nr. 7 Utbedring av skader på systempuss ved inngangen og ved utgang til takterrassen.

Oppe på takterrassen er det fasadeskader ved døren, et av panelene i rekkverket er knekt og flere andre er delvis løse. OPAK skriver at gulvet fremstår i tilfredsstillende stand, men har behov for regelmessig overflatebehandling i løpet av 3-5 år. Panelene er festet mot ubeskyttet treverk og OPAK skriver at dette treverket bør vedlikeholdes samtidig med gulvet.

Styret mener det er praktisk at utbedring av fasadeskade gjøres samtidig med utbedring av fasadeskadene ved inngangsdøren. OPAK har ikke priset dette tiltaket.

Utbedring av fasadeskade er priset til kr. 6.000 (23.2)

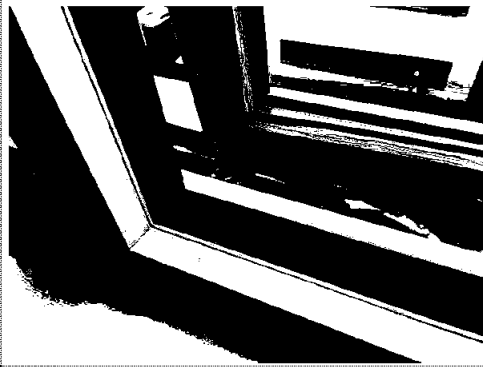
Bilde nr. 8 Utskifting av vinduer og dører med råteskader.

Bilde nr. 9 Utskifting av vinduer og dører med råteskader.

Bilde nr. 10 Utskifting av vinduer og dører med råteskader.

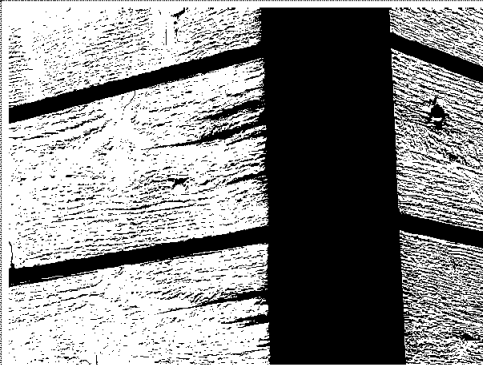
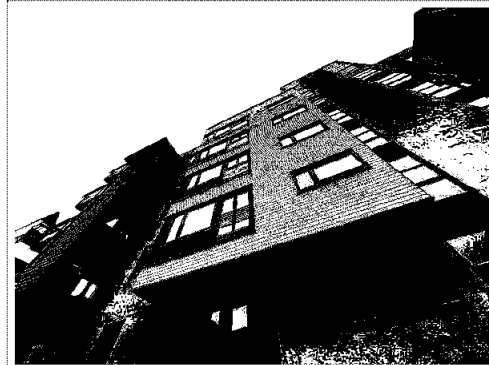
Bilde nr. 11 Overflatebehandle malt trepanel, vinduer og balkongdører. Skifte noe kledning med råte i øverste etasje.

Bilde nr. 12 Overflatebehandle malt trepanel, vinduer og balkongdører. Skifte noe kledning med råte i øverste etasje.

Trepaneler bør vedlikeholdes hvert 8. år, men faktisk intervall er +/- 4 år. Trepanelet i toppetasjen har begynnende råteskade på hjørnet mot nord-vest. Det bør skiftes samtidig med at panelet overflatebehandles. Estimert kostnad kr. 75.000 (23.3)

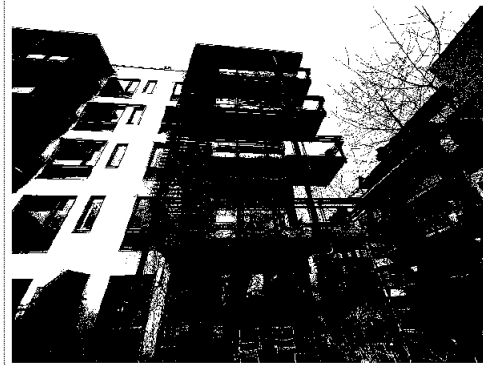
Bilde nr. 13 Overflatebehandle samtlige trespiler på balkonger samtidig med øvrig trepanel. Råteskadet tre skiftes ut med nytt.

Bilde nr. 14 Overflatebehandle samtlige trespiler på balkonger samtidig med øvrig trepanel. Råteskadet tre skiftes ut med nytt.

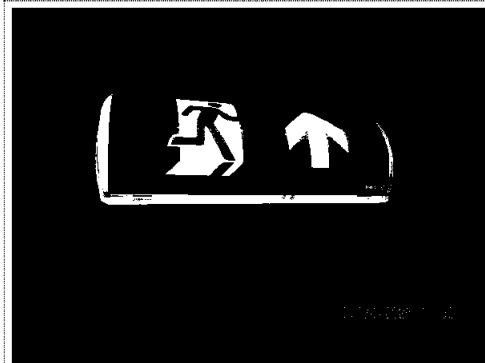
Bilde nr. 32 Nødbelysning er i tilfredsstillende stand.

Bilde nr. 33 Nødbelysning er i tilfredsstillende stand.

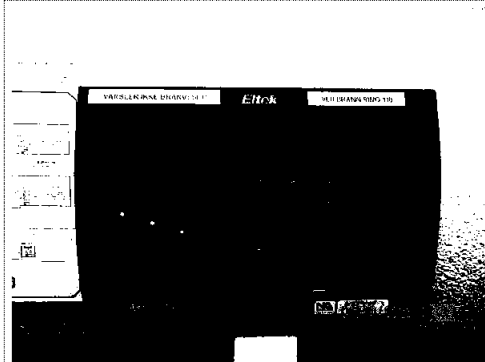
Bilde nr. 34 Brannalarmanlegg i tilfredsstillende stand. Enkelte oppgraderinger må allikevel påberegnes i løpet av 10 år.

Bilde nr. 35 Brannalarmanlegg i tilfredsstillende stand. Enkelte oppgraderinger må allikevel påberegnes i løpet av 10 år.

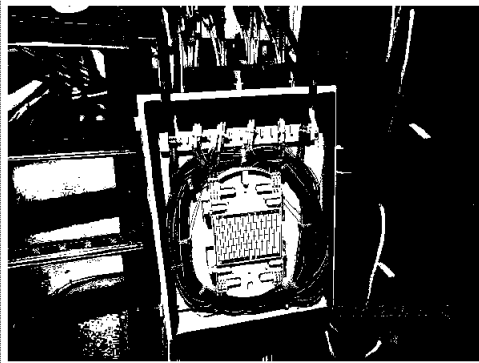
Bilde nr. 37 Fiberskap henger opp ned og dør faller av om den åpnes, Bør utbedres.

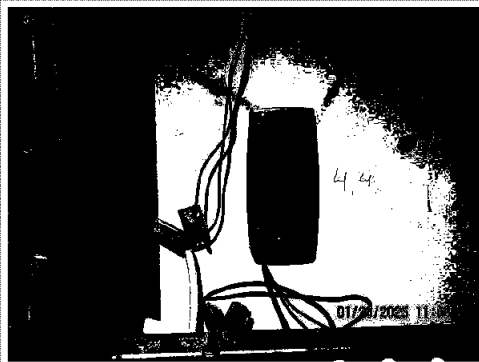
Bilde nr. 38 System for EcoGuard er lite tilfredsstillende montert. Bør gjøres bedre.

Bilde nr. 39 System for EcoGuard er lite tilfredsstillende montert. Bør gjøres bedre.

- [] Rette feil/mangelfull montering av EcoGuard-utstyr i elektroskapene. (55.3)

Mangelen ble utbedret i februar 2025.

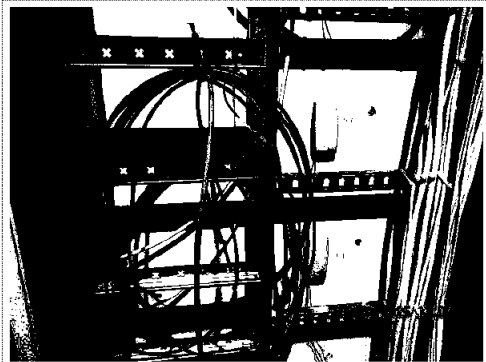
Bilde nr. 40 Eks. på svakstrømskabel som må avsluttes fagmessig og forskriftsmessig.
