ÅRSREGNSKAPET FOR REGNSKAPSÅRET 2024 - GENERELL INFORMASJON

BI - IF Bygningsskadeværing - Vøyensvingen 3 - 24.02.2025 11.29 - 20134825.pdf
AS KINGO TERRASSE

Grunnet utfordringer med nye riss i 4. etasje i Vøyensvingen 1B, nær gavlvegg mot Vøyensvingen 1C, har styret kontaktet OBOS Prosjekt for en vurdering av årsak og anbefalt tiltak. Rehabilitering av fasader utført i 2012. Multiconsult har i januar 2015 vært på befaring og utarbeidet geoteknisk notat¹. Temaet er også belyst i vedlikeholdsplan² utarbeidet av OBOS Prosjekt i mars 2016.

Bakgrunn for denne rapporten er gjennomgående sprekker i yttervegger leilighet i 4. etasje i Vøyensvingen 1B, ved gavlvegg mot 1C.

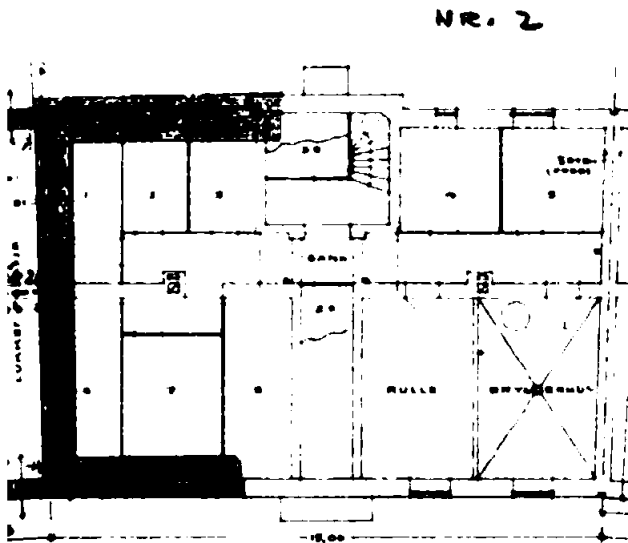
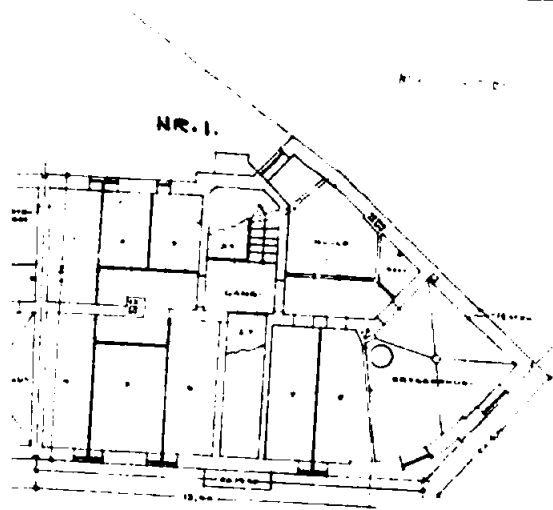
Figur V Utklipp fra fundamentplan³ og kjellerplan⁶ for Vøyensvingen 1B, Markert område anbefales inspisert for eventuelle deformasjoner. Første inspeksjon fra boder i kjeller. Ved mistanke om deformasjoner i nedgravede pilarer må fremgraving vurderes.

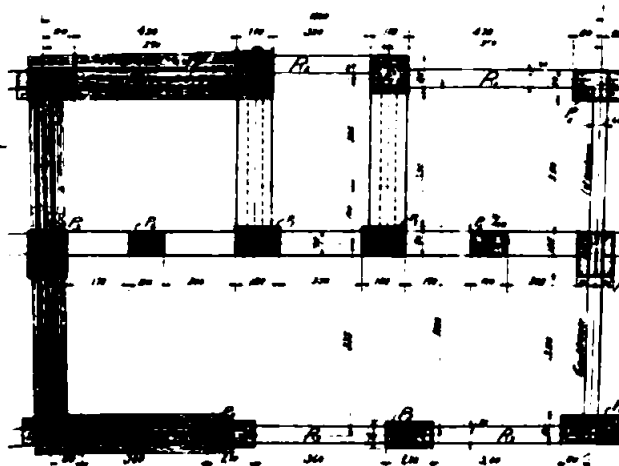
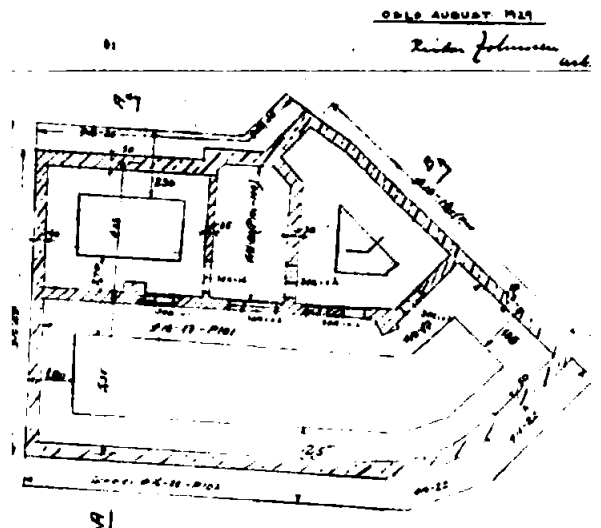
Figur VI Utklipp fra fundamentplan³ og kjellerplan⁶ for Vøyensvingen 1A, Fundamentløsning med banketter istedenfor pilarer.

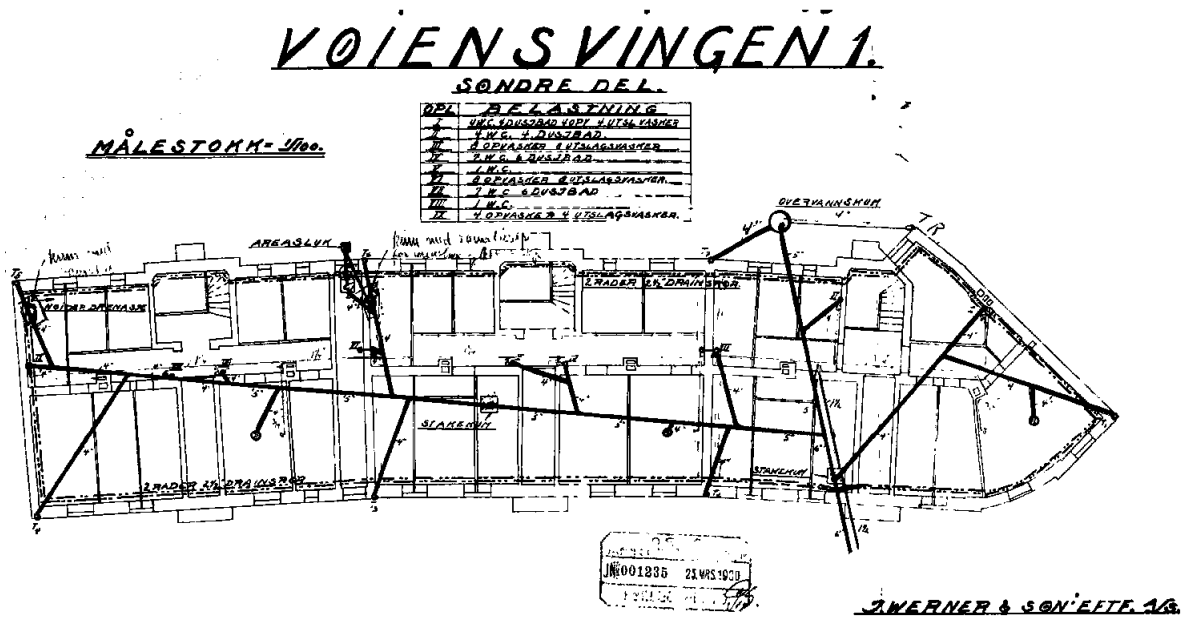
Figur VII Utklipp av bunnledningsplan⁷ for Vøiensvingen 1A, 1B og 1C. Eventuelle brudd på rør fra takvann eller vannledning vil bidra til utvasking av masser. Det vil i utgangspunktet kun påvirke Vøiensvingen 1A, som er fundamentert med banketter på løsmasser. Øvrige bygg er fundamentert til fjell og utenom setninger av kjellergulv, vil utvasking av masser ha begrenset innvirkning på bæresystemet.

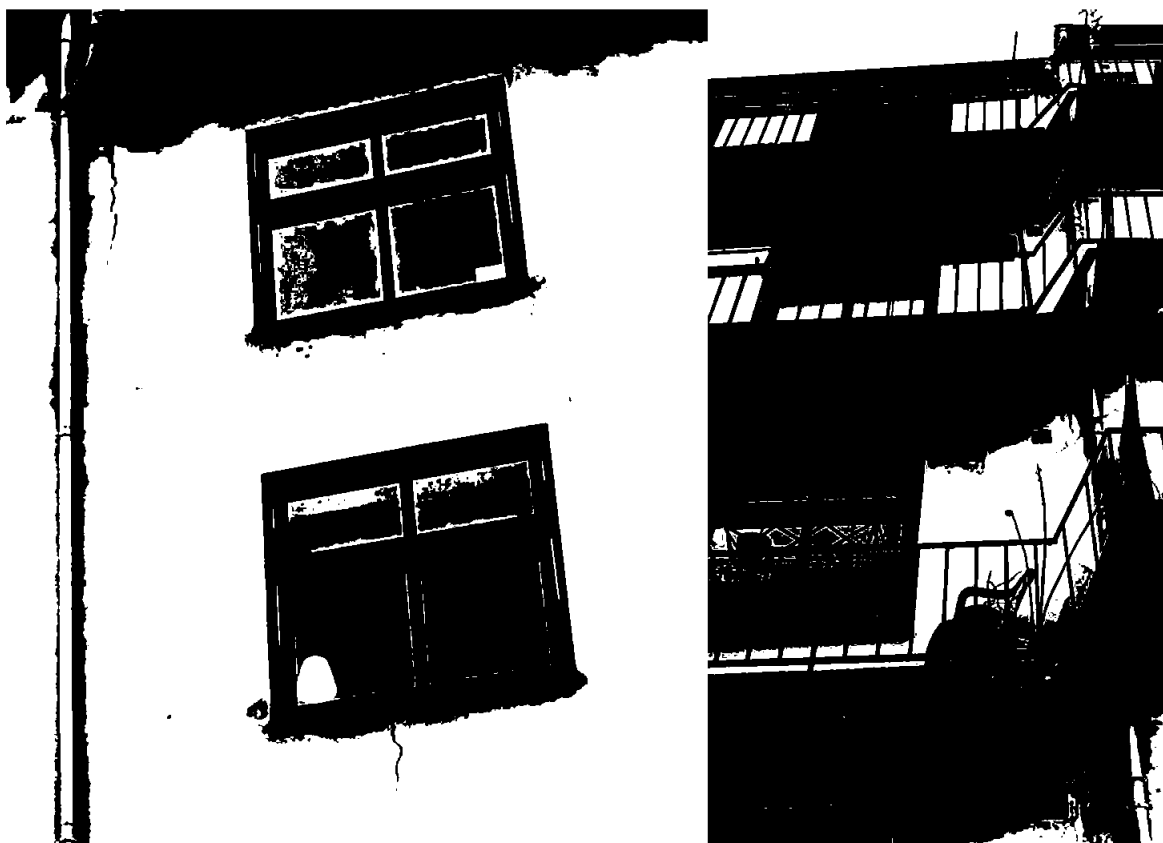
Bilde 7 og 8 Viser gjennomgående riss i yttervegg ved gateside og mot bakgård. Det er også riss i brannbalkonger som kan skyldes spenninger fra bevegelser i bygget. Riss i bakgård følger en mer rett linje ved gavlvegg fra loft til første etasje mot Vøyensvingen 1C. Ved gateside går riss 1,5 meter ned før det stopper og gjenoppstår i underkant av vinduer.
