1137 Borettslaget Paulus Plass 5

Paulus plass 5

Befaringsnotat
Oslo, 28.02.2023

Bli kjent med din murgård

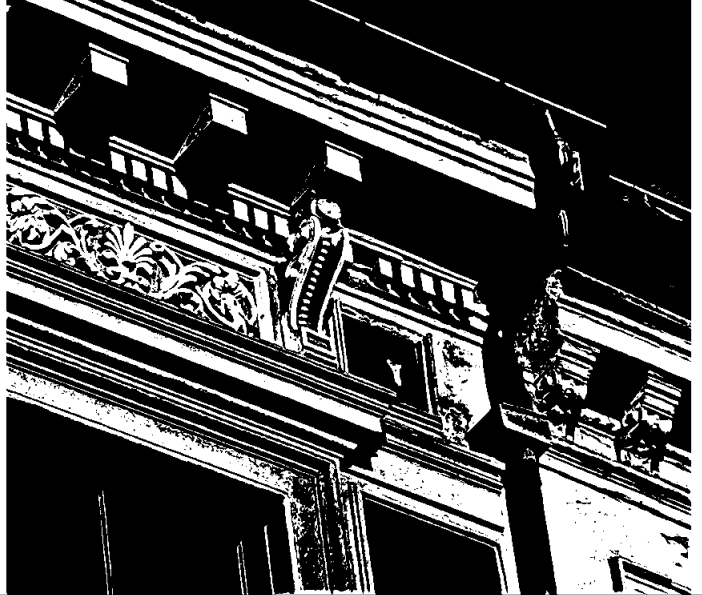
<p>Bilde 3: Trekning og tannsnitt i gesims har pussutfall. Følgeskade er trolig pussutfall i nedenforliggende veggliv (rødt og gult felt). Det er usikkert hvorfor skaden har oppstått, men det kan for eksempel skyldes konsentrert fukttilgang med påfølgende frostsprengning, der for eksempel underdimensjonerte takrenner, tette takrenner eller svikt i takrenne og nedløp er den bakenforliggende årsaken.</p>
