Årsmøte 2024

Innkalling / Årsrapport / Regnskap

Vedlikeholdsplan

Basert på forenklet gjennomgang av bygningsmassen

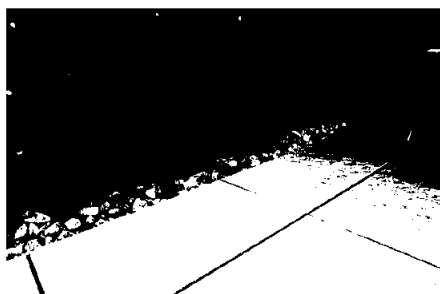
Panelkledning med grønske-/algevekst ved terrasse.

Det anbefales fasadevask. Fasadevask er en viktig del av renholdet for å kunne på best mulig måte ivareta bygget og fasadens materiale. Forurensing, veistøv, pollen, grønnske/algevekst og smuss legger seg som et belegg på byggets kledning og kan over tid være skadelig for fasaden. Til rengjøring brukes en mild husvask og vannslange med normalt trykk. Høytrykkspyler kan lett skade treet og ta bort pigmenter som ikke skal fjernes. Grovestimatet gjelder fasadevask utført fra lift. Fasadevask bør gjennomføres minimum hvert 5. år. Fasadevasken kan utføres på dugnad, men er i tiltaket lagt inn med en kostnad lagt opp mot bruk av entreprenør. Det er lagt til grunn et areal på ca 3.800m². Løse kledningsbord festet lokalt med egnet produkt og metode.

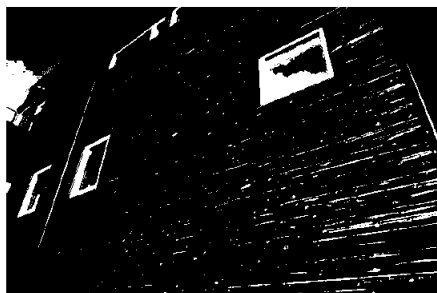
Det ble ikke påvist tegn som tyder på at ytterveggskonstruksjonen ikke opprettholder tiltenkt funksjon. Kledningen fremsto med normal alders- og værslitasje, dog med stedvise vridde kledningsbord grunnet mangelfull innfestning. Kledning som er behandlet med Møre Royal metoden, har lang levetid grunnet 2- trinns behandling med kobberbasert trykkimpregnering og langtidskoking i olje. Panelkledningen vil derfor inneha ekstrem råtemotstand og god stabilitet mot krymp og sprekking. Over tid vil vær og vind slite på treverket. UV-stråler fra solen bleker ned pigmenter og gjør treverket "værgrått". Regn vil over tid gradvis vaske ut olje og slite på pigmentene.

Vedlegg 5 Fasade med noe lyse kvistflekker - tyder på værslitasje. Vedlegg 6 Løst kledningsbord

Det anbefales overflatebehandling av fasadene mot slutten av vedlikeholdsperioden. På flater utsatt for mye sollys eller sterk vind og nedbør, er vedlikeholdsbehovet større enn på himlinger eller materialer som er montert under takoverbygg. Overflatebehandlingen innebærer etterfylling med Møre Royal treolje. Produsenten av kledningen anbefaler vedlikehold for å bevare kledningens egenskaper, ved oljing etter ca 10 - 20 år. Intervallet er avhengig av værforhold der kledningen brukes. Fasaden vaskes og overflatebehandles etter produsentens anbefalinger. Løse kledningsbord festet lokalt med egnet produkt og metode.

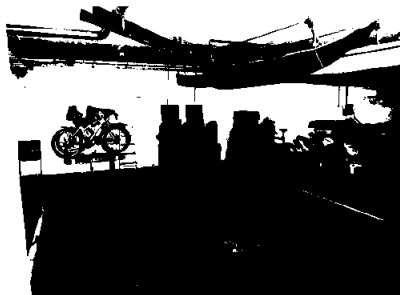
Fallsonene på dekket ved biloppstillingsplassene, har svanker og avvik fra tiltenkt funksjon. Dette fører til vannansamlinger, som fører til dannelse av isflekker i vinterhalvåret. Det er også rapportert om mulige lekkasjer ved slukgjennomføringene, som skaper utfordringer både i garasje og i fellesarealene i inngangsplan bygg Kompasset. Forholdet er meldt utbygger, og har status som en reklamasjonssak i henhold til oversikt mottatt fra styret. TG settes av denne grunn.

Lekkasjepunkt i garasje, med provisorisk renneløsning.

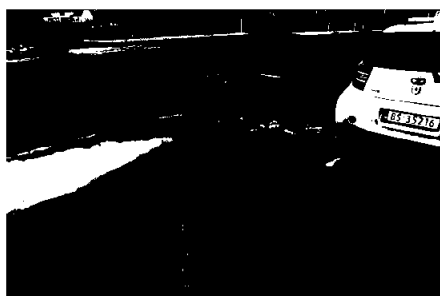
Stående vann på dekket ved biloppstillingsplasser.
