Tilstandsvurdering med overordnet vedlikeholdsplan

Kunde:	Bislet Boligsameie IV
Kundenummer:	998199
Prosjektnummer:	230024
Kundens representant:	Joachim Rønneberg Nielsen
Utførende selskap:	OBOS Prosjekt AS - Oslo
Utarbeidet av prosjektleder:	Atle Johnsrud
Dokumentdato:	02.01.2023
Dokument ID:	119218

Bislet Boligsameie IV ligger på Bislet i bydel St. Hanshaugen i Oslo. Sameiet består av 72 leiligheter, fordelt på en boligblokk. I tillegg er det bodanlegg i kjelleretasje og på loft. Bygningsmassen ble oppført 1933-1936 og alle boliger var tatt i bruk i 1936. Festet tomt med et areal på 2966,5 m² og eiendomsnummer 0301-217/232 (Oslo kommune).

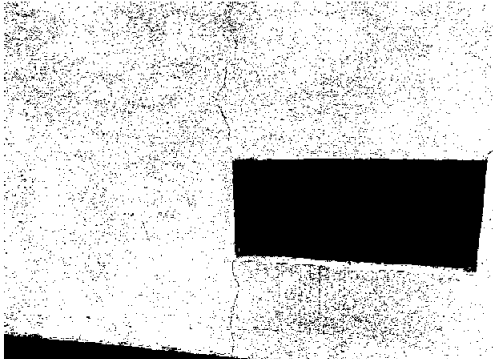
Fasade med malt murpuss. Det ble registrert riss, bom og avskalling. Enkelte steder er det fare for nedfall. Skader i pussede fasader vil kunne utvikle seg raskt og det er nødvendig med rehabilitering, enten lokalt eller full. Kartlegging med ytterligere undersøkelser bør igangsettes. Normalt intervall for full rehabilitering er 50-80 år.

Riss i murpuss

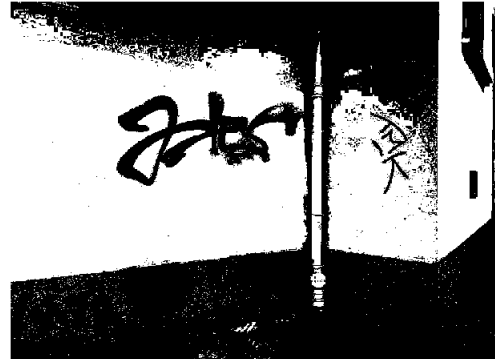
Tagging bør fjernes løpende

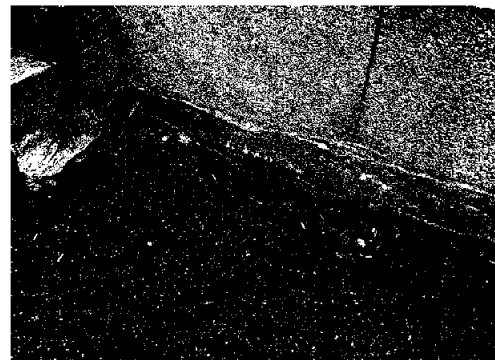
Det ble registrert saltutslag, riss og sprekker. Trolig ikke av alvorlig art.

Asfaltskader ved grunnmur av betong

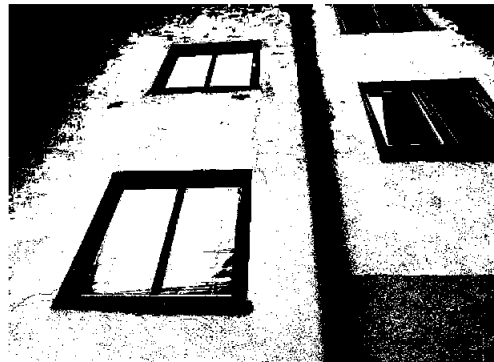
Vinduer av ulik alder, tilstand og utførelse

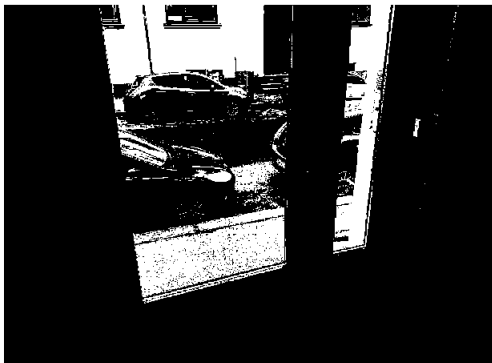
Nyere ytterdører uten kjente feil.

Solide ytterdører

Regelmessig vedlikehold med justering og smøring av bevegelige deler vil forlenge brukstiden.

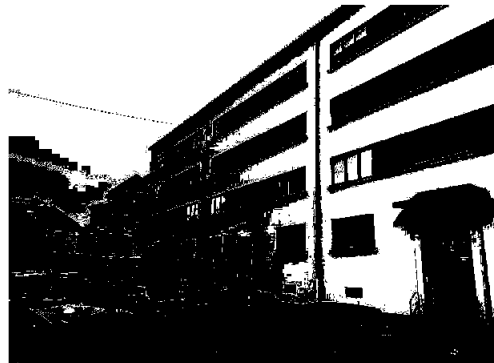
Ulik tilstand på vinduer

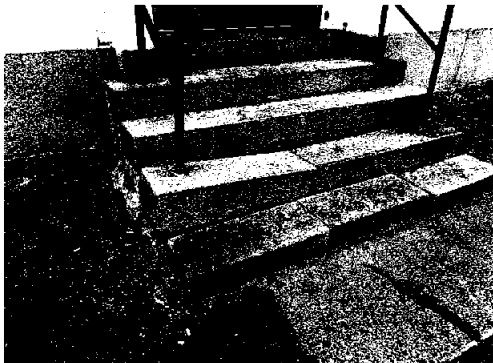
Behov for tiltak

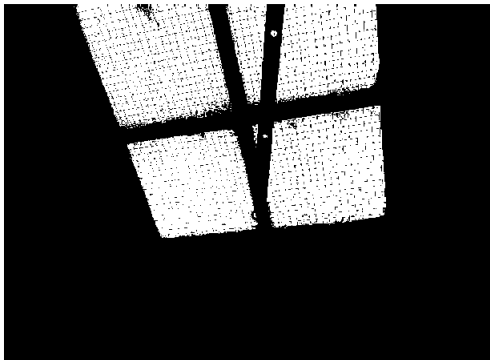
Det ble flere steder registrert lekkasjer fra taklukene som har ført til skader på loftsgulv.

Luke med trådglass fra byggeåret

Takluker	Utskifting av takluker.	150 000,-
Totalt		7 165 000,-

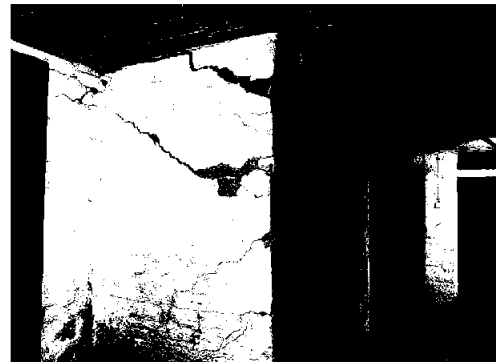
Det registreres store vedlikeholdsetterslep i kjellerarealer, med sprekker og deformerte vegger som står i fare for å rase. Sprekker i vegger fører til at branncelleinndelingen ikke fungerer som tiltenkt.

Store skader i kjeller

Tiltak er nødvendig omgående.

Kjeller	Utskifting av delevegger i kjeller.	1 100 000,-
Vinduer	Utskifting av alle vinduer mot gatesiden for alle boliger.	3 900 000,-
Fasadeprosjekt	Kartlegge tilstand på fasade og utbedring av kjente skader.	500 000,-
Sanitæranlegg	Forprosjekt for rør- og våtromsrehabilitering. Kartlegge tilstand på vanninnlegg, hovedstoppekraner, bunnledninger, kjellerstrek, stigeledninger og fordelingsstrek for vann og avløp.	80 000,-
Elektrisk anlegg	Etablere avtale om internkontroll elektro og utbedringer etter første kontroll.	450 000,-
Utvendig	Reparasjon av trapper, støttemurer og rekkverk.	150 000,-
Brannvarsling	Installasjon av felles adresserbart brannvarslingsanlegg med lokale avstillingsbrytere i/ved boenheter.	750 000,-
Skadedyr	Tette hull og åpninger.	10 000,-
Ventilasjon	Rens av avtrekkssjakter.	50 000,-
Dører	Kartlegge antall leilighetsdører og branndører i fellesarealer som ikke tilfredsstiller krav til brannmotstand.	25 000,-

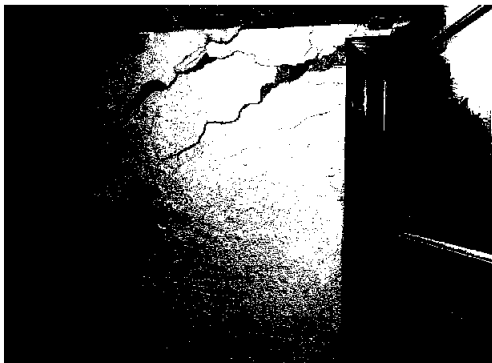
Omfattende sprekker i delevegger

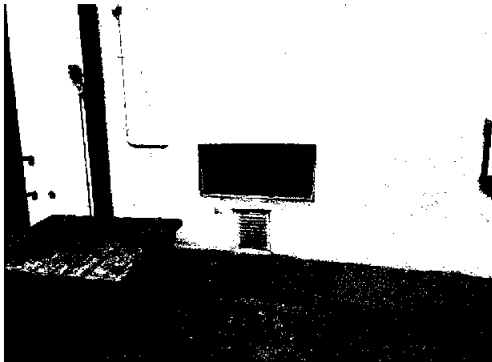
Hull og åpninger i bygningskropp bør tettes løpende.
Rottefelle i fyrrom antyder tilgang for skadedyr.

Åpning i bygningskropp/skadet rist

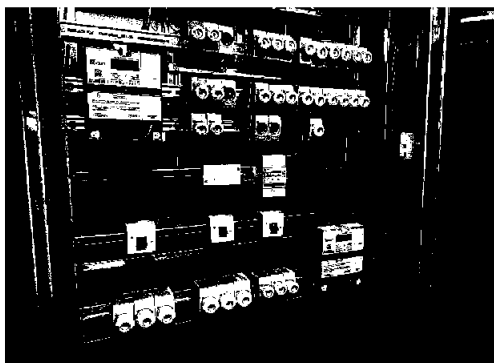
Med dette menes strøm fra nettstasjon inkludert tilkoblingspunktet for bygget. Eldre inntakskabel ser ut til å være i god stand. Hovedtavler, trolig fra 80-tallet, er plassert i kjeller. Fordelingene har mangelfull avdekning mot berøring og tavleromsdører har funksjonssvik. Rutine for kontroll av anlegget må etableres.

Hovedtavle
