Tilstandsvurdering med overordnet vedlikeholdsplan

Kunde:	Lørenparken Boligsameie
Kundenummer:	4331
Prosjektnummer:	230269
Kundens representant:	Eivind Schackt
Utførende selskap:	OBOS Prosjekt AS - Oslo
Utarbeidet av prosjektleder:	Atle Johnsrud
Dokumentdato:	10.05.2023
Dokument ID:	132225

Lørenparken Boligsameie ligger på Løren i bydel Grünerløkka i Oslo. Boligsameiet består av 200 leiligheter, fordelt på 10 boligblokker. I tillegg er det bodanlegg i inngangsplanet. Bygningsmassen ble oppført 2004 - 2006 og brukstillatelse ble gitt i 2006. Eiet tomt med et areal på 10989,8 m² og eiendomsnummer 0301-124/206.

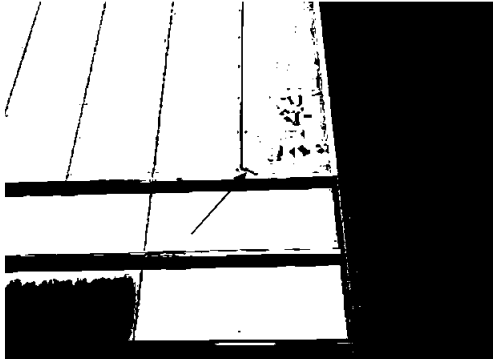
Det registreres skader som avskallede hjørner på flere av flatene.

Avskallet hjørne

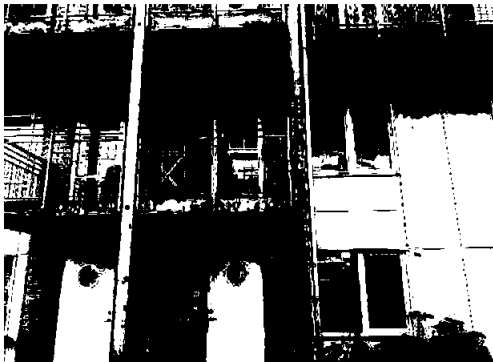
Sørg for smøring og justering ved behov

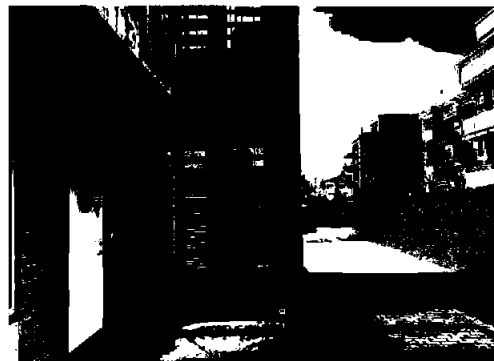
Dører i rømningstrapper er av galvanisert stål. Enkelte av dørene har behov for justering.

Dør har behov for justering

Dørene bør funksjonstestes regelmessig for å sørge for at de åpner ved behov.

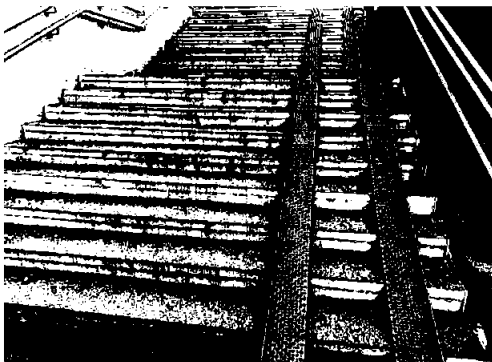
Konstruksjon av stål og betong. Rust på trappene er skjemmende, men har ingen praktisk betydning. Utbedring anbefales likevel.

Skjemmende rust på opptrinn

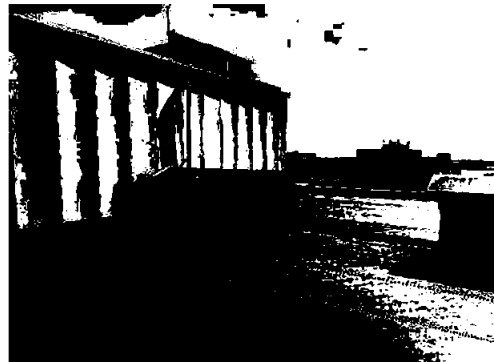
Det må etableres tilgang for inspeksjon av tak

Tak	Installere stiger for tilgang til inspeksjon og reparasjoner på tak.	340 000,-
Ventilasjon	Kontroll av ventilasjonsanlegg og rens av kanalnett.	350 000,-
Brann	Utføre brannteknisk tilstandsvurdering.	60 000,-
Totalt		2 475 000,-

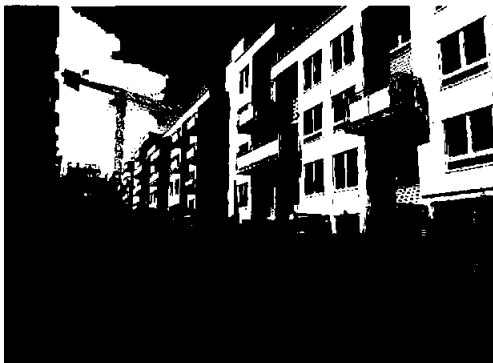
Mellom blokkene er det dekke over parkeringskjeller. Det er to kjente lekkasjer gjennom dekket og utbedring er nødvendig. Nærmere lokalisering av lekkasjested er nødvendig.

Lekkasje fra torg

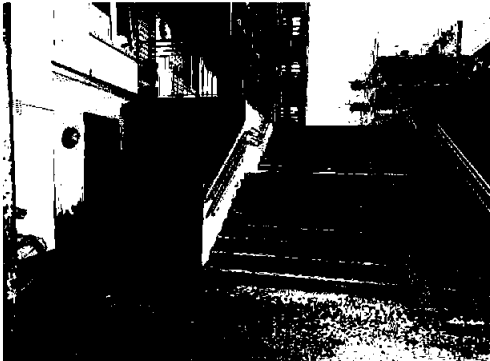
Skadet beslag. Behov for overflatebehandling av opptrinn

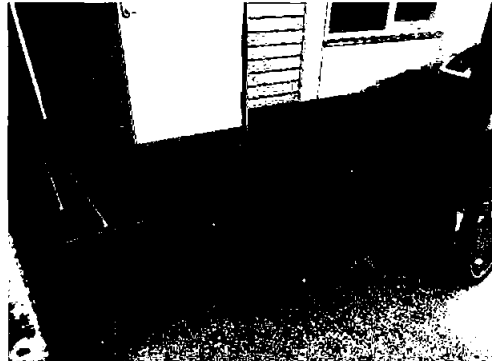
Løst beslag må festes

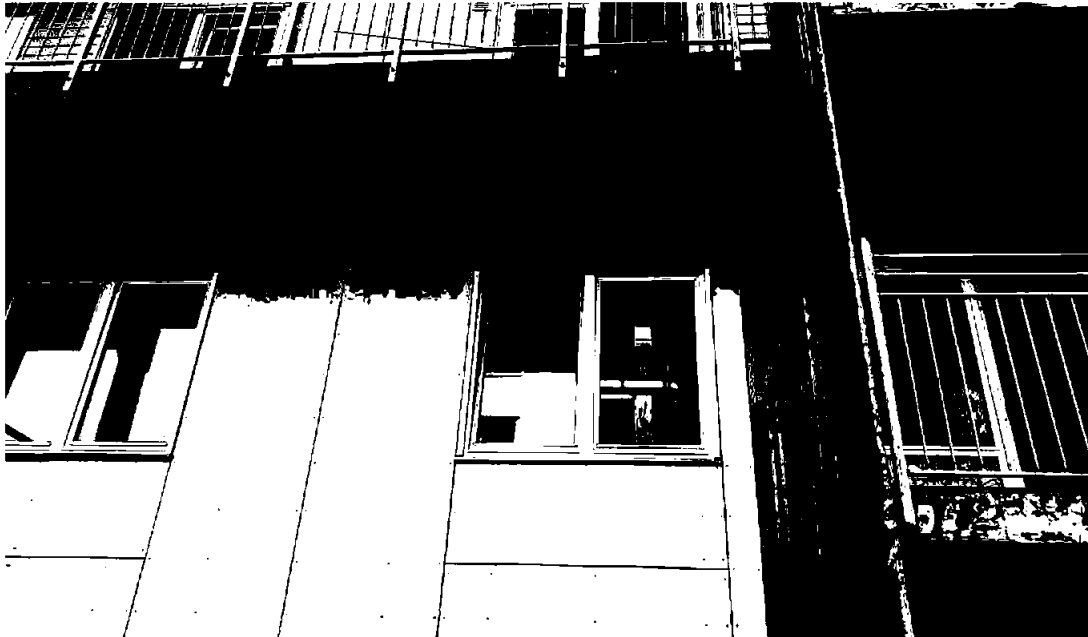
Sørg for regelmessig rengjøring av dekkekanter

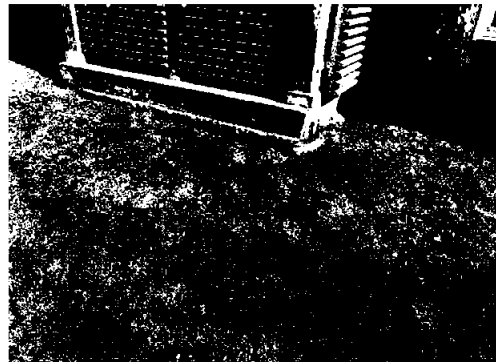
Hull i bakken kan tiltrekke skadedyr
