**Sameiet Tjuvholmen 510-8**

## Risikovurdering

Kartlegging av risiko tilknyttet P-hus Holmen

Dato: 05.03.2025

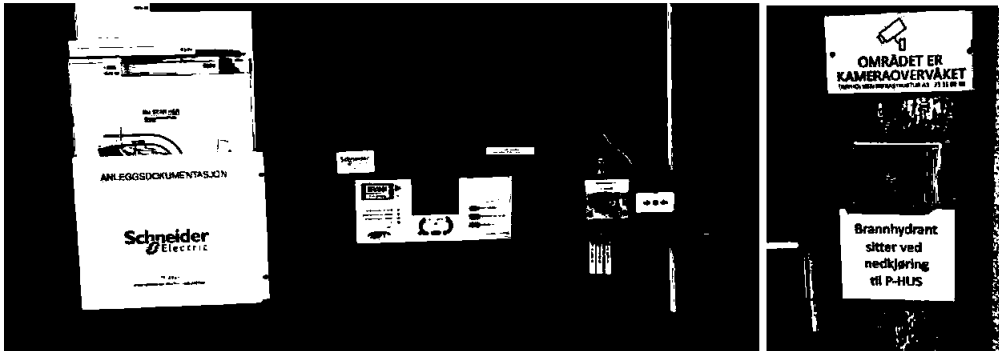
√ Brannsentral sto i normal drift på befaringstidspunkt. Det ble opplyst på befaring at det foreligger avtale om kontroll og vedlikehold med EDA, og at det er utført kontroll siste år, rapport foreligger. Alle avvik i rapport blir fulgt opp av sameie med nødvendige tiltak.

Se bilder av brannalarm panel og nøkkelboks ved nedkjørsel til p-garasje:

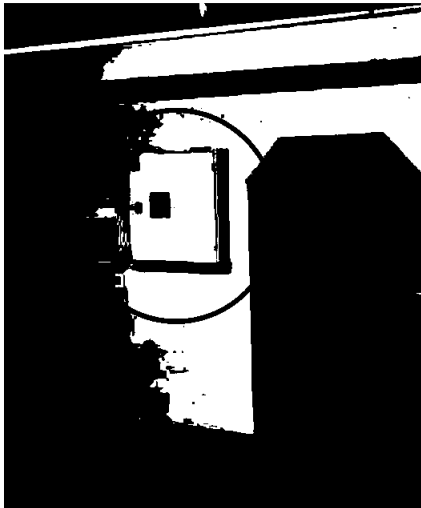
Se bilde under som illustrerer forholdet:

Berørte brannslangeskap bør flyttes slik at det sikres at alle brannslangeskap er fritt tilgjengelig til enhver tid, uten fare for at de er sperret av parkerte biler. Det må samtidig sikres at slagretning på dører til brannslangeskap er «riktig» slik at man enkelt kan åpne skapet og dra med seg slangen ut i fellesområde og videre til der man skal slukke (flere skap har slagretning slik at man må åpne skapdøren 180° for å få med seg slangen vis-a-vis parkerte biler).
