# Årsmøte 2025

S.nr. 4570  
SEILDUKSGT 10 BORETTSLAG

3. Tilstandsvurdering og Vedlikeholdsplan Seilduksgata 10 Brl.pdf

Rapportdato: 7-Okt-2022

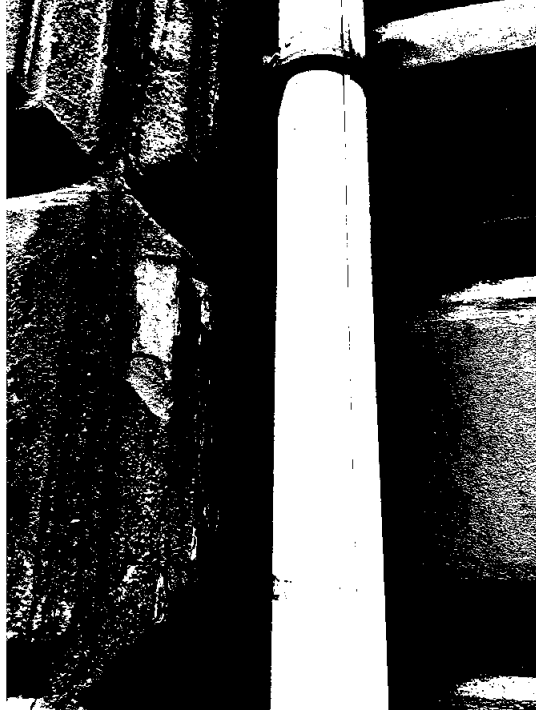
Taknedløp mot gate.

Besiktiget fra terreng. Nedløp takrenner fremstår med noe frostskafer og noe manglende innfesting og skader nær terreng. Fornyet 2002. Snøfangere ingen avvik.

Innfesting knekt / løs innfesting

Skader ved utkast og mangelfull innfesting utbedres.
