## Tilstandsrapport med kostnadsoverslag

Oppdragsgiver: Skårerløkka 1 Sameie

Befaringsdato: 02.09.2025

Utført av: OPAK AS v/Peder Eriksson, Sveinar Stormark og Arvid Eliassen

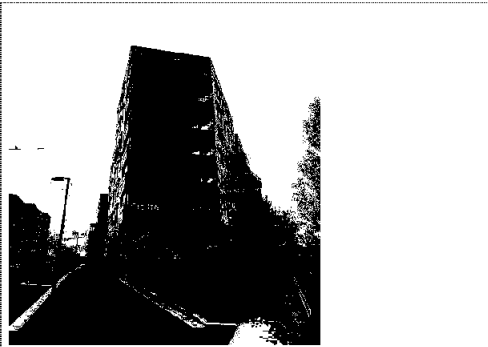
Bilde nr. 1 Fasade sør i god stand.

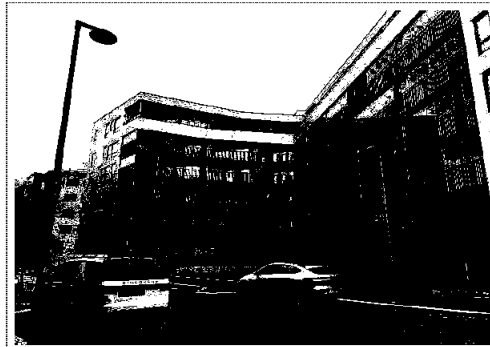
Bilde nr. 2 Fasade vest i god stand.

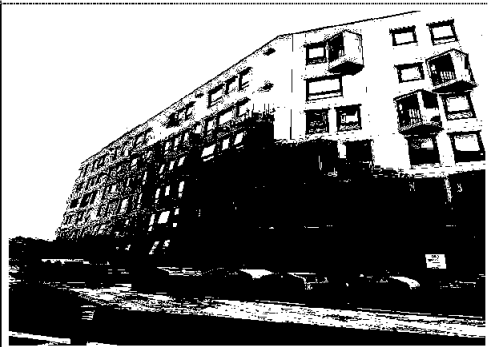
Bilde nr. 3 Fasade nord i god stand.

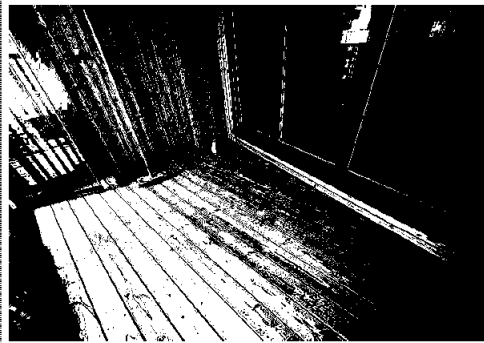
Bilde nr. 9 Balkonger med spilerekkverk og impregnert tremmegulv. Leiligheter mot fasade vest har innglasset balkong.

Bilde nr. 10 Balkonger med spilerekkverk og impregnert tremmegulv. Leiligheter mot fasade vest har innglasset balkong.

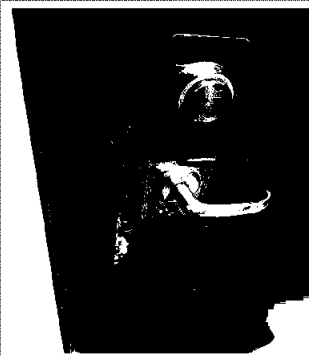
Bilde nr. 13 Entrédører med malingsavflassing. Inngår i reklamasjon overfor utbygger.

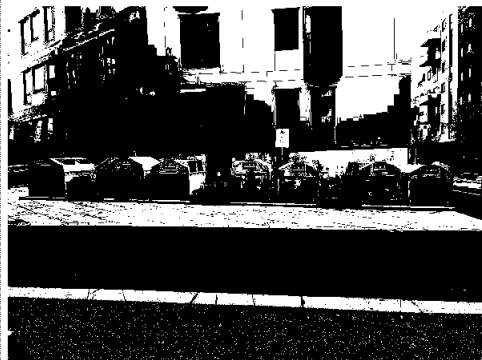
Bilde nr. 17 Avfallsbrønner i god stand.

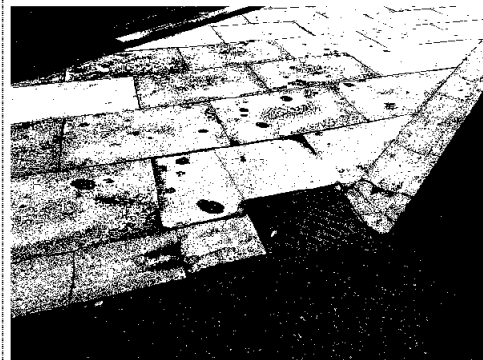
Bilde nr. 18 Skadet stein.

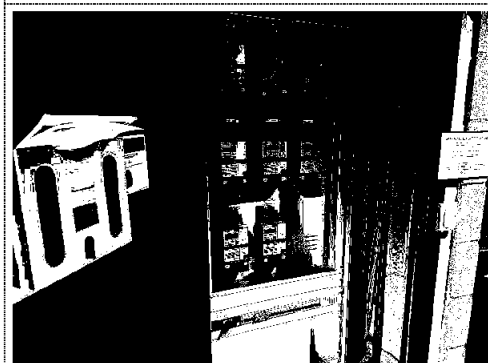
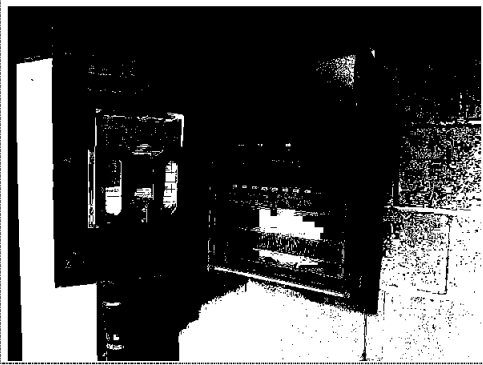
Bilde nr. 24 Underfordelinger er i tilfredsstillende stand.

Bilde nr. 25 Underfordelinger er i tilfredsstillende stand.

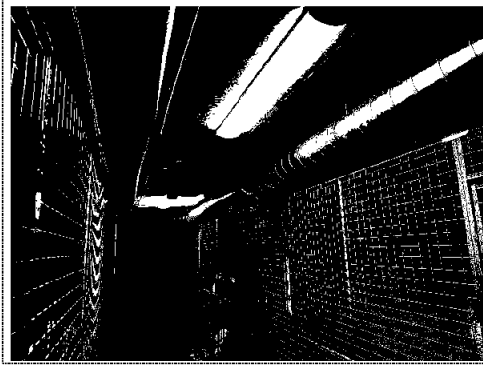
Bilde nr. 26 LED belysning som er i tilfredsstillende stand.

Bilde nr. 27 LED belysning som er i tilfredsstillende stand.

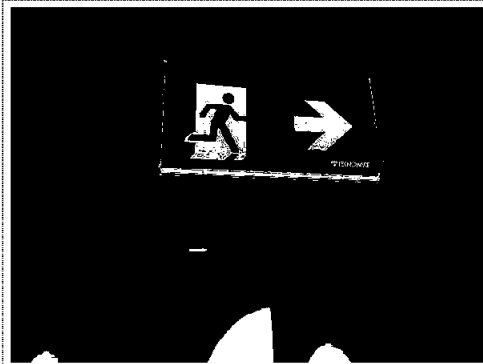
Bilde nr. 28 Nødbelysning er i tilfredsstillende stand.

Bilde nr. 29 Nødbelysning er i tilfredsstillende stand.

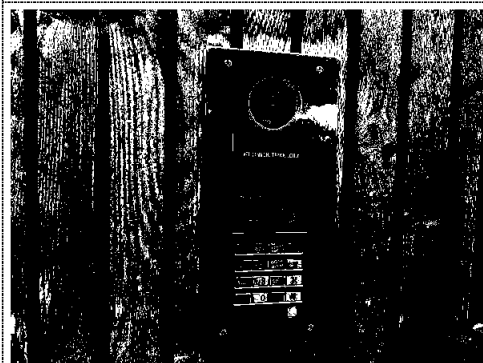
Bilde nr. 30 Porttelefonanlegg er i tilfredsstillende stand.

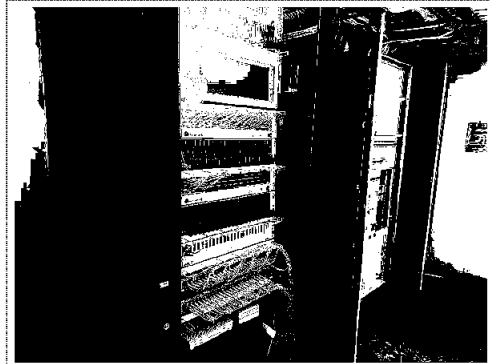
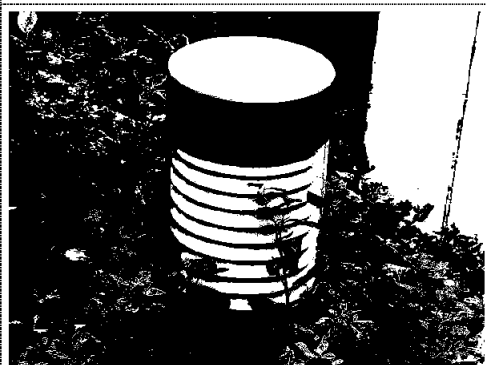
Bilde nr. 34 Ryddig fiber/patcheskap.

Bilde nr. 35 Ryddig fiber/patcheskap.
