► Husebybakken 1D - Fuktig kjeller - Vurdering av årsaker og utbedringer

Norconsult Norge AS v/seniorrådgiver i bygningsfysikk, Gisle Høgetveit, er engasjert av Husebybakken Borettslag v/Tor Inge Dokken for å bistå med vurdering av fuktproblematikk i kjeller i Husebybakken 1D i Oslo.

Oppdragsgiver: Husebybakken Borettslag
Oppdragsnr.: 52407689 Dokumentnr.: RIByfy01

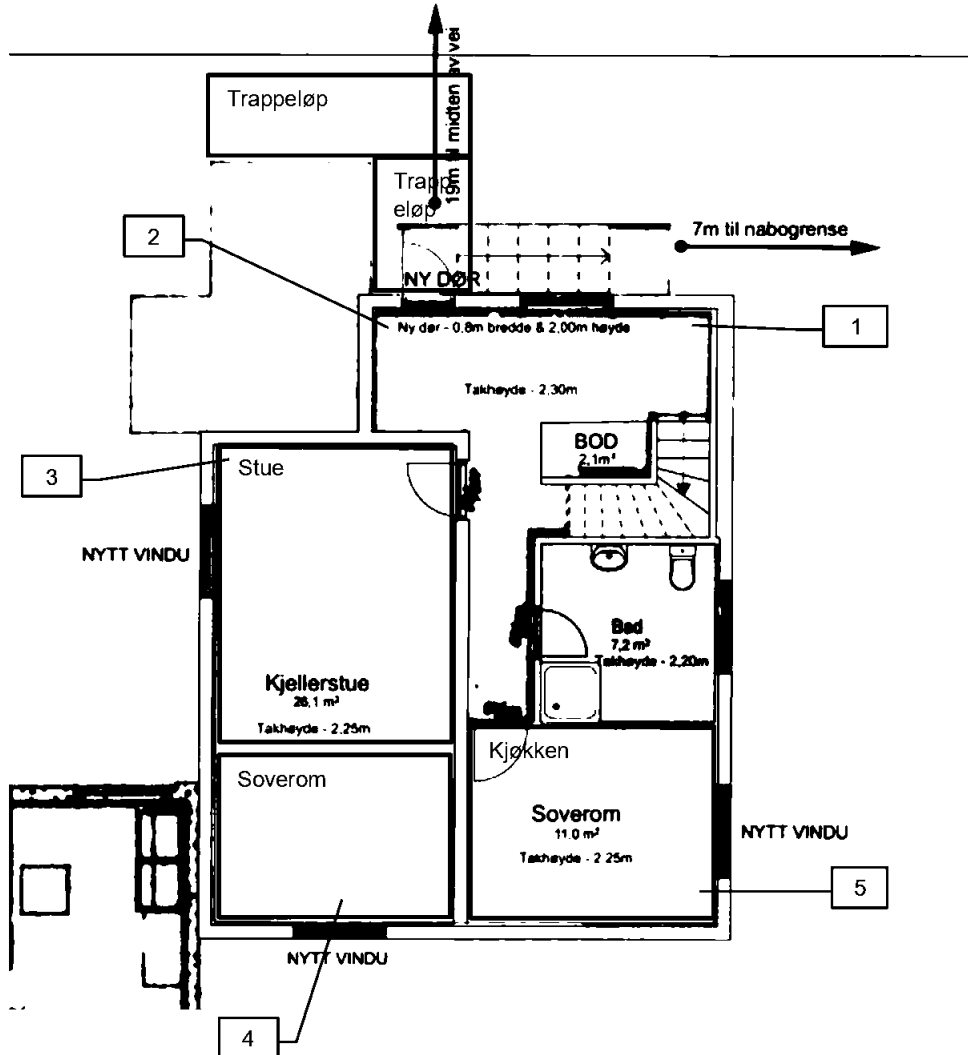
Figur 4: Plantegning fra saksinnsyn i Oslo kommune. Fra søknad om bruksendring som «Eier 2» sto for. Rød strek og tekst er påført av Norconsult for å vise de rom og romfunksjoner som ble observert under beferingen. Lokasjoner i forhold til observerte fuktskader er påført med nummer.

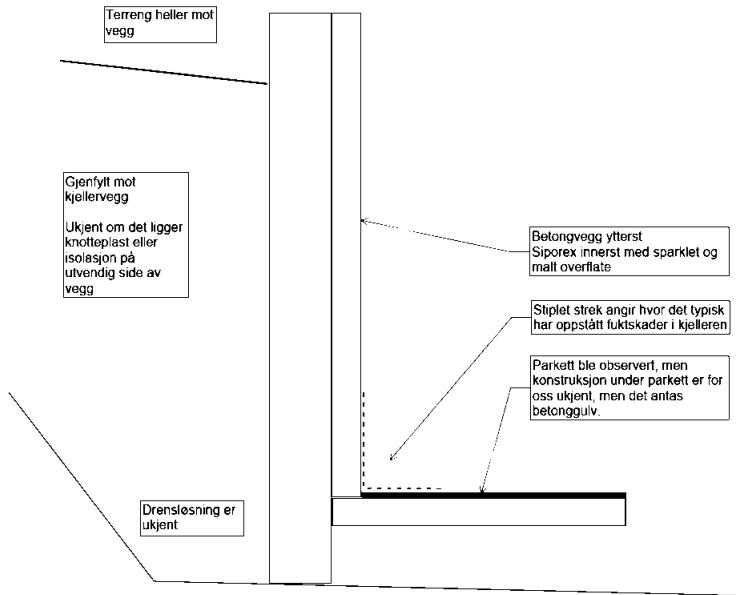
Kjellerveggene består av betong med innvendig siporex isolasjon (gassbetong) som er sparklet og malt. Det er konstatert fuktutslag innvendig nederst på ytterveggene flere steder hvor man ser bulende og løs maling samt mørke felter som er antatt muggsoppvekst. Dette er per i dag synlig lokalt flere steder nederst på innvendige malte veggoverflater. Parketten er også synlig påvirket av fukt da den er sprukket opp i skjøtene og har fått lokale fargeforandringer. Se Figur 5 for prinsipptegning gjennom eksisterende yttervegg.

Figur 5: Prinsipp tegning gjennom eksisterende yttervegg mot nord-vest.
