ÅRSREGNSKAPET FOR REGNSKAPSÅRET 2020 - GENERELL INFORMASJON

Innkalling og saksliste til ordinært årsmøte

2017:00678 - Fortrolig

Tilstandsanalyse av vann- og avløpsrør

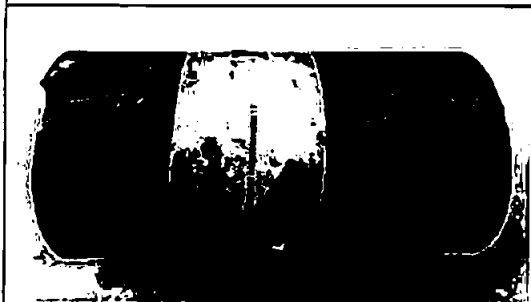
Rørprøve 2 – Avløp kjøkken (stamme X, kjeller oppgang 17A)	
Støpejernsrør med malt overflate. Gjennomgrafittisert rørvegg og sprekk i røret som resultat av dette. Sprekken kan ha oppstått ved uttak av rørprøven.

<p>Figur 25 Rørprøve nr. 2 – Oversiktsbilde</p> <p>Syntlig langsgående sprekk på utsiden av røret.</p>

Målinger på laboratorium viser at kjøkkenstammene er i dårligst tilstand og i behov for utbedring innen kort tid. Rørprøve nr. 1 og 3 (stamme bad/ wc-rom) hadde ikke tegn til kritisk korrosjon. Lekkasje fra avløpsrør har mindre skadepotensiale enn dårlige vannrør. Dette gjør det mulig å utsette tiltak på separate stammer til bad/ wc-rom under forutsetning at beboere rapporterer inn eventuelle skader og mangel samt at en ansvarlig person fører statistikk på dette. Ettersom store deler av avløpsanlegget er skjult i de enkelte leilighetene kan det være vanskelig å oppdage eventuelle lekkasjer/ skader. Dette alternativ anbefales kun hvis det er stor uenighet omkring utbedringstiltak og sameiet trenger mer tid til å utføre flere undersøkelser.
