## **Til seksjonseierne i Sameiet Tjuvholmen 510-16 sameie (garasjesameiet)**

## Skaderapport

Oppdrag	<b>Boligparkeringer tilhørende sameiene 510-8, 510-15, 510-16, 510-17 og 510-19</b>	Dokumentkode	10248811-01-RIB-NOT-001
Emne	Vurdering av behovet for utbedring av riss og støpe-skjøter i parkeringsdekker	Tilgjengelighet	Begrenset
Oppdragsgiver	Sameiene 510-8, 510-15, 510-16, 510-17 og 510-19	Oppdragsleder	Halvor Winsnes
Kontaktperson	Eivind Schackt	Utarbeidet av	Halvor Winsnes
Kopi		Ansvarlig enhet	Seksjon 10106030 - Tilstand og bygningsvern

### Vurdering av behovet for utbedring av belegg på parkeringsdekker

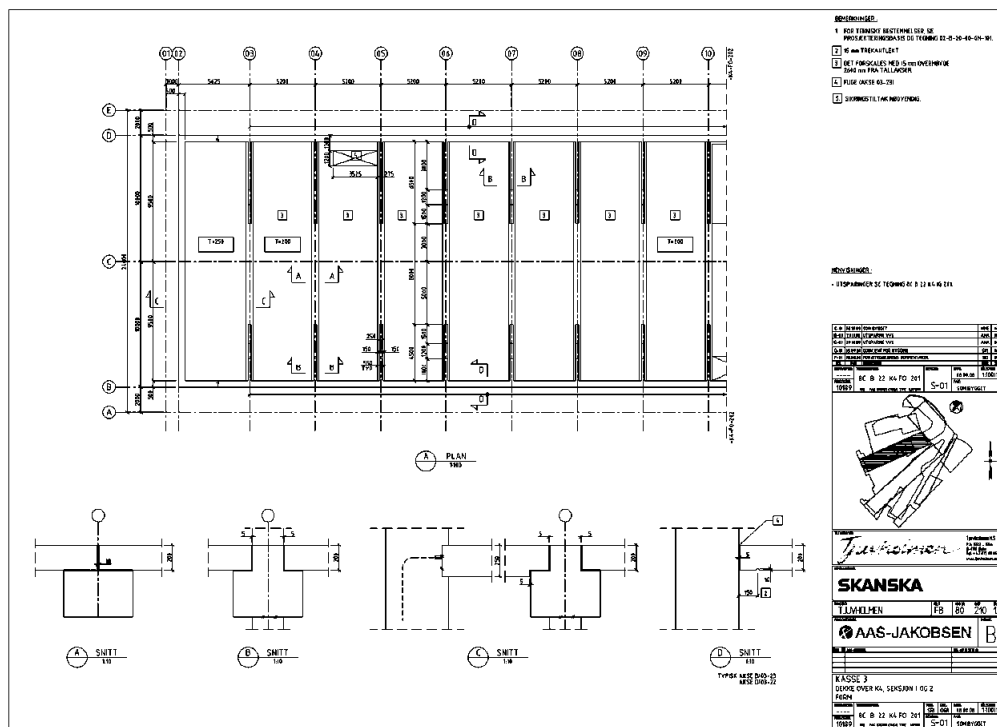
Tegning nr. 1: Tegningen er utarbeidet av Aas-Jacobsen, som prosjekterte senkekassene. Tegningen viser at det er to typer skjøter i dekkekonstruksjonen, én enkeltskjøt, se detalj A, og én dobbelt skjøt, detalj C.

Alle riss er lokalisert over en underliggende drager i dekkekonstruksjonen. Tegning nr. 1 utarbeide av Aas-Jacobsen viser plan- og snitt av kasse 3, dekke over plan 4 (oppgitt som K4 på tegningen), seksjon 1 og 2. Tegningen viser at det er to typer skjøter i dekket over dragerne, én med en enkelt skjøt og én

med dobbeltskjøt. Den doble skjøten er over første drager fra endeveggen. I forbindelse med befaringene ble det, til tross dette, kun registrert ett riss over de første dragerne fra endeveggene. Det er ikke avklart hva som er årsaken til dette. Resterende skjøter i anlegget er enkle, og det er ett riss over disse.

Oppreislingen viste at skjøten mellom de enkelte seksjonene av dekket er inntil ca. 5 mm. På tegningsunderlaget utarbeidet av Aas—Jacobsen bredden på skjøten målsatt til 10 mm.

Det ble ikke påvist armering i de oppmeislete skjøtene.

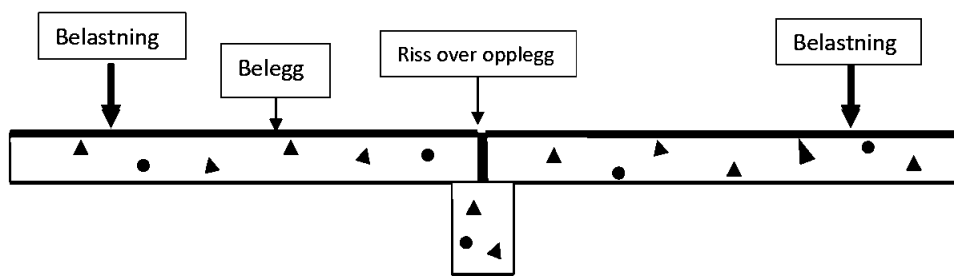
- Belegget på dekkene kan ikke oppta opptredende bevegelser fordi det ikke tilstrekkelig elastisk.
- Alle skjøtene i dekkene er plassert over underliggende dragere, se tegning nr. 2. Når biler kjører på dekkene blir det vibrasjoner og kanskje mindre nedbøyninger av dekkene midt i spennet mellom dragerne. Dette resulterer i at skjøtene åpner seg i toppen over opplegget.
- Eventuelle temperaturvariasjoner gjennom året kan ha bidratt til bevegelser som følge av kontraksjon og ekspansjon i dekkekonstruksjonen. Denne sykliske bevegelsen utløses i tilfellet i skjøtene. Denne forklaringen er vurdert som underordnet sammenholdt med vibrasjoner og nedbøyning av dekkene.

Det er vurdert som sannsynlig at fortsatt bruk av parkeringsanlegget vil resultere vibrasjoner og nedbøyning i parkeringsdekkene. Av den grunn må skjøtene mellom de enkelte delene av parkeringsdekkene kunne oppta bevegelser uten å risse opp. De foreslåtte utbedringene har dette som utgangspunkt.

Tegning nr. 2: Nedbøyning av dekkene midt i spennet på grunn av belastning fra bilene er vurdert som hovedårsaken til at det oppstår riss over oppleggene.
