Årsmøte 2024

Sameiet Tjuvholmen 510-1

ÅRSRAPPORT FOR 2023

Felles parkeringsanlegg - Stikkprøvebasert kontroll av bunnplaten

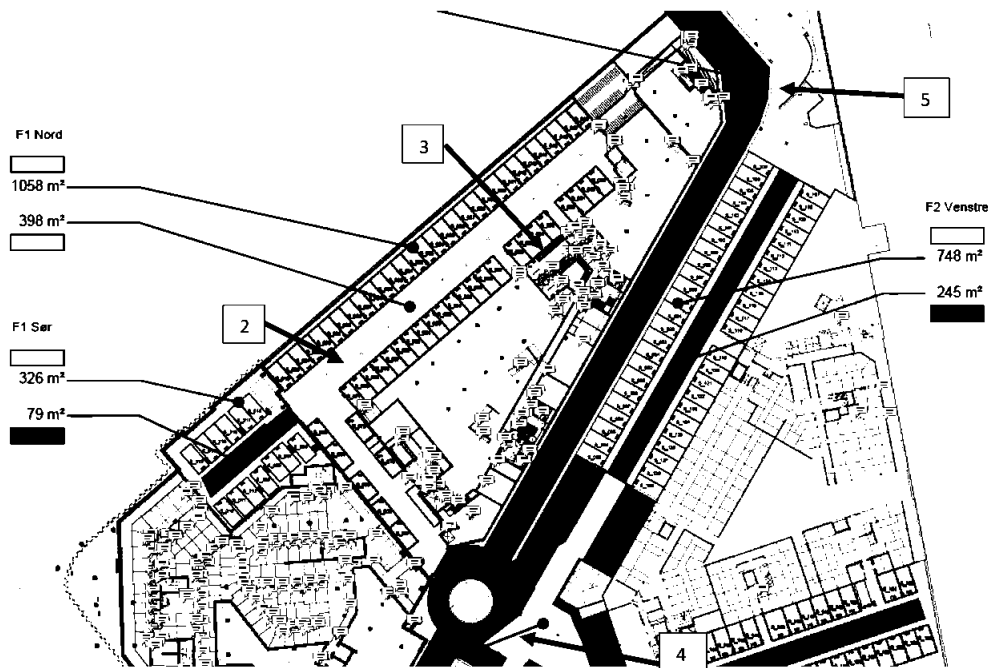
Tegning nr. 1: Plassering av prøvepunkter i felt F1 Nord og felles innkjøringsvei.

Kontroll	Prøvepunkt 2	Prøvepunkt 3	Prøvepunkt 4	Prøvepunkt 5
Prøvehull	30 x 30 cm	30 x 30 cm	30 x 30 cm	30 x 30 cm
Asfalttykkelse	40 mm	45 mm	45 mm	35 mm
Synlig stålfiber	Nei	Ja	Ja	Nei
Korrosjon på stålfiber	-	Ja	Ja	-
Kloridprøver	Ja	Ja	Ja	Ja
Registreringer med Covermeter	Sporadiske utslag > 60 mm	Ett utslag > 60 mm	Sporadiske utslag > 60 mm	Sporadiske utslag > 60 mm

Tabell nr. 1: Observasjoner/registreringer foretatt 13.09.2023

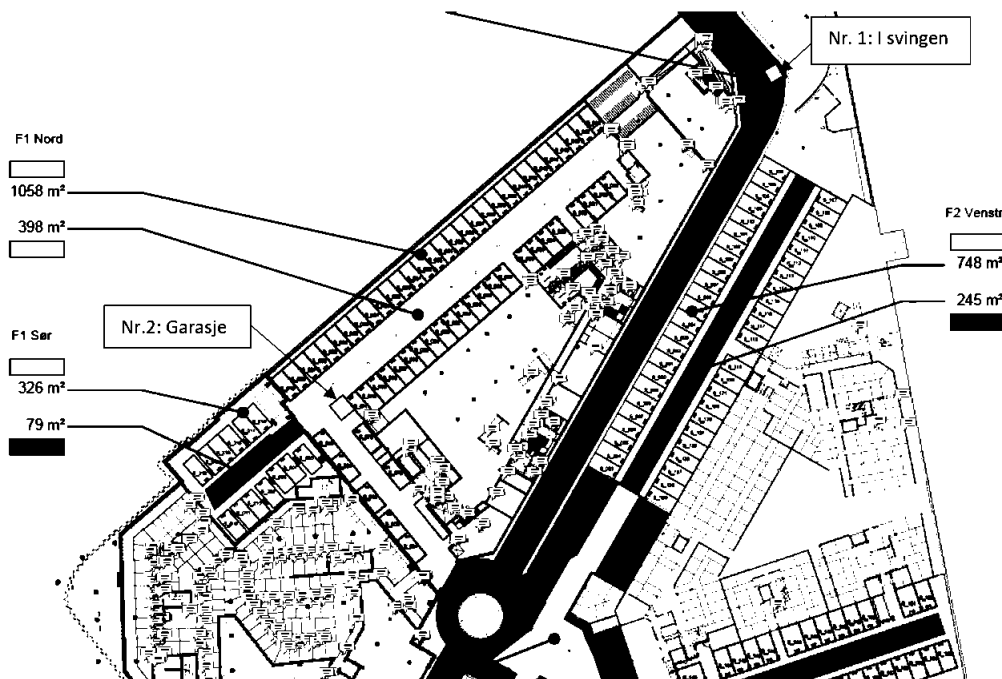
Tegning nr. 2: Plantegning, der de to prøveområdene nr. 1 (I svingen) og nr. 2 (Garasje) er angitt.

Den 17.10.2023 hadde Oslo Murmesterbedrift meislet opp to områder, hver på ca. 2 x 2 meter. Plasseringen av områdene er vist på tegning nr. 2. I begge områder ble det meislet ca. 14-16 cm ned under betongoverflaten. Asfalttykkelsen var henholdsvis 40 og 35 mm de to områdene. Oslo Murmesterbedrift hadde videre boret ut to profiler med betongstøvrør i hvert av områdene, og merket disse henholdsvis «I svingen» og «Garasje». Multiconsult har nummerert prøvefeltene henholdsvis «Nr. 1: I svingen» og «Nr. 2: Garasje». På side 7 og 8 i vedlegget er det vist bilder tatt 17.10.2023 av prøvefeltene.

Multiconsult befarte de to oppmeislete områdene 17.10.2023. Den visuelle kontrollen avdekket at de to områdene var tilnærmet like, og de er derfor omtalt samlet:

Det var ikke antydning til korrosjon på noe av armeringen i de to områdene.

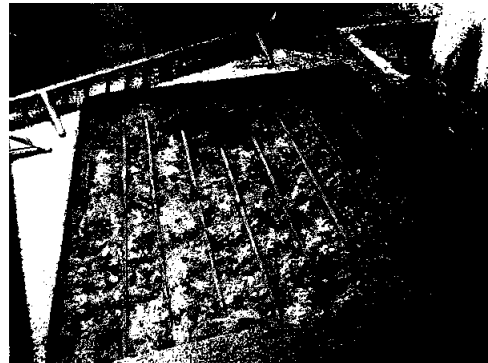
Prøvefelt nr. 2 (17.10.2023)

Foto nr. 25: I «garasje» - nr. 2

Foto nr. 26: I «garasje» - nr. 2

Foto nr. 27: I «garasje» - nr. 2

Foto nr. 28: I «garasje» - nr. 2

Foto nr. 29: I «garasje» - nr. 2

Foto nr. 30: I «garasje» - nr. 2
