Tilstandsvurdering med overordnet vedlikeholdsplan

Sigurd Hoels vei 41-63, 0655 OSLO

Aktiva Takst AS v/Torstein Rørby

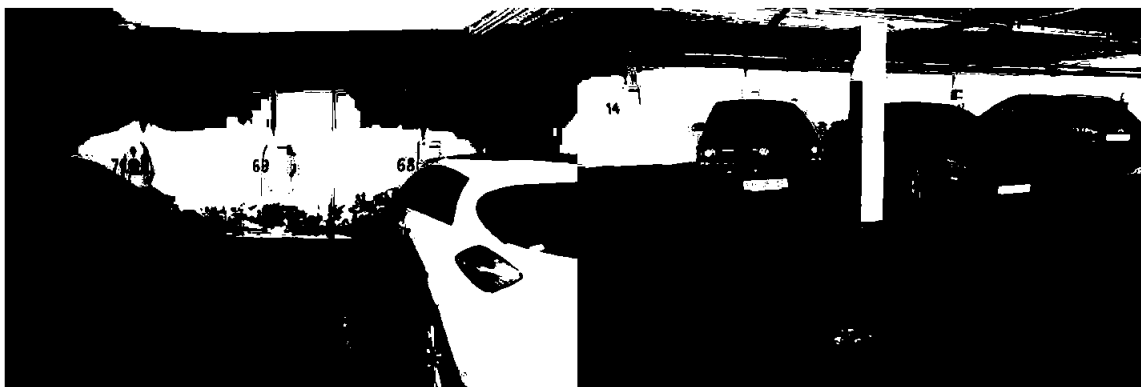
Ved visuell kontroll ble det ikke avdekket større skader på veggene/søylene i fellesgarasjen. Nedre del av vegger/søyler i garasjeanlegg er særlig utsatt for betongskader forårsaket av høyt innhold av klorider(salt). Skadene kan oppstå allerede etter få år, og når skadene er synlig på overflaten vil skadebildet ofte være relativt stort. For nyere bygg vil et høyt innhold av klorider(salt) være forårsaket av tilførte klorider. Smeltevann fra biler inneholder salt. Mengden salt varierer fra område til område avhengig av saltmengden på veinettet. Vannholdig salt trekker inn i veggen og vil på sikt forårsake armeringskorrosjon og betongskader. For å begrense fuktopptrekket benyttes gjerne hulkilløsning eller tett belegg.

Stående vann mot vegg i garasjeanlegg.

Stående vann mot søyle i garasjeanlegg.

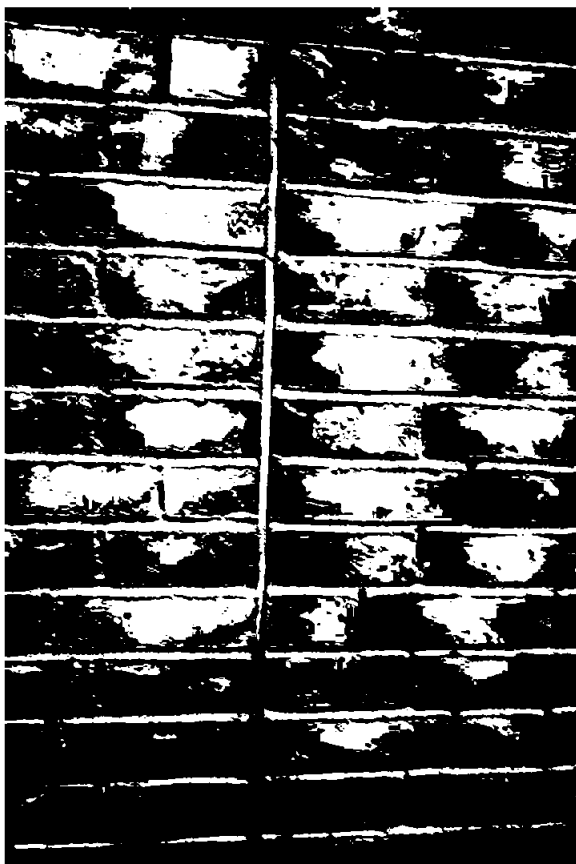
Fasadene med tegl fremsto i generelt god stand. For øvrig er det observert noe skader på tegl og dilatasjonsfuger som sprekker opp grunnet normal alders- og bruksslitasje.

Dilatasjonsfuge på fasade.

Det anbefales stedvis utbedringer, utskiftning av dilatasjonsfuger og fasadevask. Fasadevask er en viktig del av renholdet for å kunne på best mulig måte ivareta bygget og fasadens materiale. Forurensing, veistøv, pollen og smuss legger seg som et belegg på byggets kledning og kan over tid være skadelig for fasaden.

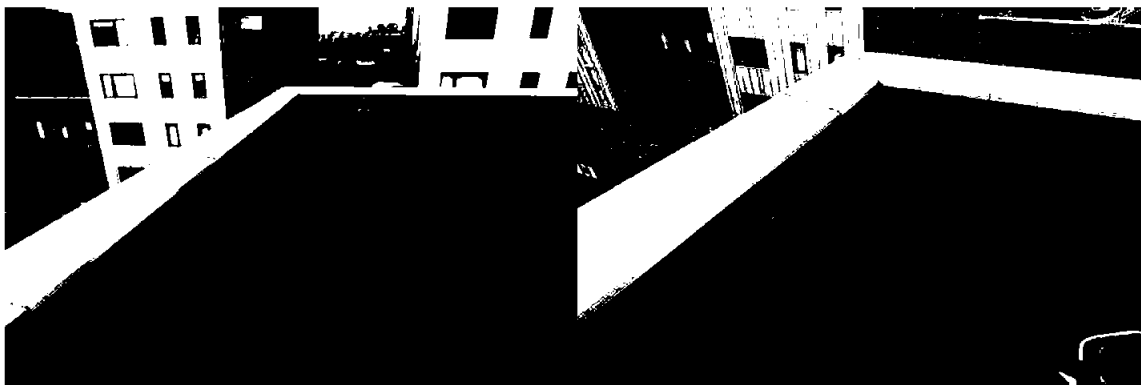
Noe begroing på tak.

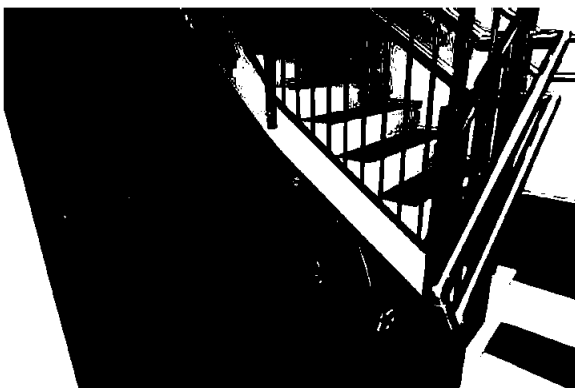
Noe lagring under trapp.
