Brannteknisk tilstandsanalyse

HARBITZALEEN 16-20, OSLO

PROSJEKTNUMMER:
1100912

ABBEDIENGEN BOLIGSAMEIE

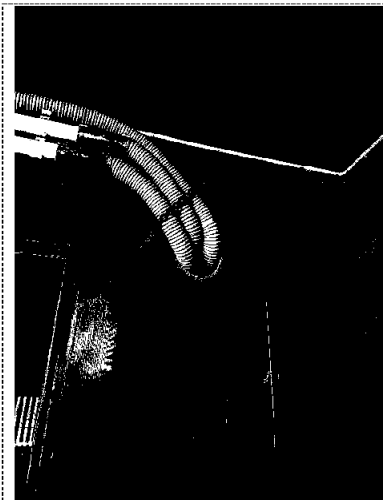
Bilde 3: Utette gjennomføringer fra vaktmesterkontor mot garasje

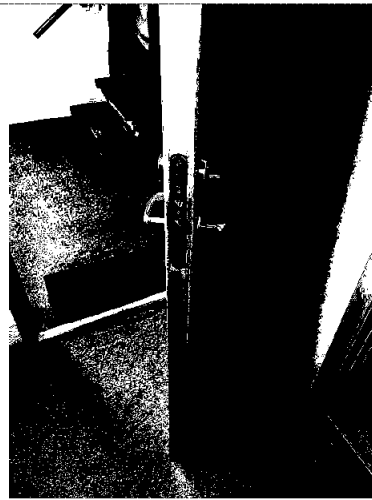
Bilde 4: Dør fra sluse mot trapperom går ikke igjen pga. setningskader i 20B

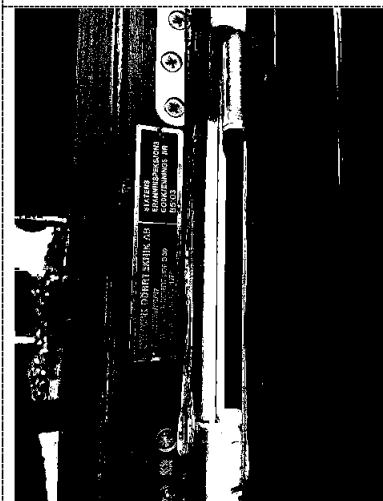
Bilde 5: Dør til leilighet i 18 A er kontrollert til B 30

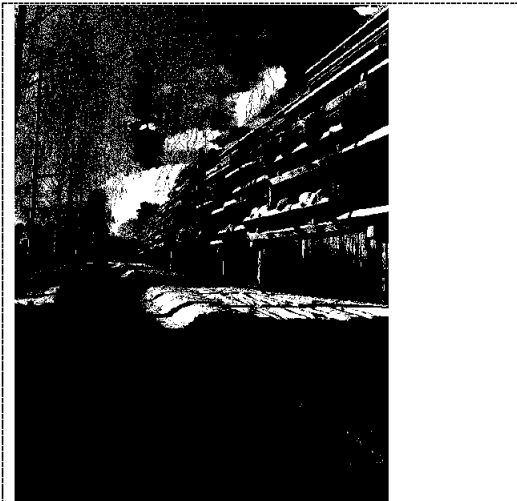
Bilde 7: Tilgang for brannvesenet sitt stigemateriell på hver side av blokkene

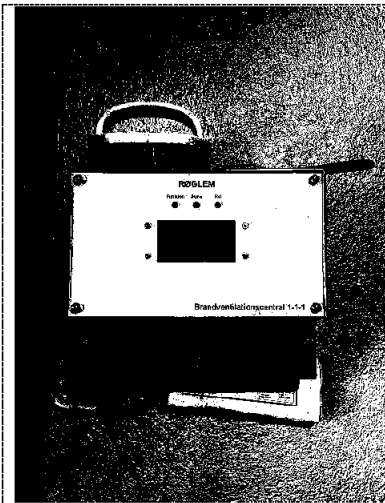
Bilde 9: Røyklukepanel i oppgang 20A fungerer ikke

Det er en røykluke i hver oppgang i blokkene, med elektrisk røyklukepanel ved inngangspartiene i 1. etasje. Det ble registrert at røyklukepanel i oppgang 20 A ikke fungerer. Det kunne ikke fremlegges kontrollrapport eller annen dokumentasjon på at røyklukene har årlig kontroll.

Registrerte avvik og anmerkninger	Beskrivelse av tiltak	TG	Kostnad
1. Røyklukepanel i oppgang 20 A fungerer ikke.	Røykluke i oppgang 20 A må ha service slik at systemet fungerer som det skal. Resterende røykluker i oppgangene skal også gjennomgå årlig kontroll.	2	Iht. serviceavtale
Sum kapittel 0			-

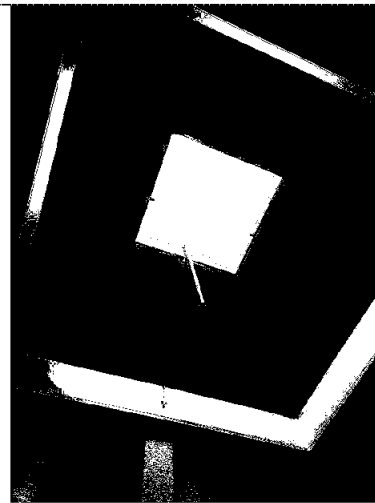
Bilde 10: Røykluke i hver oppgang

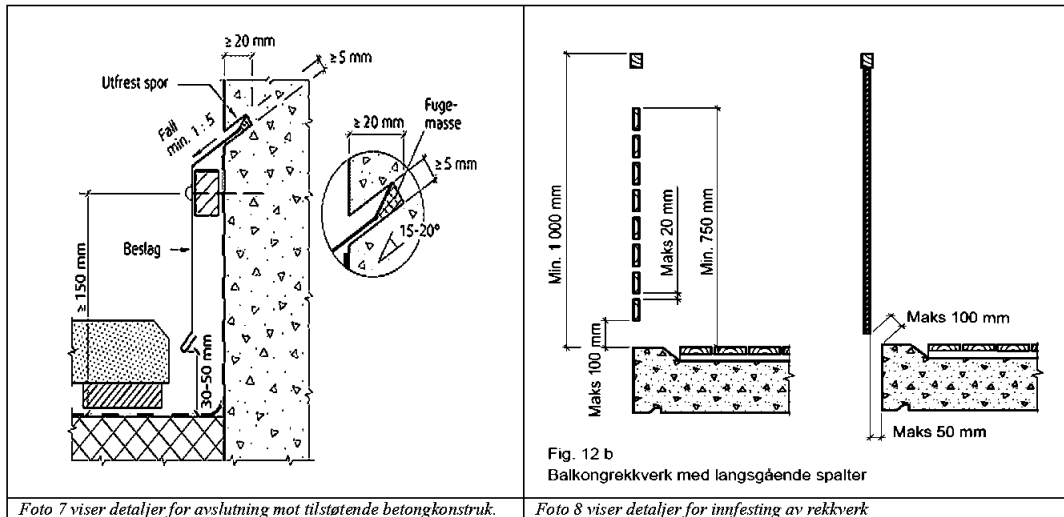
Foto 7 viser detaljer for avslutning mot tilstøtende betongkonstruk.

Foto 8 viser detaljer for innfesting av rekkverk
