RAPPORT

Fra befaring med åpning av tekking på terrasse

Oppdragsadresse: Øvre Ullem terrasse 26, 28, 30, 32, 34, 36-80, 82, 84, 86, 88, 90, 0380 OSLO
 Møtested: Øvre Ullem terrasse 38 og 57
 Oppdragsgiver: Huseierforeningen Øvre Ullem Terrasse
 Oppdragsleder: Jan Skau
 Befaringsnummer: 1 og 2
 Befaringsdato: 02.05 og 07.05.2024
 Oppdragsbeskrivelse: Vurdering av årsak til lekkasjer fra terrasser

141673 Øvre Ullern Terrasse - Terrasser

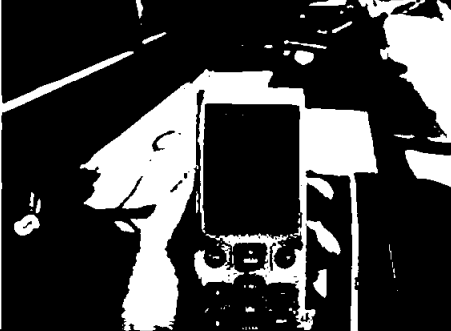
<p>Nr. 57 Hoveddelen av terrassen målet i alt 19,5 + 38 m²</p>

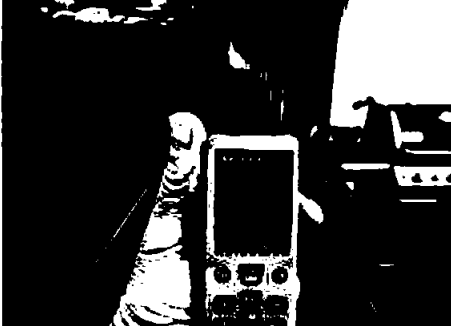
<p>Nr. 57 Den smale delen av terrassen måler ca. 31 m².</p>

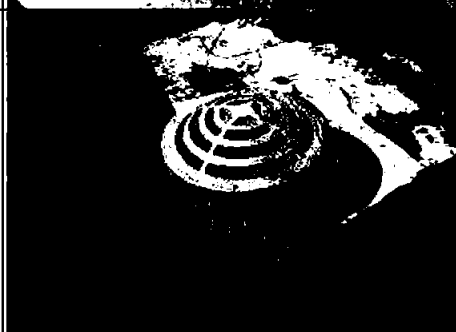
Nr. 32 På denne terrassen er det et UV-sluk av typen JOTI super UV
27.

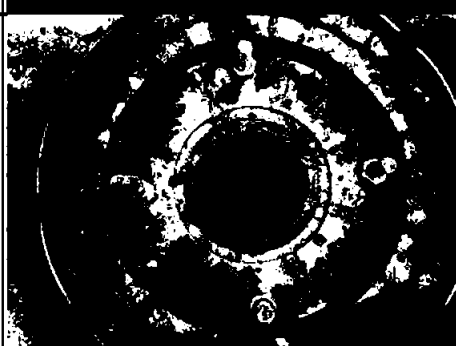
Nr. 32 Det vises her at sluket har egnet klemring på sluket, og det er meget sannsynlig at overgangen mot avløpsrør er fagmessig montert, at den er tett. Det er ikke meldt om lekkasjer under denne seksjonen.

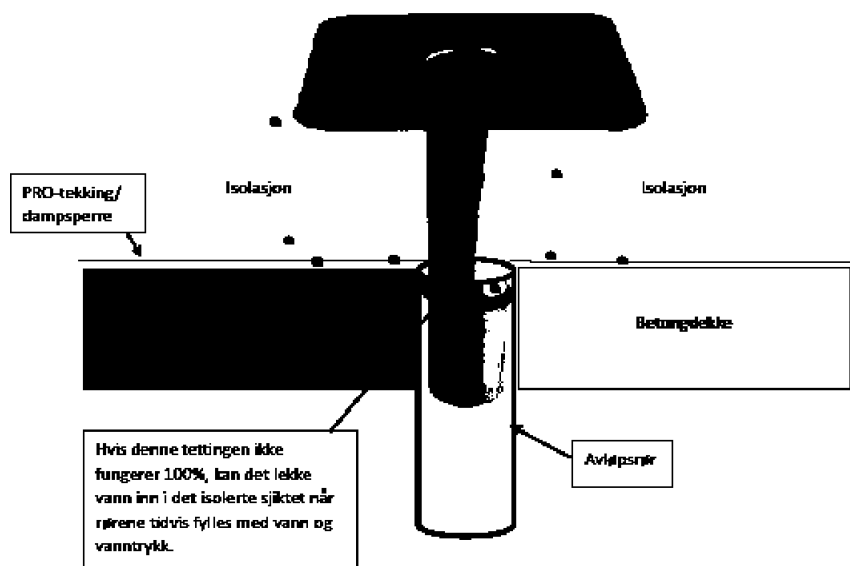
Når terrassene ble tekket om tidlig på 2000-tallet, ble det noen steder montert innstikksluk, noe som er sammenfallende for de to terrassene med påviste lekkasjer. Sluktypen er ofte løst med en tykk «o-ring» som pakning mellom UV-rør på 75 mm og det nye sluket på 50 mm. Løsningen er ikke tilfredsstillende vanntrykkstett. Hvor tett det er i denne nye skjåten vil variere veldig avhengig av hvordan dette ble montert, og det kan hende at o-ringene ikke ble montert. På bakgrunn av forskjellig montering og da varierende tetthet, er det OPAKs vurdering at lekkasjene vil variere fra terrasse til terrasse. Som vist på bilde 26 og 27, er det terrasser med egnet type UV-sluk, som ser ut til å fungere. Vi kan med relativt stor sikkerhet si at det på terrassene i nr. 38 og 57 er utett i overgangen. Sluket i nr. 32 har ingen kjente lekkasjer.

Innstikksluk har en tykk O-ring som pakning. Når et sluk monteres, skal denne pakningen rulle oppetter det rustfrie røret, og o-ringene skal presses inn så den tetter mellom rørene. Er monteringen ufagmessig utført, vil tettingen ikke fungere, og lekkasjene er et faktum.
