# Årsmøte 2024

Borettslaget Dovregaten 5

**Brannteknisk rapport**  
**Redegjørelse for kravene til**  
**brannsikkerhetsnivå**  
Brannteknisk tilstandsvurdering av bygård

***Eiendom 217/98***  
***Dovregata 5, 0170 Oslo***

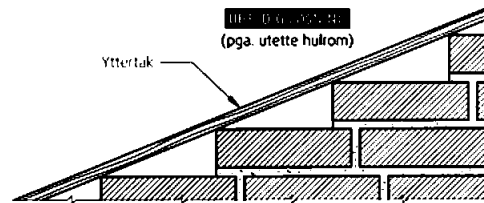
I eldre murgårder står bygningene gjerne plassert helt inntil hverandre. To bygninger som støter mot hverandre kan ha felles brannvegg (branngavl). Som oftest er den 2-stein tykk. Brannveggen kan være ført helt opp over tak, eller den kan være avsluttet mot taket med mer eller mindre åpen forbindelse. Brannveggen må kontrolleres for eventuelle svakheter og utettheter. Hvis veggen ikke er ført over yttertaket, må taket innvendig forsterkes til brannmotstand EI 60 (B 60) og sikres mot kollaps som kan gi svikt i brannveggen, eller bygningen må sprinkles. Takopplett og arker nær brannveggen må brannsikres.

⇒ Eksisterende situasjon er tilfredsstillende.

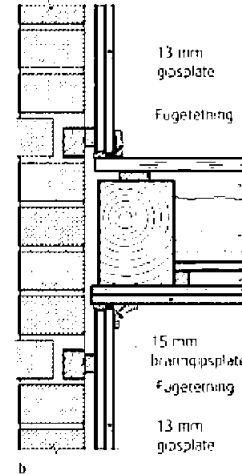
- ⇒ Ved stikkprøvekontroll ble tilslutning mellom etasjeskillere og yttervegg kontrollert og funnet å være tett.

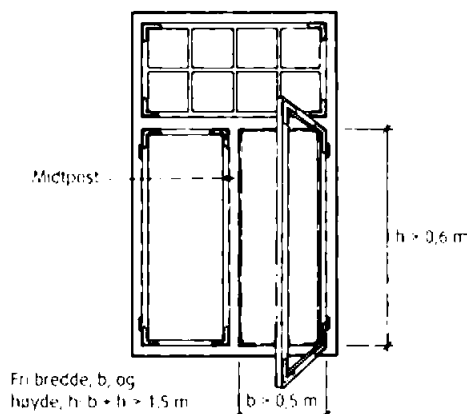
- Sidehengslede vinduer gir best rømningsforhold.
- Utadslående vinduer med horisontal dreieakse bør skiftes ut av hensyn til redning fra etasjene over.

⇒ Eksisterende situasjon vurderes som tilfredsstillende.
