SEUT BRYGGE

Årsmøte 2025

UNDERSØKELSE GARASJEGULV

SAMEIET SEUT BRYGGE– GARASJEANLEGG
Undersøkelser av garasjegulv, søyle og vegg i armert betong

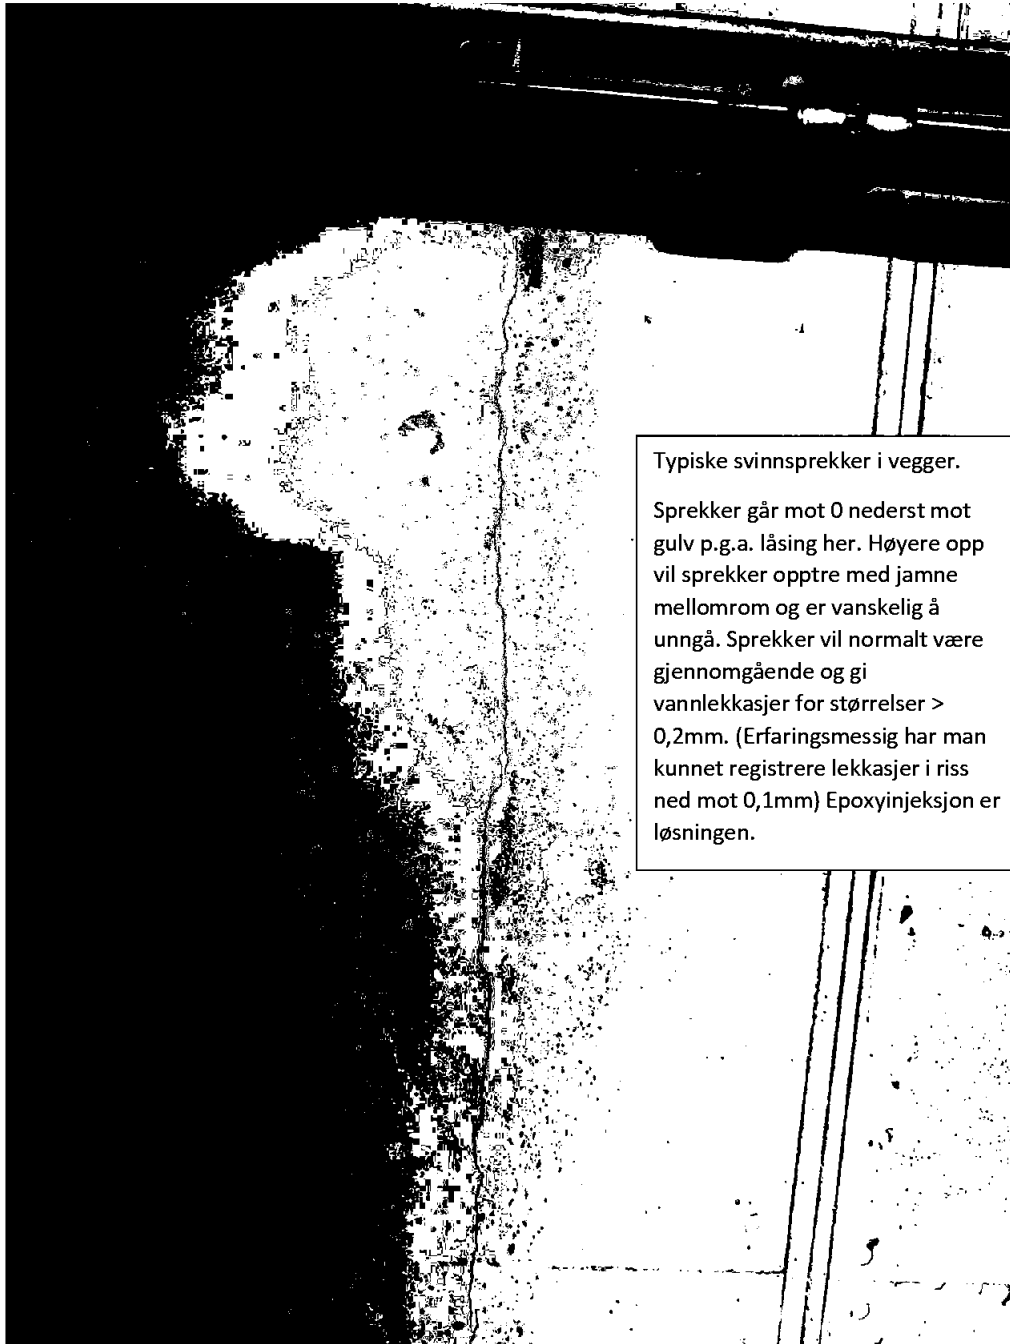
9.5 Vegger

Typiske svinnsprekker i vegger.

Sprekker går mot 0 nederst mot gulv p.g.a. låsing her. Høyere opp vil sprekker opptre med jamne mellomrom og er vanskelig å unngå. Sprekker vil normalt være gjennomgående og gi vannlekkasjer for størrelser > 0,2mm. (Erfaringsmessig har man kunnet registrere lekkasjer i riss ned mot 0,1mm) Epoxyinjeksjon er løsningen.

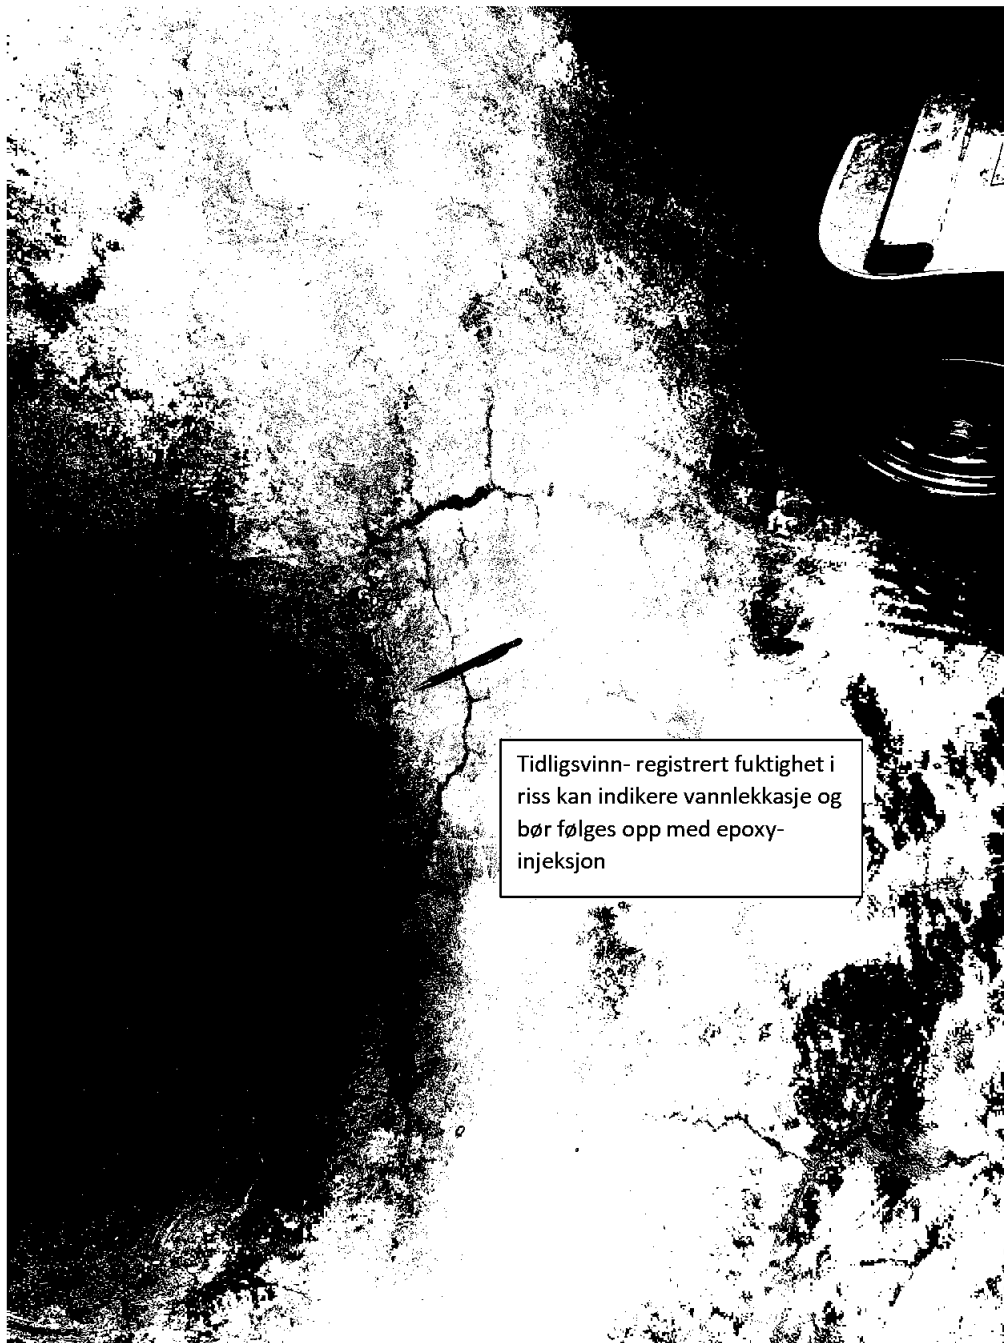
Tidligsvinn- registrert fuktighet i riss kan indikere vannlekkasje og bør følges opp med epoxy-injeksjon

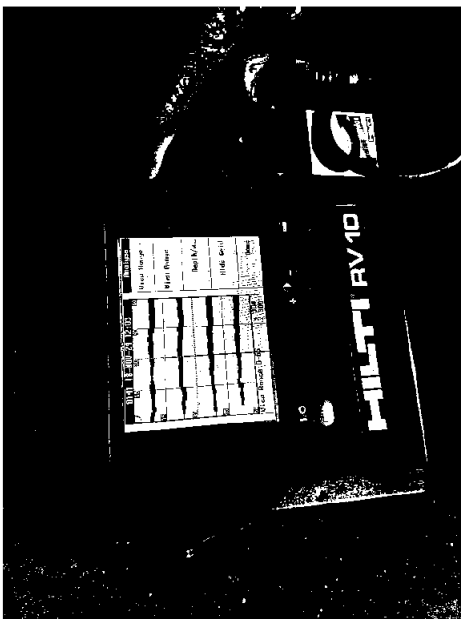
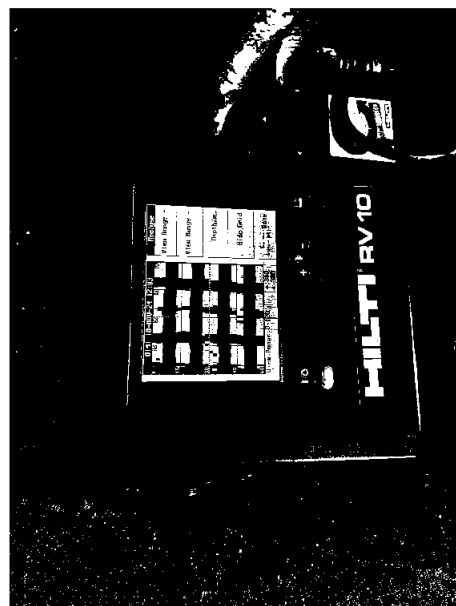
9.8 Kontroll av betongoverdekning

Bjørn Lund foretok stikkprøver på overdekning. Krav på min 50mm var innenfor på gulvet.

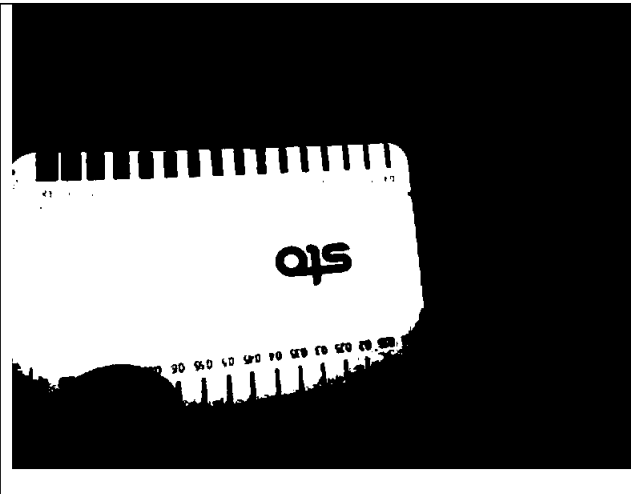
<p>Foto nr. 27: Lok G4. Plass A1102 Rissvidde er i størrelsesorden 0,8 – 1,4 mm, se også neste foto. Her ca 1,4 mm rissvidde målt med linjal.</p>

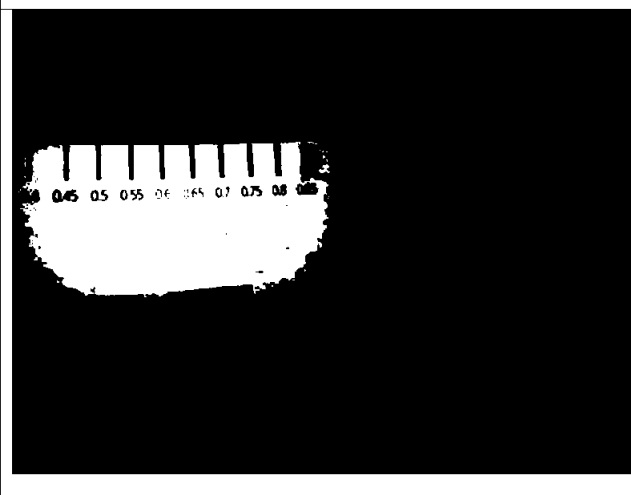
<p>Foto nr. 28: Lok G4. Plass A1102 Se tekst forrige foto. Her ca 0,8 mm rissvidde målt med linjal.</p>

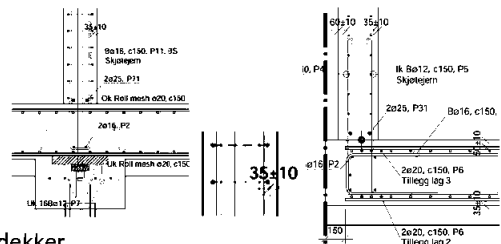
- Tegning vegg B32-002 / K002 -rev. 01.07.2019 viser en overdekning på 35 mm og
- Tegning pelehode / søyle B32-104/ K104 - rev. 01.07.2019 viser også en overdekning på 35 mm.
- I henh.t ØDEGÅRD OG LUND AS sin rapport ref. /2/ er det foretatt 1 stikkprøvekontroll av overdekning for søyle og en for vegg i nederste skvettsoner og flere for dekker.
 - Overdekning søyle ble målt til 26-30mm.
 - Overdekning vegg 50-60mm
 - Overdekning for dekker ble flere steder kontrollert med resultat $\geq 50\text{mm}=\text{OK}$

Registreringer tyder **ikke** på at overdekning for nederste del av søyler er tilstrekkelig. Heller ikke for vegger forventes tilfredsstillende resultat til tross for registrerte 50mm. (forventer at tegninger er fulgt andre steder). Kompenserende tiltak bør gjennomføres for å beskytte mot fremtidig korrosjon.

Anbefalt kompenserende tiltak er hulcil samt belegg 300mm ut på gulv og 500mm opp på vegg / søyle.

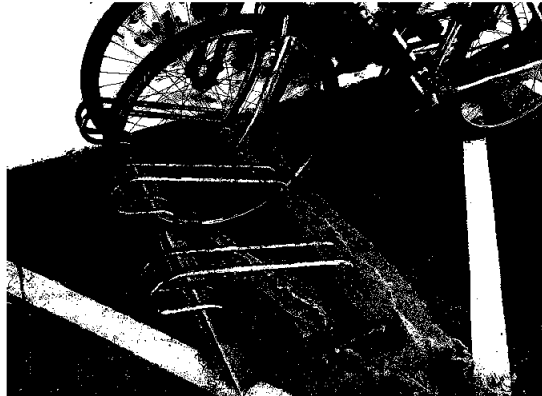
4.2 Lekkasjer

De fleste konstruksjoner som støpes vannrette vil ha behov for ettertetting med epoxyinjeksjon p.g.a. mindre lekkasjer gjennom sprekker og støpeskjøter etter at vanntrykk er satt på. Etter orientering fra medlemmer i styret er injeksjon foretatt, men for et parti, mot innkjøring, så har man fortsatt lekkasje. Denne sonen har aldri vært tørr og alt tyder på at injeksjon bør utføres.
