S.nr. 2390
SAMEIET TJUVHOLMEN 510-1

Kartlegging av risiko tilknyttet P-garasje Odden

Odden P-garasje Tjuvholmen, 0250 Oslo

Dato: 06.02.2025

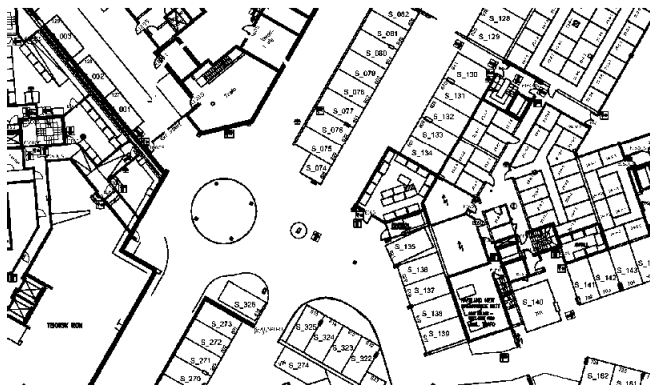
✓ I Felt 1 Nord er det iht. brannstrategi v/NBC plassert en trafo i kjeller. Det er satt krav til at traforom skal sikres med bygningsdeler, etasjeskiller R120/A2-s1, d0 [A120]. Krav som gjelder avlastingsflater for eksplosjon, skal være dimensjonert av den lokale nettleverandør. Det forutsettes at dette er tilfredsstillende utført, bør evt. følges opp og få dokumentert v/lokal nettleverandør (dokumentasjon er ikke forelagt).

Se angivelse oransje sirkel på utsnitt branntegning (v/Ullerud, nå Brakon – dato 11.08.2020):

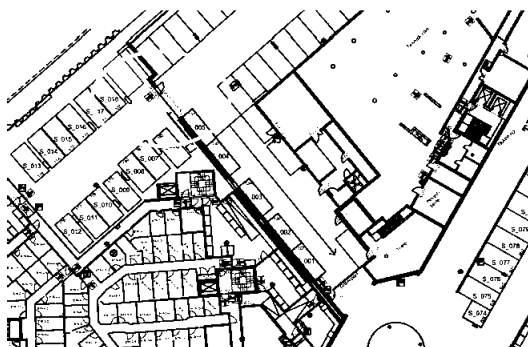
Det må sikres at porten er ivaretatt med regelmessig kontroll og vedlikehold, og regelmessig testing (ref. internkontroll brann), for å sikre at porten automatisk vil gå igjen i en alarmsituasjon i p-anlegget.

Se angivelse oransje sirkel på utsnitt branntegning (v/Ullerud, nå Brakon – dato 11.08.2020):

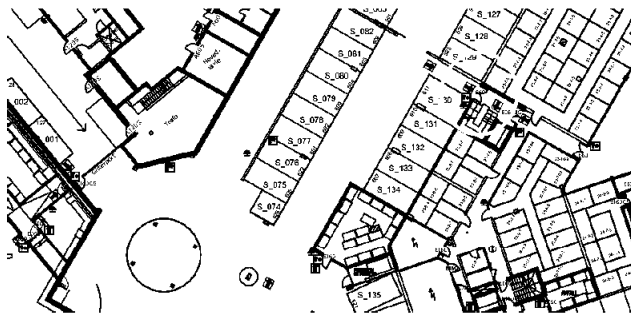
Det må sikres at dører går igjen som forutsatt v/utløst alarm, all lagring i trapperommet må fjernes slik at dørene har fri bane. Fare for at en brann raskt kan spre seg inn i trapperommet, som er rømningsvei.

Se plassering dør, oransje sirkel på utsnitt branntegning (v/Ullerud, dato 11.08.2020):

Se bilder tatt på befaring 09.01.2025:

10.7	10	Brannceller	Brannjør til trapperom i kommersiell del, er blokkert og vil ikke lukke som forutsatt. Også avvik på runde i 2020. Må sikres at alle dører lukker v/utløst alarm, all lagring i trapperom fjernes. Fare for at en brann raskt sprer seg inn i trapperom, som er rømningsvei.

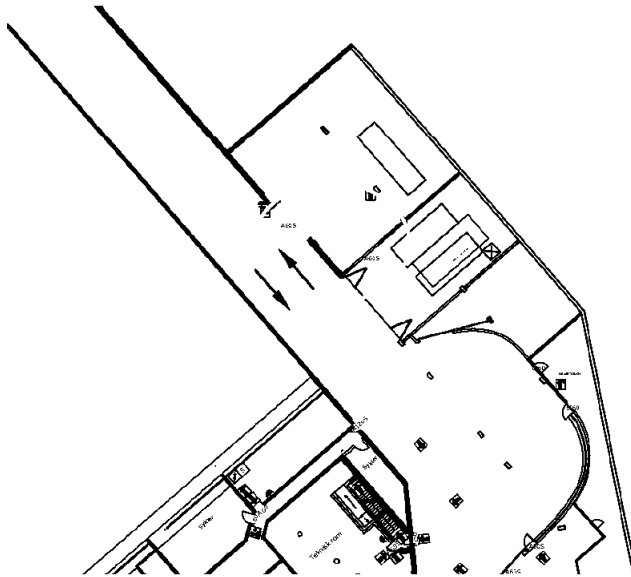
X! I tilknytning til søppel komprimator ved innkjøring i tunnel, er det en branngardin inn mot lager. Lageret synes å ikke være bygd som egen branncelle med EI60 konstruksjoner (ref. angivelse på branntegning v/Ullerud (nå Brakon), datert 11.08.2020 – se under.

Forholdet er påpekt i tidligere risikovurdering, og må følges opp og avklares.
