Sameiet Stensberggaten 17

RAPPORT

Befaring av tak/tilstandsvurdering

140987 Stensberggata 17

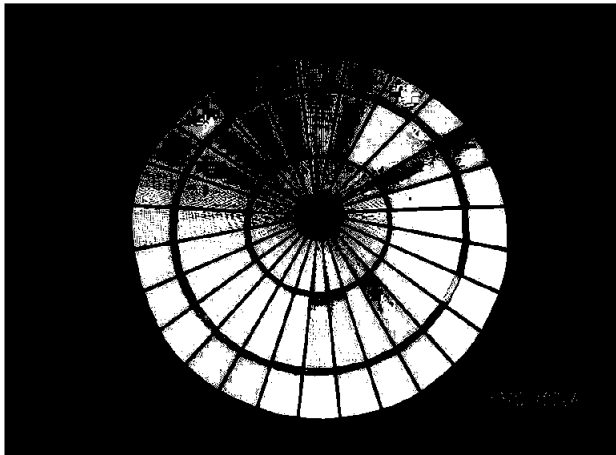
<p>Det er sannsynlig at det dannes kondens under overlyset i den kalde årstiden.</p>
10.

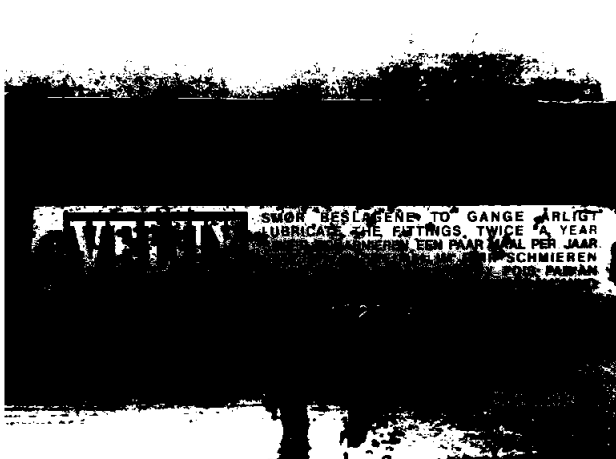
<p>Vinduene i taket ble produsert i oktober 1985. Opplysninger fra Velux tilsier at glassene er produsert med klorparafiner, og at de er spesialavfall ved sanering.</p>
13.

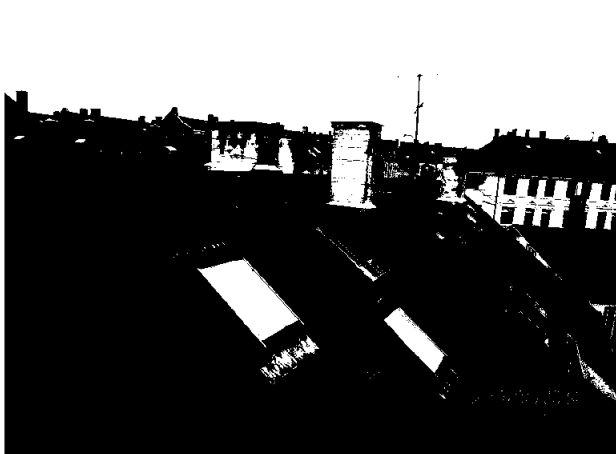
<p>I takene er det flere enkeltstående takvinduer, antatt ca. 25 vinduer, i noe varierende størrelse. Mot Stensberggata er det noen tvilling-vinduer, der to vinduet er montert tett over hverandre.</p>

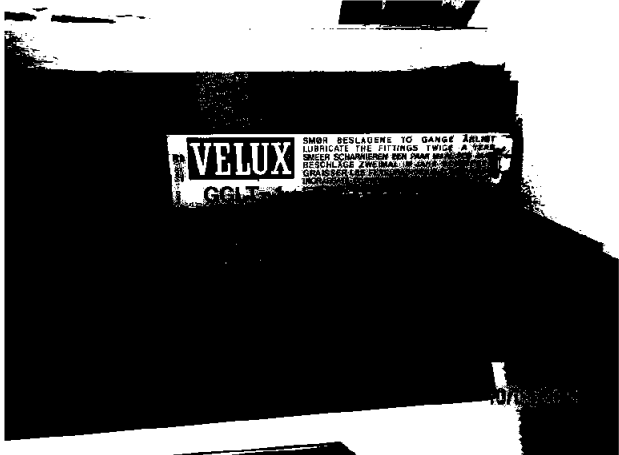
Dette vinduet er opp på hemsen i en leilighet. Det ble produsert i oktober 1985.
15.

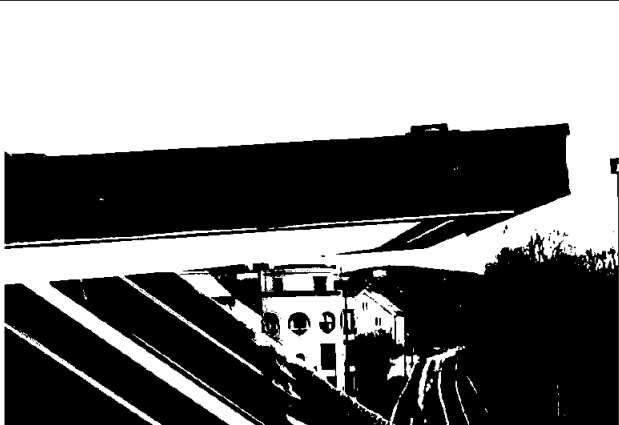
Flere av vinduene er preget av lokale skjolder og påbegynnende fukt, og råteskader.

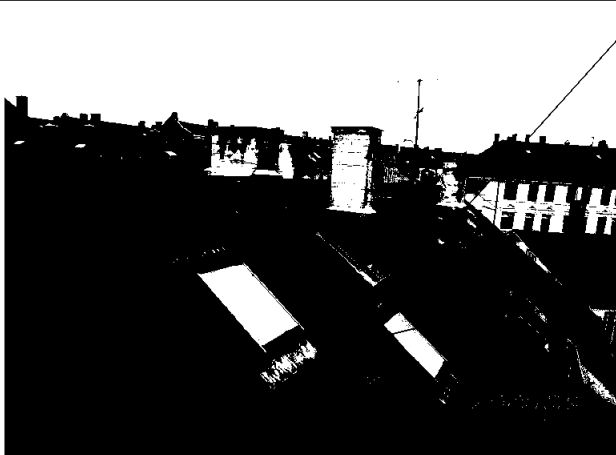
<p>Her, i bakgården, registrerer vi at det står vann på beslagene bak ett vindu, noe som er uheldig. Stående vann vil tære ekstra på beslagene. Det er nedtråkkede takplater ved vinduet.</p> <p>Overgangsbeslagene foran vinduene er av bly. Også disse begynner å tæres.</p>

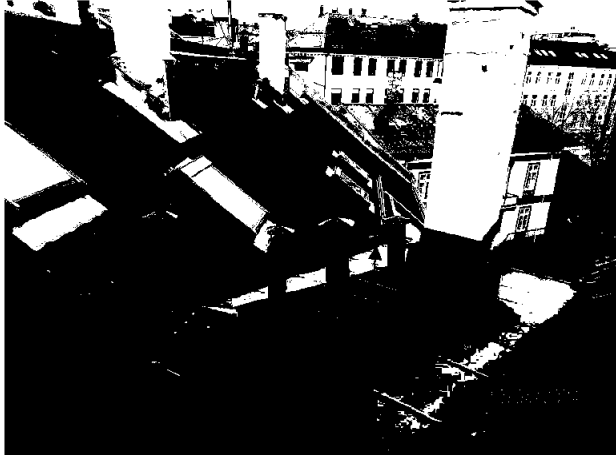
<p>Her er det flere sprekker i skorsteinen. Det er også flere sprekker på pipene lengere bort, se bilde 22.</p> <p>Bildet viser et område av taket i bakgården, der Drogseth AS utførte lokale reparasjoner i 2018. Tekkingen ble utført med PVC-takfolie.</p>
21.

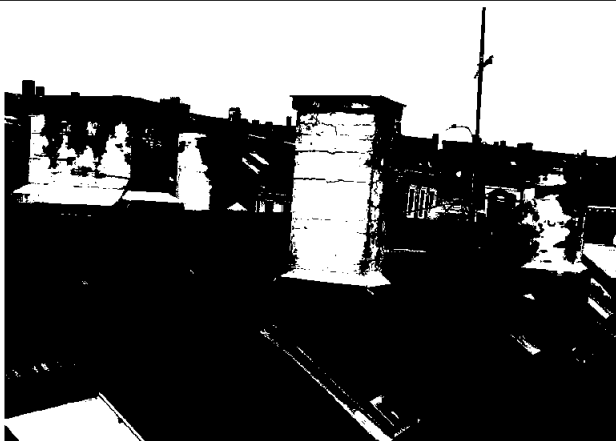
<p>På flere skorsteiner mot Hallings gate er det omfattende med sprekker. OPAKs Bjørn Brodin uttaler at bindemiddel og heft mellom murstein og mørtel borte, helt ned til taktro, og mulig enda lenger ned også.</p>

På befaringen registrerer vi at mange skorsteiner har omfattende med sprekker. Forholdet er drøftet internt med OPAKs Bjørn Brodin (BB). Han vurderer skadene som svært alvorlige, og uttaler at bindemiddel og heft mellom murstein og mørtel borte, helt ned til taktro, og mulig enda lenger ned også. Det er forbundet med risiko for at det i kraftig vindvær/storm og turbulens kan falle ned deler av den lengste skorsteinen, vist på bilde 23. Det er fare for nedfall fra skorsteiner dersom disse utsettes for enda mere nedbør kombinert med frost. OPAK vil anbefale å straks innføre fyringsforbud i bygningen.

- Umiddelbart ta de ned til taktro, og mure de opp med ny stein og mørtel.
- Innføre fyringsforbud, ta de ned så langt ned som sprekkene er, sikre resten med hønsenetting. Så snart som rå er planlegge for prosjekt om-muring av de skorsteiner med skader.

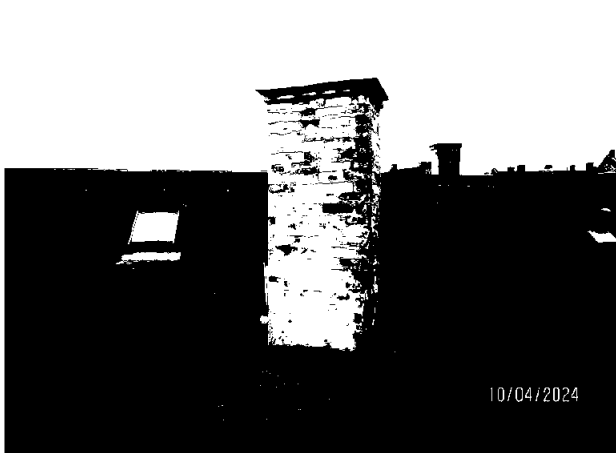
<p>Bildet viser her samme skorstein som på bilde nr. 20. Skorsteinen er oppsprukket på øvre halvdel. Tilstanden på skorsteiner som her, kan falle ned fra taket, og utgjør dermed også et sikkerhetsproblem. OPAK vil anbefale å straks innføre fyringsforbud i bygningen.</p>
24.

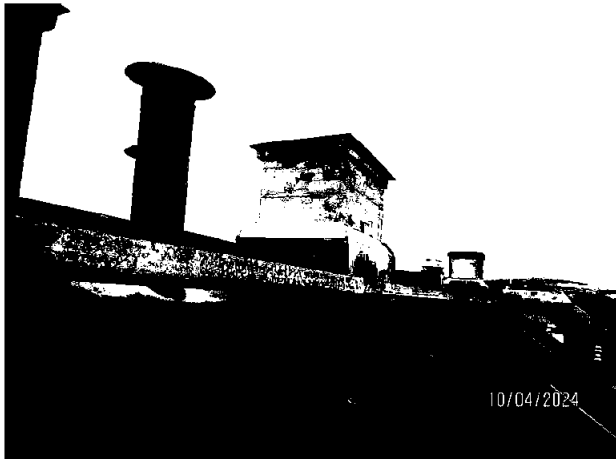
<p>Bildet viser at skorsteinene på mønet mot Stensberggata også er sprukket i toppen.</p>
25.

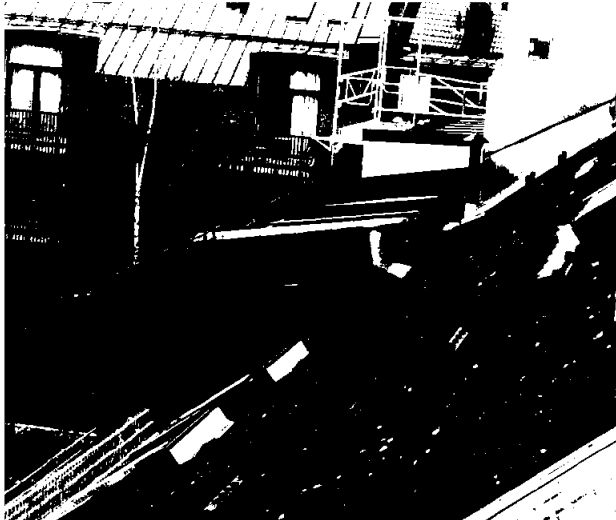
<p>Imot bakgården, tilhørende delen mot Stensberggata, er det to takoppløft, Vi har ikke fått befart disse på nært hold, grunnet manglende tilgang. Vi registrerer at sidene på oppløftene har trekledning, og at både kledning og vindskier er mangelfullt vedlikeholdt.</p>

Bilde 25 viser at det er to takoppløft mot bakgården, tilhørende delen mot Stensberggata. Vi registrerer at sidene på oppløftene har trekledning, og at både kledning og vindskier er mangelfullt vedlikeholdt, og det er synlige skader. Vi opplyser at dette ikke er befart på nært hold.

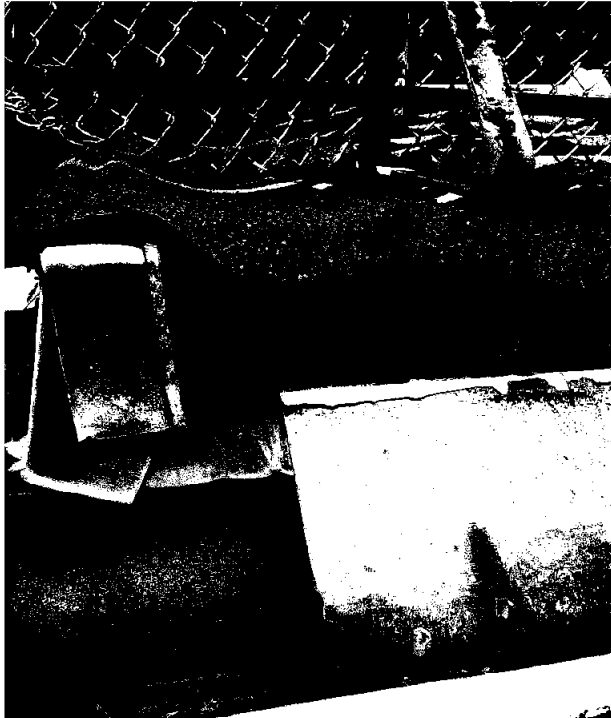
<p>Bildet er oversendt fra Storo Blikk, på forespørsel fra OPAK, ettersom de befarte taket fra stillas i 2023.</p> <p>Bildet viser takfoten, der det er åpent inn under Decra-platene.</p> <p>Her ser vi enden på undertaksbelegget/Brettex. Undertaksbelegget går i oppløsning, der det over tid har blitt utsatt for regn og UV-stråling. Det er mye sannsynlig lokale lekkasjer i takfoten, lekkasjer som ikke vil være synlige inne.</p>
30.

Etter OPAKs befaring har vi vært i kontakt med Storo Blikk, og Alexander Johansen (AJ), og vi har forspurt om hans befaring på stillas i 2023. AJ har delt noen bilder med OPAK, vist i bildeserien nr. 29 og 30. Bilde 29 viser at det er en «åpen» løsning i takfoten, og at undertaksbelegget går i oppløsning nederst på taket. Det er mye sannsynlig lokale lekkasjer i takfoten, lekkasjer som ikke vil være synlige inne. Forholdet er meget uheldig. Bilde 30 viser at det er en del løse spiker på platene, men som nevnt er omfanget ukjent. Forholdet er meget uheldig dersom en eller flere takplater skulle løsne.
