## ÅRSREGNSKAPET FOR REGNSKAPSÅRET 2024 - GENERELL INFORMASJON

**Årsmøte 2025**  
**Innkalling / Årsrapport / Regnskap**  
**S.nr. 1215**

Befaring av terrasser med lekkasjer  
Nr. 45-47 og 74, 76-78

Befaring av terrasse i nr. 49, med skader i nr. 51

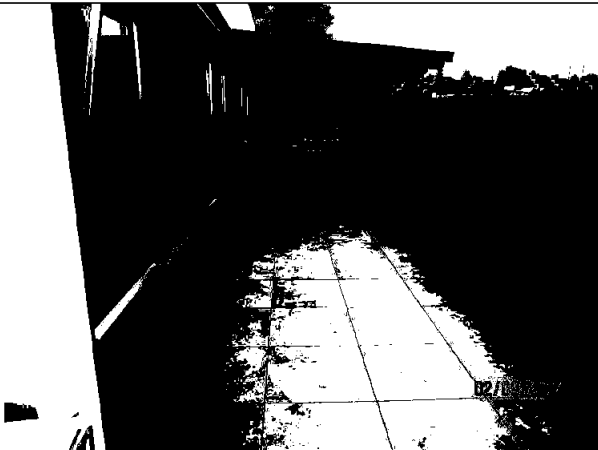
<p><b>Nr. 78.</b> På terrassen er det montert systemfliser (flis montert på pidestall av plast). Dette er en enkel måte å fornye overflatene på. Flisene får et åpent rom under, der vann transporteres til sluket på terrassen.</p>
15.

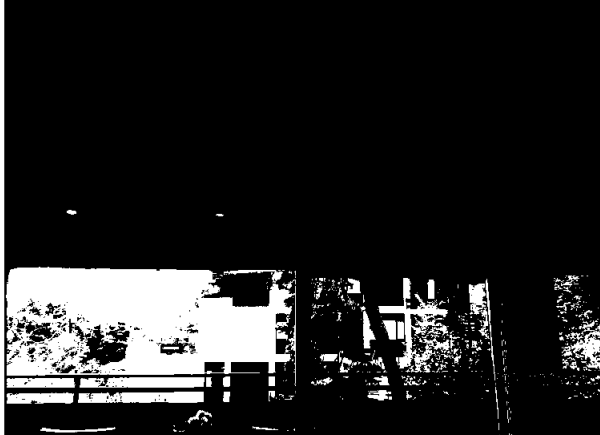
<p><b>Nr. 76.</b> Det er avskallet maling i himlingen på siden bort mot sideterrassen, og det er åpnet over vinduet i gavlveggen. Det er aktiv lekkasje fra terrassen over.</p>
24.

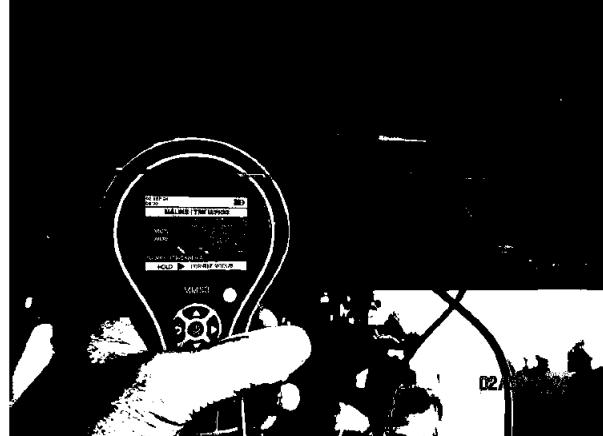
<p><b>Nr. 76</b> Fuktmåling på kledningen viser en lett forhøyet fuktverdi, målt med pigger i treverk.</p> <p>Selv om dette er langt fra kritisk fuktverdi, viser dette at det er unormalt fuktbelastning til stede. Fuktbelastningen vises også av de tydelige skjoldene utenpå kledningen, og på den kraftige fuktskaden på innsiden.</p>

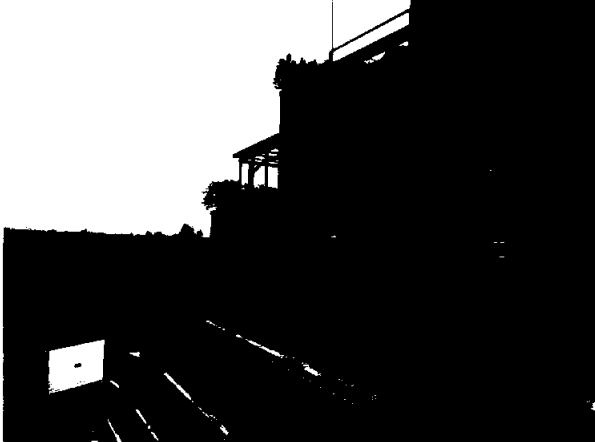
<p><b>Nr. 76</b>            Det er en avrenning på fasaden som gir skjolder på fasaden på fasadebelte/etasjeskille over 76. Det er ikke noen synlig feil på beslaget i etasjeskille, men lokal avrenning som gir økt fuktbelastning fra nr. 78 er uheldig. Dette bør undersøkes og utbedres.</p> <p>Det er ingen synlig skade på utsiden som er i samsvar med fukt vist på bilde 32.</p>

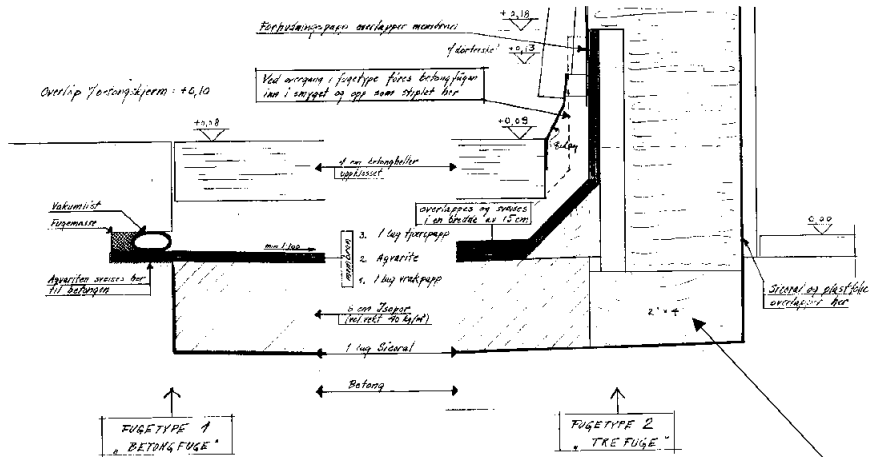
Det vi ser på tegningen fra byggeår er at dampsperran/Sicoral -tekkningen er ført inn under svillen på veggen. Vi må gå ut ifra at det er tilsvarende løsning ved terrassedøren, og at døren står montert oppå svillen. Teknisk sett kan det komme vann over terskel på terrassedøren og inn. Forholdet må undersøkes, og membranløsningen ved dørene må prosjekteres særskilt når terrassene skal utbedres.

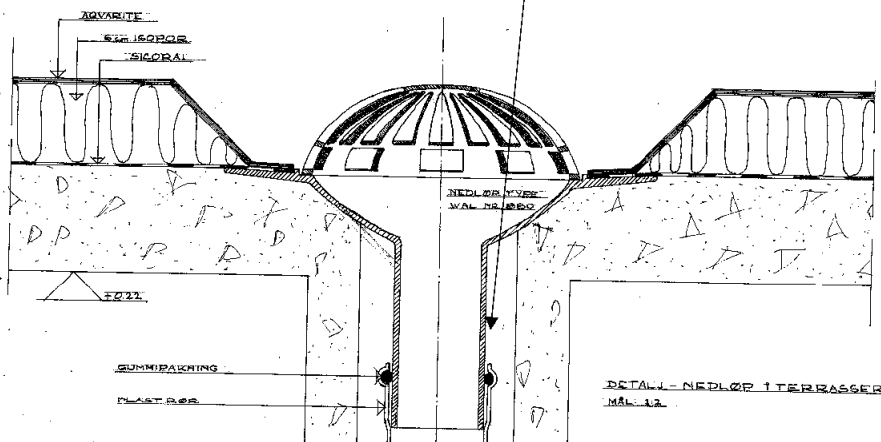
Under vises en skisse fra byggeår, datert 01.11.1962. Slukløsningen viser viktige detaljer, som at det er en 100% tett kopling mellom sluk og avløpsrør. Hvis denne koplingen utføres uten fullstendig tetting, vil det tidvis oppstå lekkasjer i overgangen, som når vann fyller hele røret og det oppstår vanntrykk i skjøten.

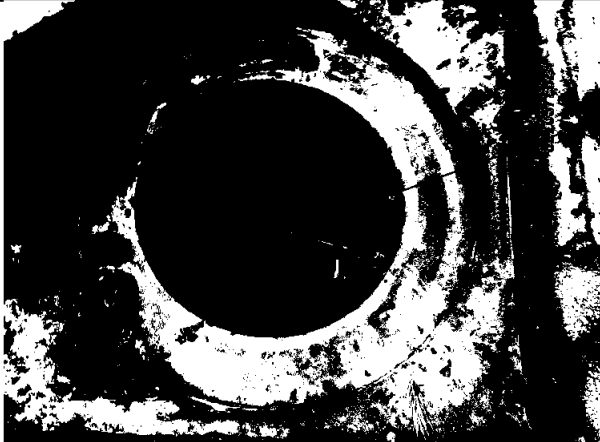
<p>Det ble montert nytt sluk i prosjektet. Nederst i sluket er det sannsynligvis Protan-folien som er synlig.</p> <p>Det er UV-system på avløpene, noe som vil gi en tidsbegrenset oppstuvning av vann ved kraftig nedbør. Det er etter OPAKs vurdering av stor betydning at overgangen mellom sluk og avløpsrør er vanntrykkstett.</p>

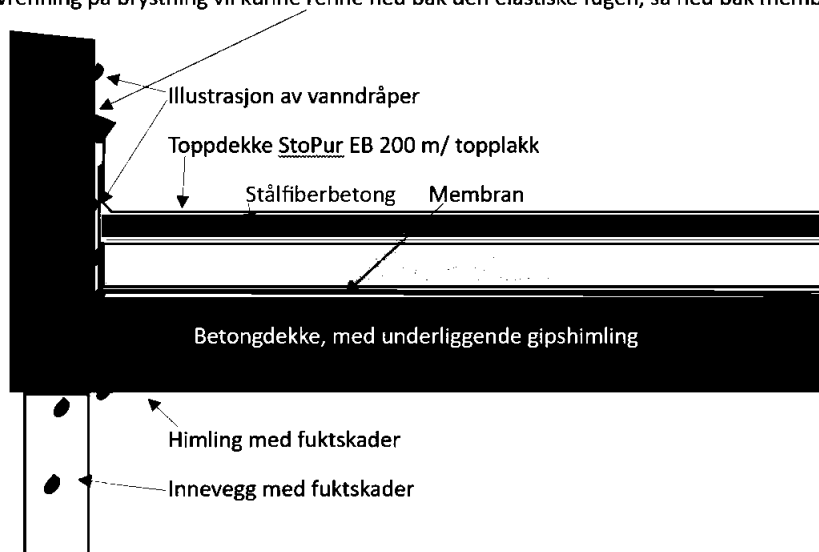
Vannavrenning på brystning vil kunne renne ned bak den elastiske fugen, så ned bak membranen.
