E/S Tiedemannsjordet

Tilstandsvurdering med overordnet vedlikeholdsplan

Kunde: Eierseksjonssameiet Tiedemannsjordet  
Kundenummer: 995685  
Prosjektnummer: 230141  
Kundens representant: Morten Ræder  
Utførende selskap: OBOS Prosjekt AS - Oslo  
Utarbeidet av prosjektleder: Atle Johnsrud  
Dokumentdato: 08.03.2023  
Dokument ID: 126731

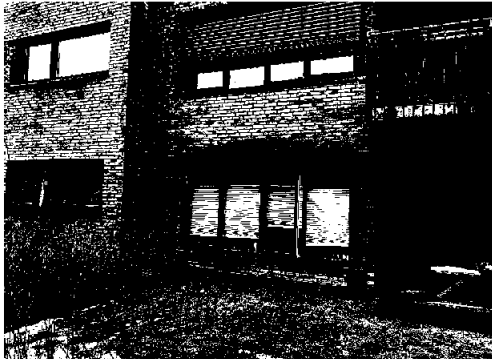
Det ble på befaring opplyst at det er utført store utbedringer av teglfasader nylig og lokale reparasjoner kan sees. Likevel registreres områder med saltutslag, riss og mosegroing på fasadene. Fuktige områder og saltutslag må holdes under oppsikt og utbedres for å hindre utvikling. Der det er montert utvendig solskjerming utsettes fasaden for større påkjenninger enn eller, da vann spruter tilbake på fasaden ved regnvær.

Mosevekst

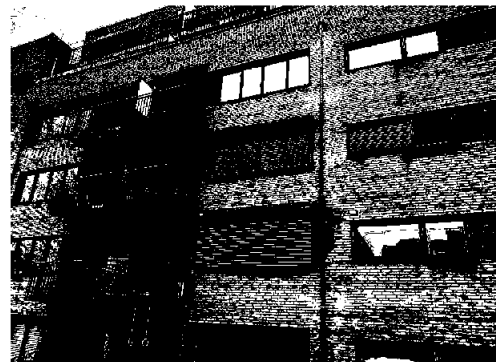
Konstant fukt vil føre til skader

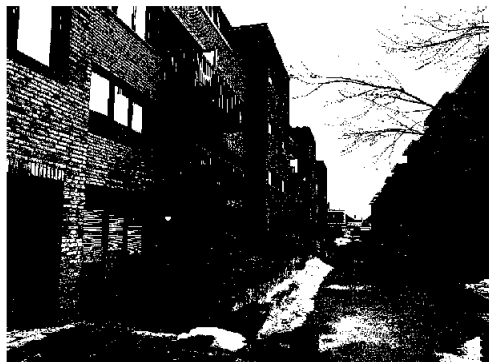
Det registreres groing på dekkekant som vil kunne føre til betongskader. Rutine for rengjøring bør etableres. Alternativt kan det monteres dryppnese.

Mosevekst på dekkekant

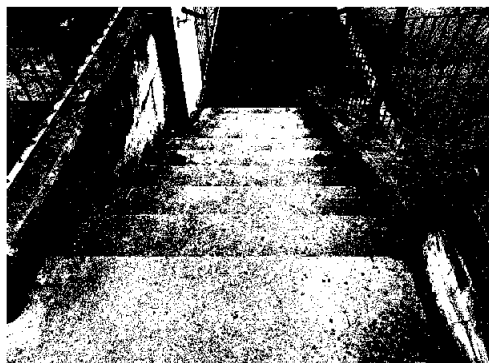
Mindre skader

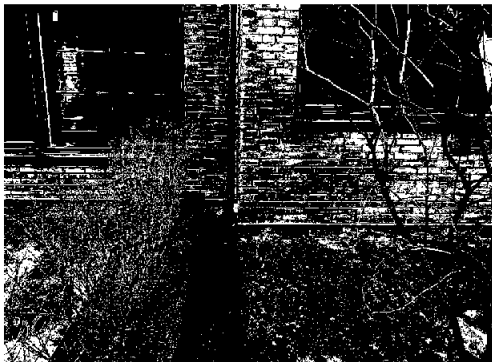
Varmekabel i nedløp må kontrolleres rutinemessig

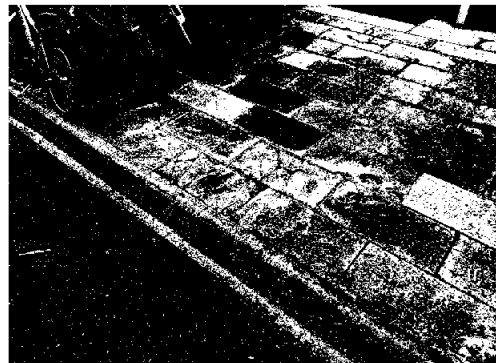
Stedvise skader i skiferheller
