Tilstandsrapport med kostnadsoverslag

Oppdragsgiver: Uelands gate 24 borettslag

Befaringsdato: 28.09.2023

140506 Tilstandsrapport Uelands gate 24

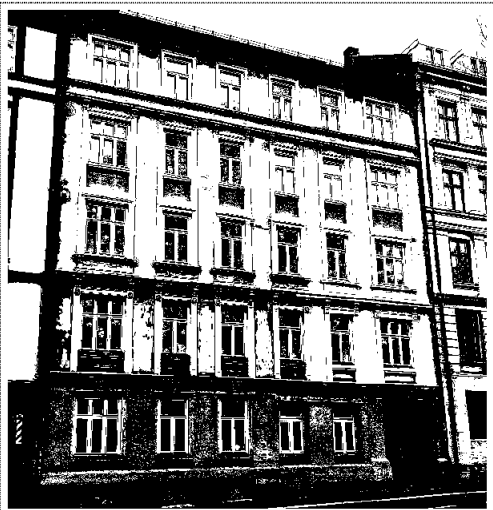
Bilde nr. 1 Fasaden mot Uelands gate hugges ren, innfestning til utsmykning kontrolleres, ny oppbygging med pussjikt og maling.

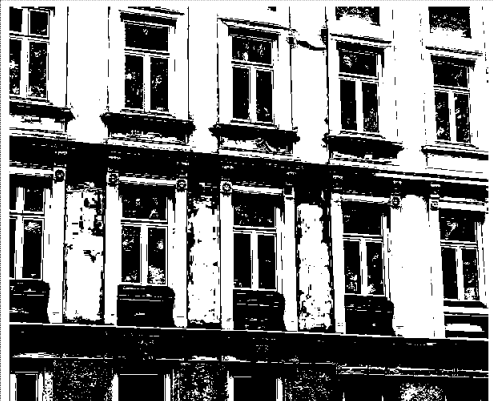
Bilde nr. 3 Fasaden mot Uelands gate hugges ren, innfestning til utsmykning kontrolleres, ny oppbygging med pussjikt og maling.

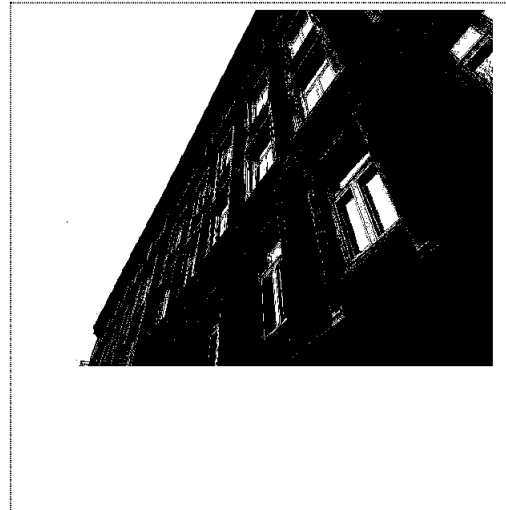
Bilde nr. 2 Fasaden mot Uelands gate hugges ren, innfestning til utsmykning kontrolleres, ny oppbygging med pussjikt og maling.

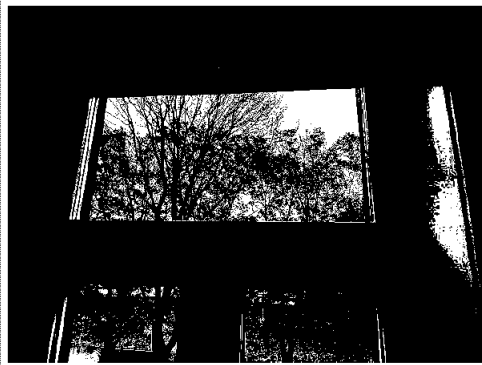
Bilde nr. 5 Utskifting av vinduer mot Uelands gate.

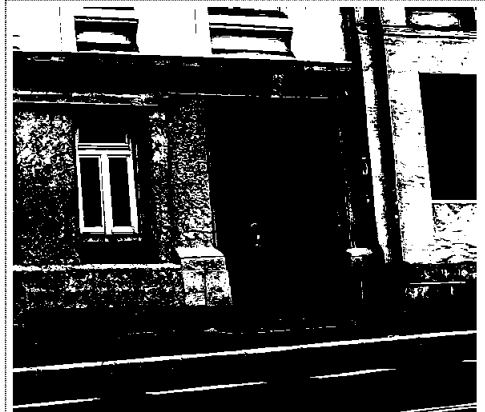
Bilde nr. 8 Dørene fra gaten og inn i portrommet utbedres slitasjen på treverket og ny påføres ny maling. Alle bevegelige deler sees over.

<p>Ytterdører til trapperommet er utført i tre med dørpumpe og glassfelt, fra 2006.</p> <p>Port fra gaten til bakgård er utført i malt tre med låsemekanisme og smidde jernhengsler.</p> <p><u>Tilstand</u></p> <p>Overflater: Normal levetid for malte flater, på pusset underlag, er 20 år +/- 5 år. Styret er ikke kjent med, og det er ikke funnet opplysninger om når fasaden sist ble vedlikeholdt.</p> <p>På utsiden mot gaten, fremstår overflatene i slitt stand. Det er en del sprekker og løse pussflater observert fra gateplan, trolig er det langt mer enn det som er synlig som er løst. Utsmykking ser bra ut, men det er vanskelig å si noe om hvor godt de er festet. Det anbefales å få fasaden kontrollert for bom (løs puss), men trolig bør hele fasaden hugges ren og utsmykking få kontrollert innfestning. I vedlikeholdsplanen er det medtatt at hele fasaden bygges opp med nye pussjikt og i tradisjonell metode og med tradisjonelle materialer.</p> <p>Fasadene mot bakgården på både hovedbygning og stallen, fremstår i tilfredsstillende stand. Normalt holder malte flater på fasadene 8-12 år. Mot slutten av denne planperioden anbefales det å planlegge for maling av fasadene mot bakgården.</p> <p>Overflater på vinduer mot bakgården i leiligheter, takvinduer, balkongdører og vinduer og dører i stallen, fremstår i tilfredsstillende stand. Normalt holder vindusmaling 10 år +/- 2 år. Overflatenes maling vurderes å holde bra. men anbefales malt mot slutten av denne planperioden, samtidig med fasadene i bakgården.</p> <p>Vinduer, dører og porter: Normal levetid på trevinduer er 40 år +/- 10 år. De fleste vinduene er fra 2006 og således 17 år gamle i dag. Balkongdører har normalt sett noe kortere levetid. Disse fremstår i tilfredsstillende stand.</p> <p>Vinduene mot Uelands gate som er fra 1986 fremstår med mer slitasje, men uten akutt behov for utskifting. De er av eldre type og med slitte tettepakninger som gjør de trekkfulle og slipper gjennom støy fra gaten utenfor. Låse- og lukkemekanismen virker noe slarkete på vinduene i befart leilighet. Det vurderes at vinduenes slitasje går utover bokomforten til de som bor i disse seksjonene og en utskifting av vinduene i løpet av denne planperioden anbefales. Det anbefales videre at en slik utskifting gjøres samtidig med det anbefalte vedlikeholdet på fasaden på denne siden.</p> <p>Dørene fra gaten og inn i portrommet fremstår i noe slitt stand. Overflate er slitt og det er noe slitasje på treverk. Det anbefales å vedlikeholde døren med utbedring av slitasjen på treverket og ny maling. Alle bevegelige deler bør samtidig sees over.</p>

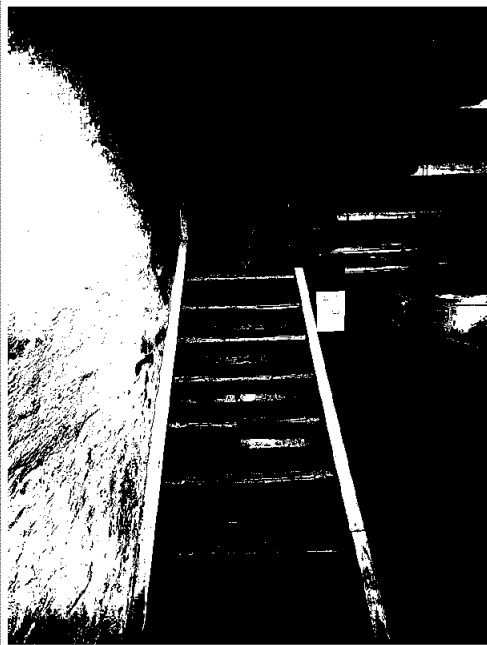
Bilde nr. 13 Døren til kjeller skiftes.

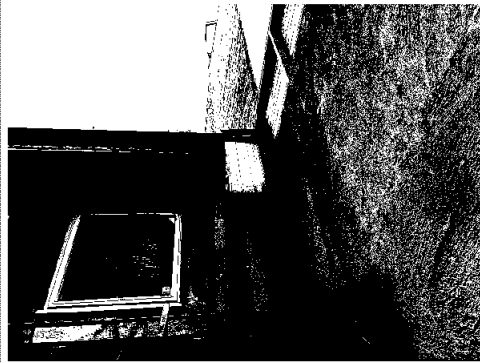
Bilde nr. 19 Utbedre beslagsløsningen og skifte ut skadet trepanel og puss ved stallbygningen.

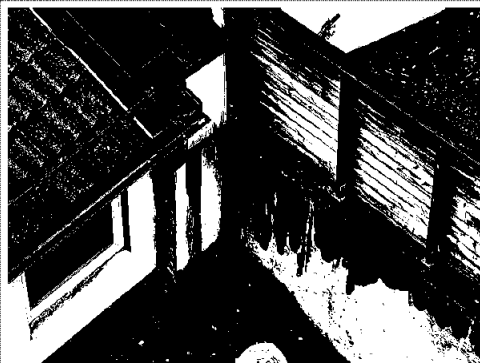
Bilde nr. 21 Utbedre beslagsløsningen og skifte ut skadet trepanel og puss ved stallbygningen.

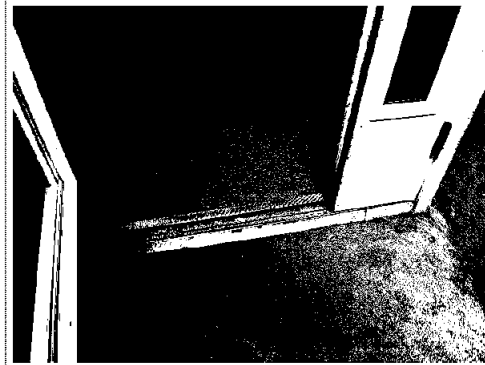
Bilde nr. 24 Utbedre skadene på gulvet ved inngangen.

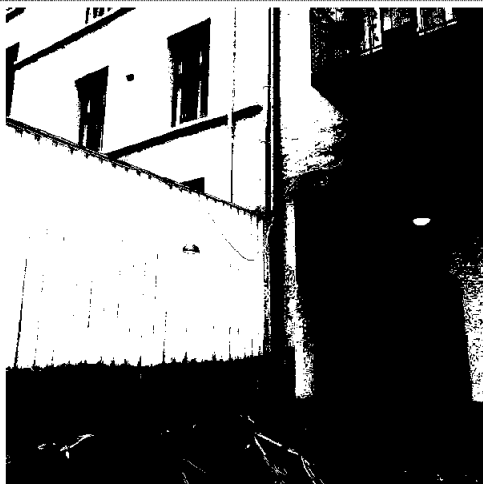
Bilde nr. 27 Løs ledning for utelys må festes.

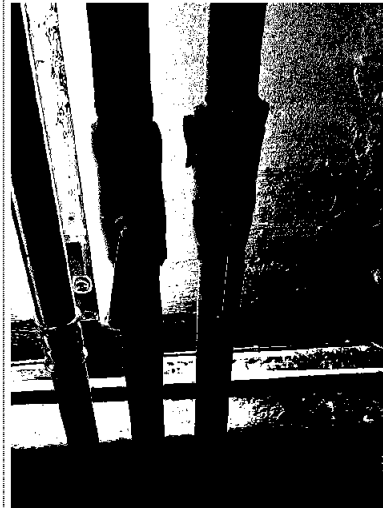
Bilde nr. 42 Hovedvann til leiligheter i kjeller. Rust på hendel.

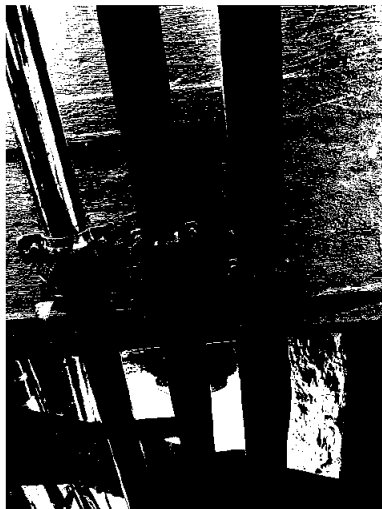
Bilde nr. 43 Dårlig isolering av vannrør. Hvor det ikke er isolering kondenserer det på rørene.

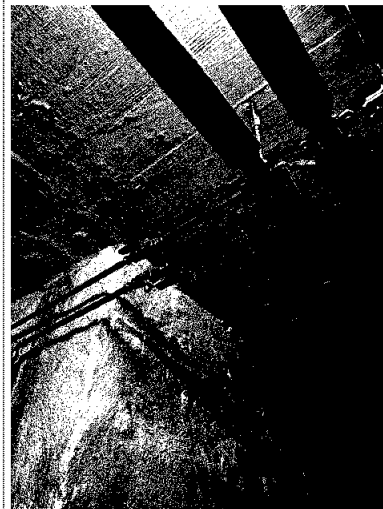
Bilde nr. 44 Dårlig isolering av vannrør. Hvor det ikke er isolering kondenserer det på rørene.
