ÅRSREGNSKAPET FOR REGNSKAPSÅRET 2021 - GENERELL INFORMASJON

Organisasjonsnummer: 975 506 428
Organisasjonsform: Eierseksjonssameie
Foretaksnavn: ØSTHORN BOLIGSAMEIE
Forretningsadresse: v/OBOS Eiendomsforvaltning A
Hammersborg torg 1
0179 OSLO

Årsmøte 2022

OBOS Prosjekt
Oktober 2016

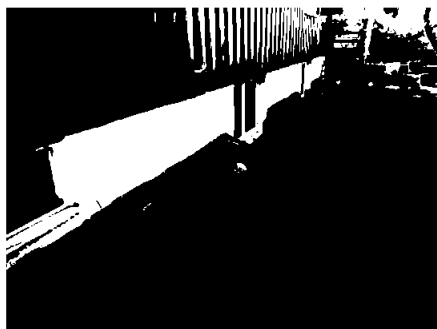
Utvendig fuktsikring

Det anbefales å innhente kartgrunnlag, og at det etableres en oversikt over drenssystemet rundt bygningsmassen. Tiltaket gjelder også eventuelle kummer/ledningsnett for takvann. Det foretas kontroll av kummer. Drensledninger og kummer rengjøres og spyles ved behov. Bilder fra de utførte dreneringsarbeidene bør arkiveres. Det avsettes rundsum til tiltaket da omfanget er usikkert.

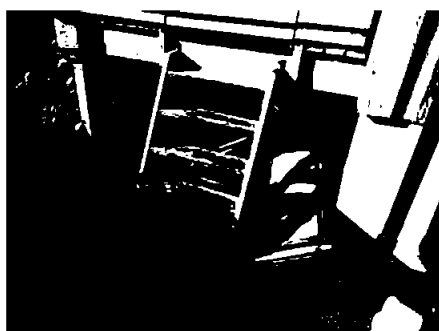
Trapp til balkong er slitt

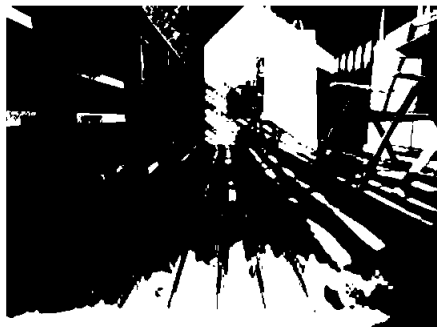
Behov for vedlikehold

Ingen umiddelbare tiltak anbefales foruten utskiftning av råteskadet trebord og overflatebehandling. Ved et ev. fasadeprosjekt/etterisolering av fasadene vil balkongene mest sannsynlig måtte demonteres. I den forbindelse vil det være mest hensiktsmessig at det bygges nye. Frem til dette tidspunkt anbefales det kun forefallende arbeider. Aktuelle tiltak vil være overflatebehandling av tremmegulv og vurdere ny løsning vedr. platene under balkongene. Det avsettes rundsum til utbedringer av balkonger.

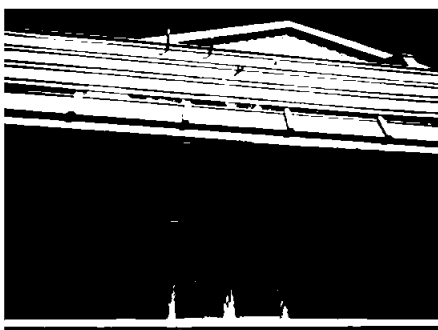
Ingen mulighet for inspeksjon eller rengjøring.

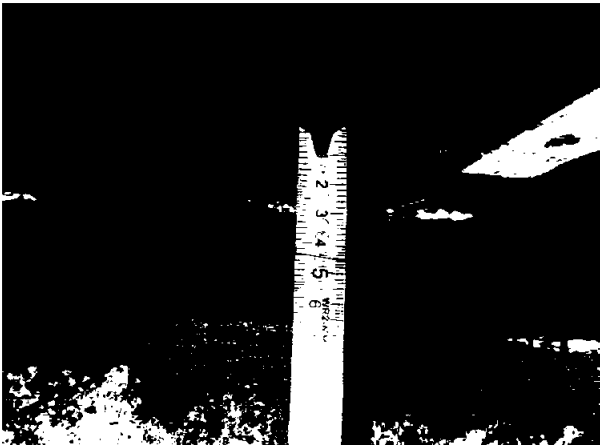
<p>Ved befaring oppe på verandaen registrerer vi at kantbjelken, satt inn på vegg/kledningen, har seget ut med totalt 65 mm.</p> <p>Vi registrerer at det ved siste vedlikehold må ha vært avstander alle rede da. På spikeren er det synlig maling, noe som bekrefter at denne sto utenfor kledningen da det ble malt</p>
3

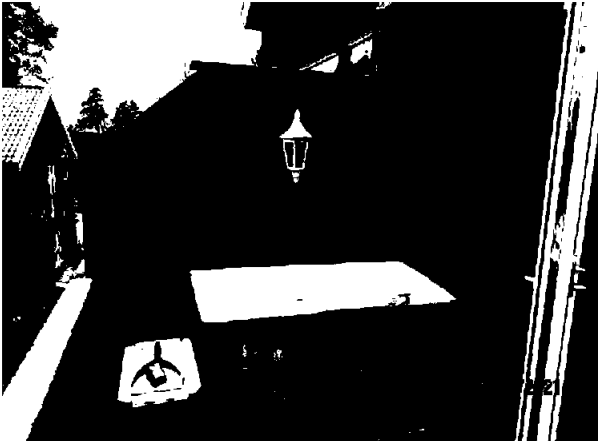
<p>Deleveggen på verandaen står så å si tett inn på kledningen øverst. Lengre nedover er glipen større og større.</p>
