## ÅRSREGNSKAPET FOR REGNSKAPSÅRET 2021 - GENERELL INFORMASJON

## RAPPORT ETTER BEFARINGER I 2017

EMNEORD:  
Skadeundersøkelse  
Byggskade  
Kondens  
Lekkasje  
Boligblokk  
Terrasse  
Yttervegg  
Beslag  
Fuge  
Sluk  
Membran  
Fukt

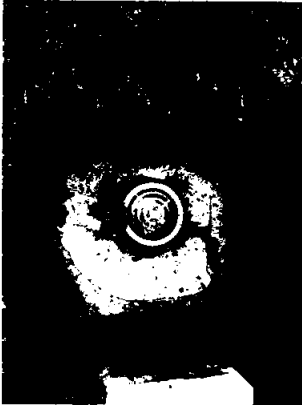
Adresser	Bemerkning	Bilde	Bilde
Nr 48	Innstikk sluk, der nivået ligger ca. 5 cm over betongdekke.  Membran løsner mot slukring.

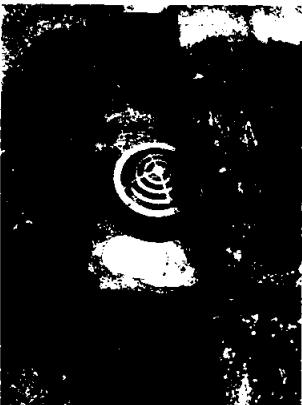
Nr 56	Rift i membran, reparasjonsarbeider utført  Massivt med vann under membranen. Våt isolasjon.

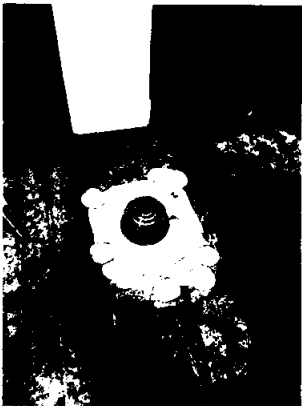
Nr 61	Massivt med vann under membranen. Våt isolasjon  Påført slange i rørføring. Reparasjonsarbeider utført.

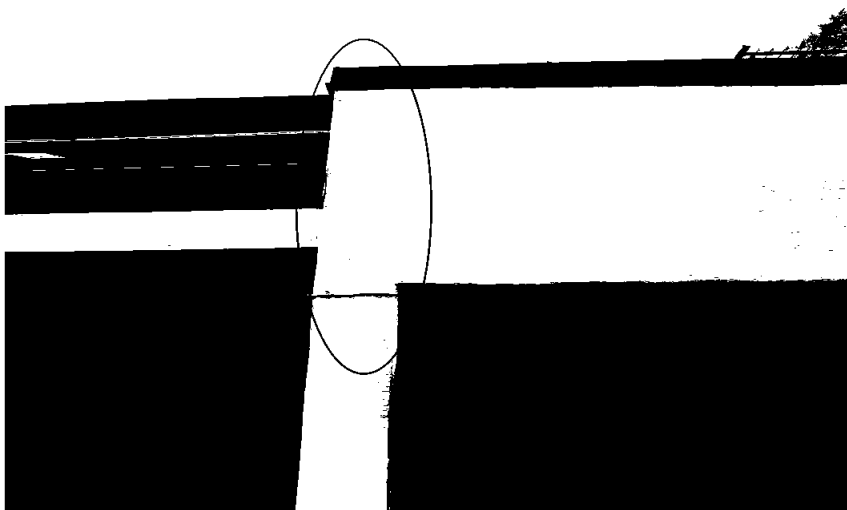
trengte ned under membranen på terrassen, og videre ned i leilighetene under. Det er jord og større planter i kassene, og hagearbeid i kassen gjør membraner mer utsatt for mekaniske skader. Det er observert sprekker (på samme sted) i betongveggen rundt blomsterkassene. Dette indikere at det gjennomgående er et svakt punkt eller lekkasjepunkt. Det er tidligere påvist "svak" membranløsning på denne veggen).

Foto 6. det er en overmalt sprekk i muren til blomsterkassen (rød sirkel)

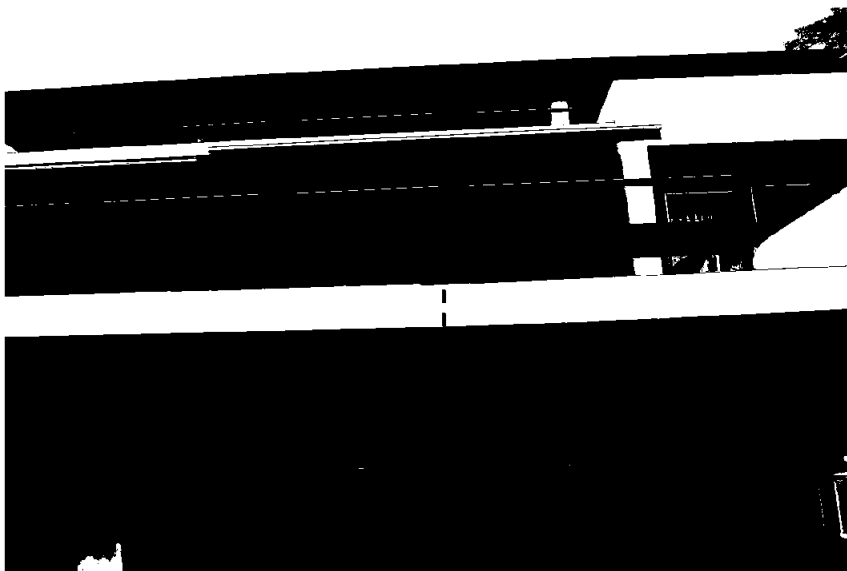
Inni de underliggende leilighetene i taket er det registrert vanninntrenging/fukt, og lekkasje er sammenfallende med plassering til rekkverksstolpen ([foto 8](#)) på terrassen over. Terrassekonstruksjonen er utformet som et stort trau og membranen i trauet er brettet oppover kanten og videre skjøtet i toppen ([foto 9](#)). Bi-terrassen har et topplag med epoksy. Det ser ut til å være utett eller åpent mellom membranen på hoved terrassen og epoksyen på bi-terrassen. Rundt rekkverksstolpene er epoksyen ført opp ([foto 11](#)). Epoksymembranen avsluttes mot et beslag på kanten. ([foto 11](#)). Det er et felt med en renne i betongdekke på terrassen med fall utover som skal sørge for avrenning.

Rekkeverksstolpene er innstøpt i terrassedekke og stikker gjennom membranen. Det har vært problemer med fuktgjennomtrengning rundt spesielt de "midtre stolpene". Hvorfor akkurat denne stolpen er utsatt er usikkert, men det kan ha noe med at i dette punktet ligger midt i spennet og i dekkets lavpunkt. Det er verdt å merke seg at stolpen midt på ikke står direkte over lekkasjepunktet inni leiligheten. Dersom vann trenger inn under membraner vil det renne mot laveste punkt og eventuelt finne veien ned i dekket via riss og sprekker. Riss finner man ofte midt på dekket og derfor blir dette området trolig først oppfuktet og skadet. Vannet kan også altså komme fra andre utettheter enn rundt foringen til denne stolpen, men ender opp midt på.

Foto 8. Det har i flere leiligheter blitt oppdaget lekkasje i taket inni leilighetene i samme akse som i rekkverksstolpen
