ÅRSREGNSKAPET FOR REGNSKAPSÅRET 2022 - GENERELL INFORMASJON

Organisasjonsnummer: 994 540 238
Organisasjonsform: Eierseksjonssameie
Foretaksnavn: SAMEIET COLOSSEUM PARK SYD 2
Forretningsadresse: v/Sebra Forvaltning AS
Gladengveien 1
0661 OSLO

Tilstandsanalyse av garasjeanlegg

Tilstandsrapport 23022022

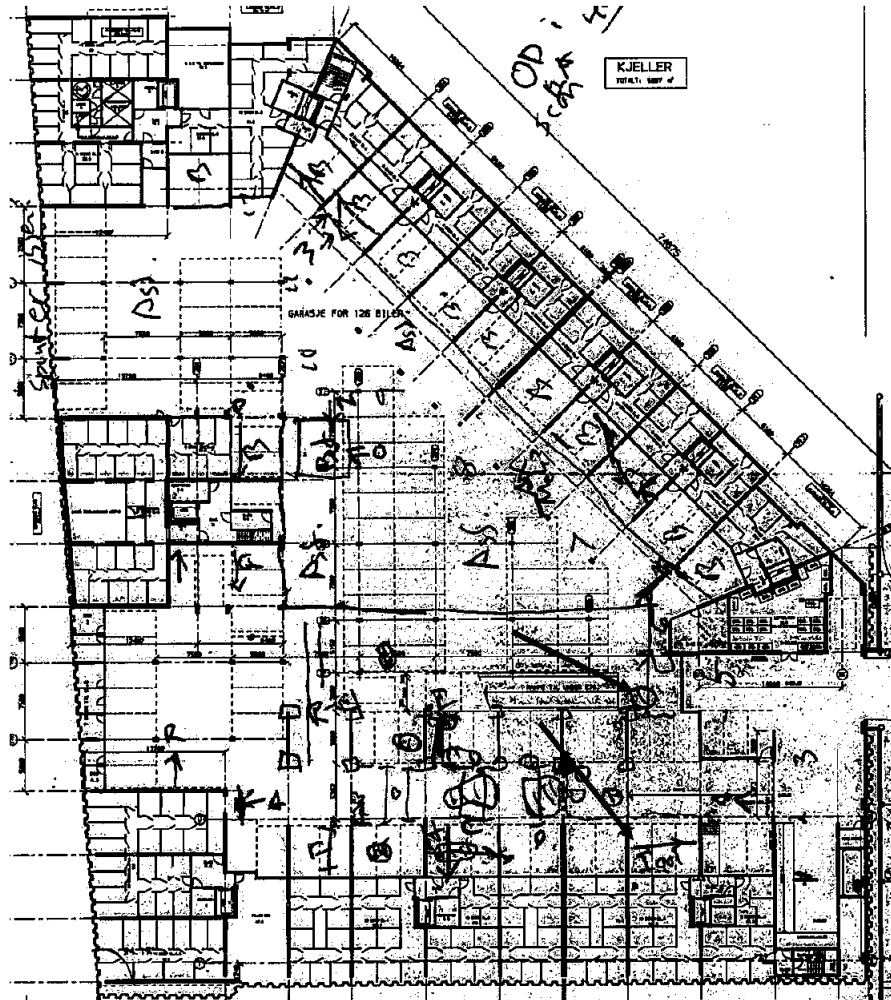
Figur 3: Skadekart for oversiden av betongdekkene i nedre plan. Skadesteder er inntegnet som sirkler med skraverte felt. Mindre skader er ikke nødvendigvis skravert. Øvrige notater kan sees bort i fra. To skadesteder er anvist som eksempler. Skadestedene er også dokumentert i bildevedlegget.

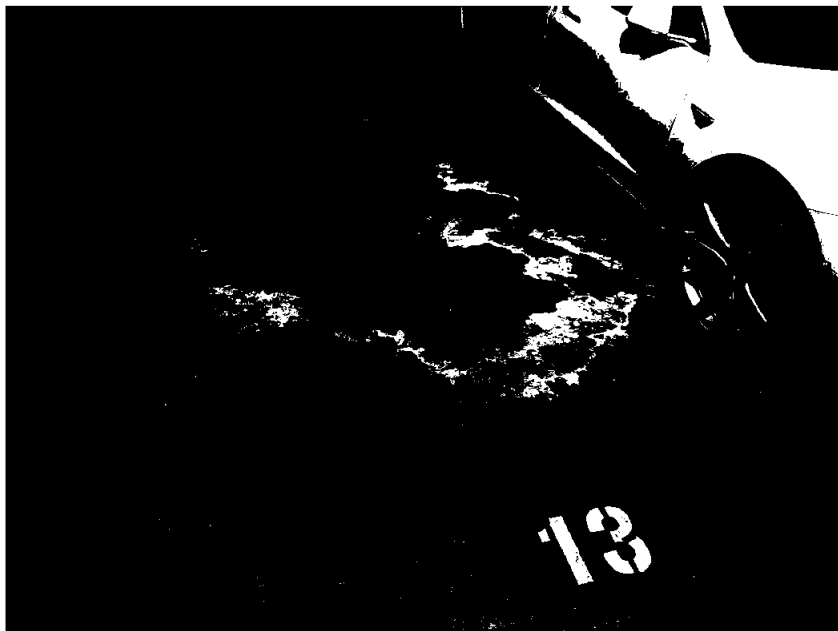
Foto 5: Det er store saltutfellinger i alle parkeringsplasser. Dekkene må antas å være helhetlig kloridinfisert.

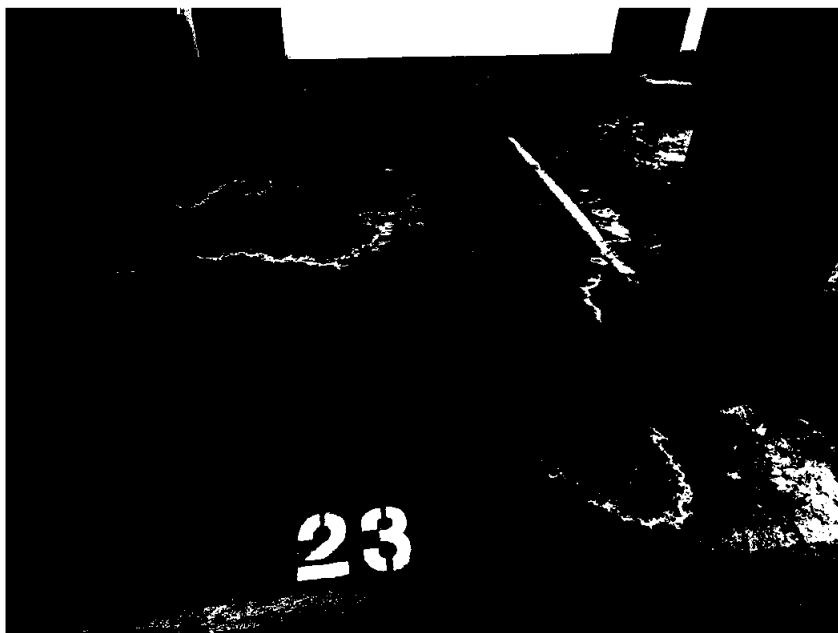
Foto 6: Det er store saltutfellinger i alle parkeringsplasser. Dekkene må antas å være helhetlig kloridinfisert. Stedvis er det riss i dekket. Rissene gir lett tilgang til armeringen for kloridholdig vann.
