Årsmøte 2022

Sameiet Hageby B2 og B3

En tilstandsvurdering med utviklingsplan

SAMEIET HAGEBY B2 OG B3 Selskapsnummer 1694

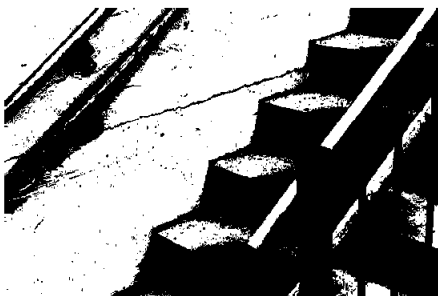
Manglende kontrastfarger på trinn og vegg

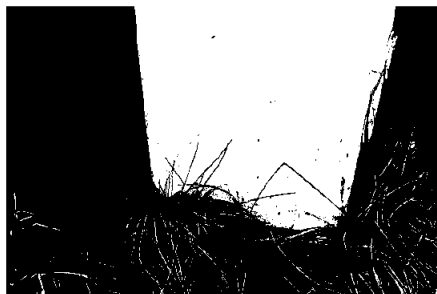
Det er viktig at jord, beplantning ol. har en avstand til trevirke for å unngå fremtidige råteskader.

Søyle i jord

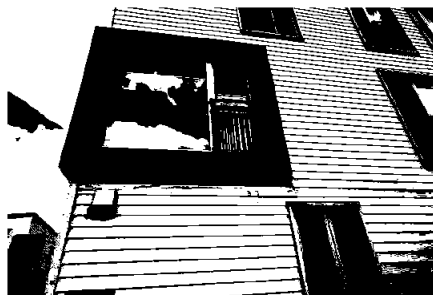
Befarte vegger fremsto i god stand med normal bruks- og aldersslitasje og er vurdert å opprettholde tiltenkt funksjon. Ytterveggene tilfredsstillende ikke dagens forskriftskrav jf. tetthet og isolasjonsverdi. Det er ble registrert sterke symptomer på utett fasade og svak overgang mellom vegg og mur. Forholdene bør utredes ytterligere. Avviket er stort/moderat og TG settes av denne grunn.

Lekkasje i karnapp

Det bør foretas stikkprøve kontroll hvor et utvalg av fasaden åpnes for kontroll.

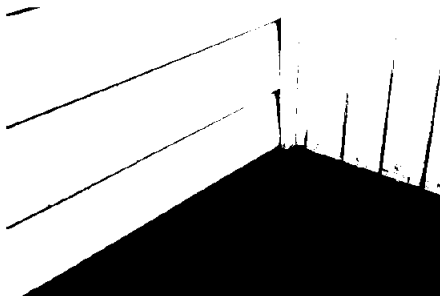
Det er registrert forskjeller på overflatebehandlingen og vedlikeholdet varierer. Overflatebehandlingen varierer fra bra til fasader med behov for vedlikehold. Typiske værutsatte fasader eksponert for sol, slagregn er de i dårligst forfatning. (Sør- og vestvegg slites som regel raskere enn nord- og østvegg) Dog er det generelle inntrykket av boligselskapet tilfredsstillende. Det er noe vridd/oppstrukket trevirke som bør skiftes. Det første vi ser når maling/beis blir slitt er at flatene blir matte og fargen falmer. Kledningen opptar fuktighet og overflatesjiktet svekkes. Veggene kan fortsatt ha et akseptabelt utseende, men ventes det for lenge med vedlikeholdet kan bordene deformeres, sprekke opp, å bli "flosset" i overflaten. Områder med oppfuktet trevirke resulterer i at malingen begynner å sprekke/flasse. Hvor raskt overflatebehandlingen slites ned er sterkt avhengig av grad av påkjenninger som sollys og fukt. Beslåtte karnapper og utsparinger mot øst får særskilt store påkjenninger fra vær og vind. Obos ble på befaringen orientert om at det har vært endel lekkasje problematikk på denne fasaden. Det ble registrert manglende/dårlig lufting av kledning på enkelte områder, særskilt på balkonger.

Lite lufting av kledning

Mangelfull/dårlig lufting av kledning bør undersøkes nærmere, og utarbeide en prinsipp detalj for å sikre god lufting bak kledning.

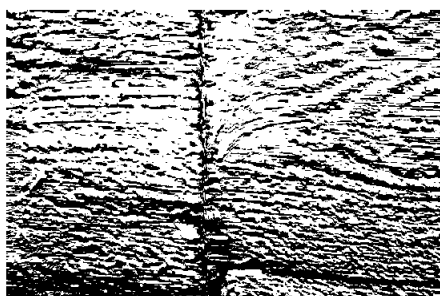
Kledning sprekker

Vridd eller skadet kledning utbedres lokalt.

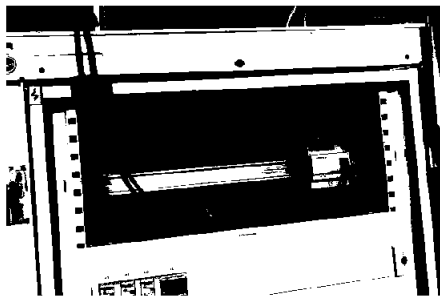
Deksel er tatt av pga. modul til EL. bil system.
Denne må påmonteres
