# Vedlikeholdsplan

Byggeteknisk vurdering og tilhørende overordnet vedlikeholdsplan

Kunde:	Ringnes Park Vest Sameie
Kundenummer:	995917
Prosjektnummer:	230467
Kundens representant:	Robert Bengt Gunnar Hansson
Utførende selskap:	OBOS Prosjekt AS - Oslo
Utarbeidet av prosjektleder:	Atle Johnsrud
Dokumentdato:	24.08.2023
Dokument ID:	146939

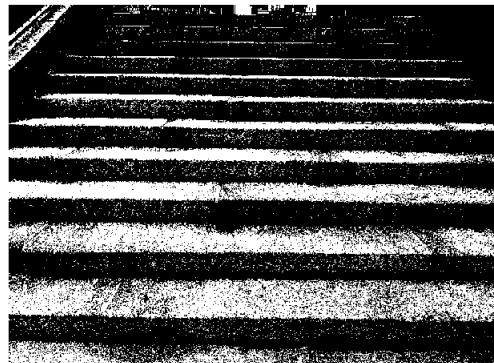
I natursteintrapper er fuger sprukket og det kan forventes forskyvninger om tiltak ikke iverksettes. Det må etableres nye fuger.

Oppsprekking i fuger

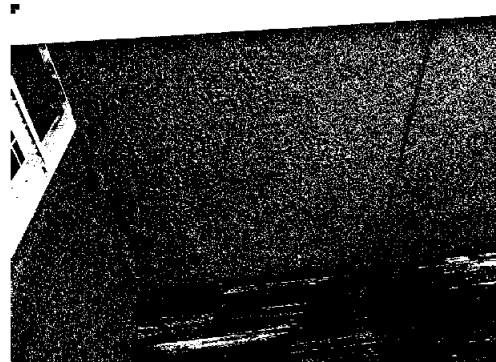
Noe varmebobling i papp

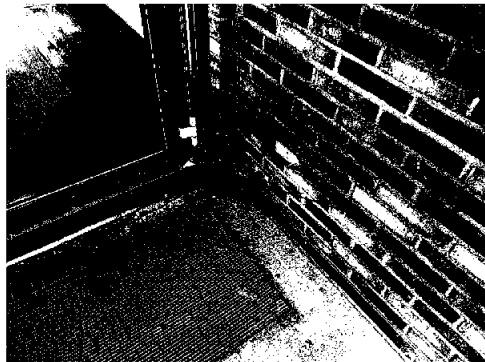
Skader på dør og betongdekke

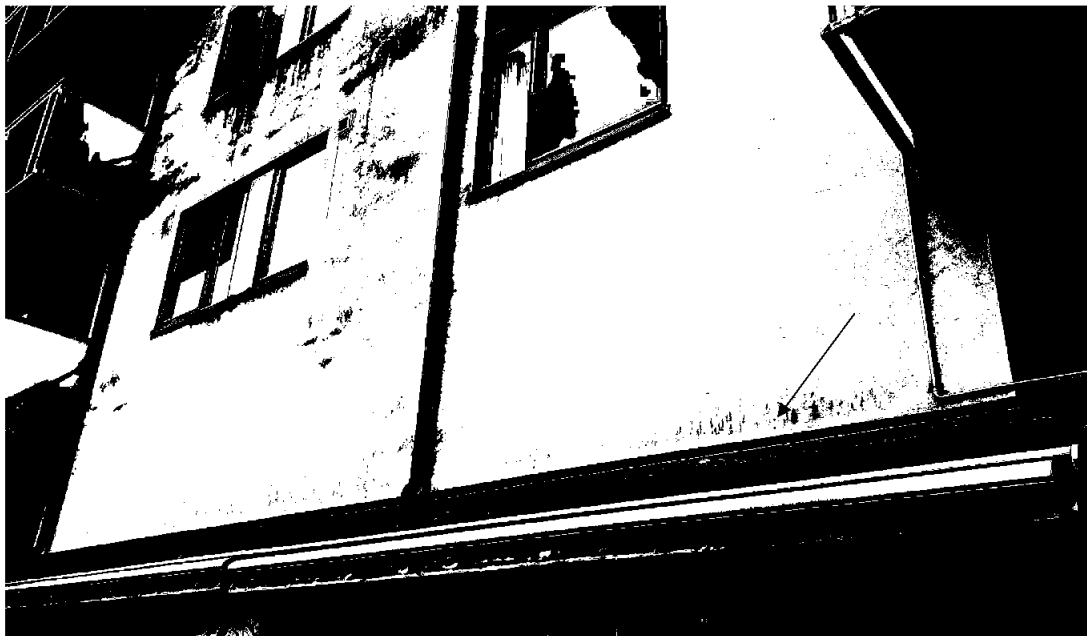
Fasader må rengjøres og eventuelt overflatebehandles i etterkant. Hull må forsegles

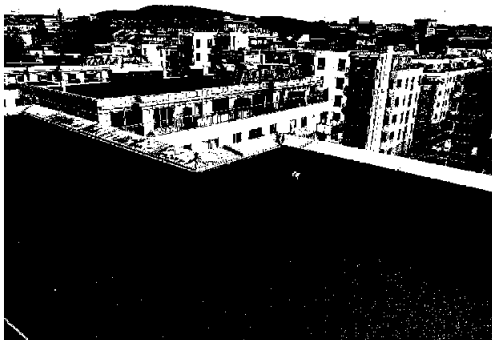
Det er svært viktig at varmekabel i renner fungerer som tiltenkt i vintermånedene, da defekt varmekabel vil føre til isdannelse, frostsprengning og lekkasjer.

Defekt varmekabel vil føre til skader

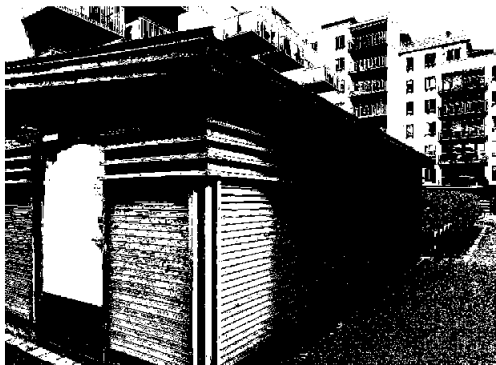
Frittstående avfallshus med behov for overflatebehandling

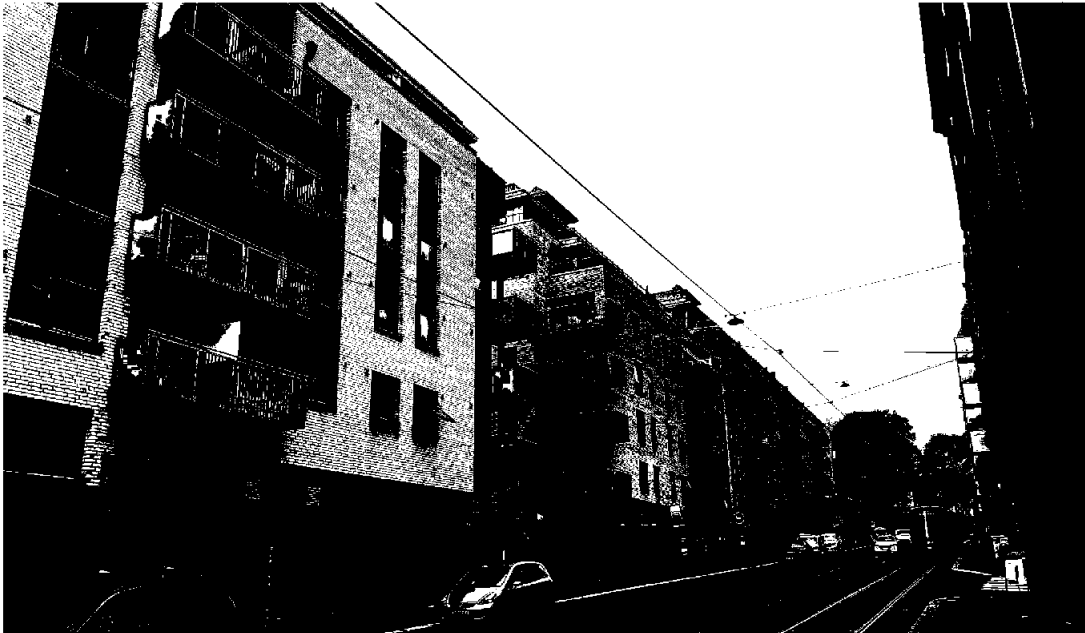
Stor vannføring i Tofes gate ved sterk nedbør kan føre til vanninntrengning

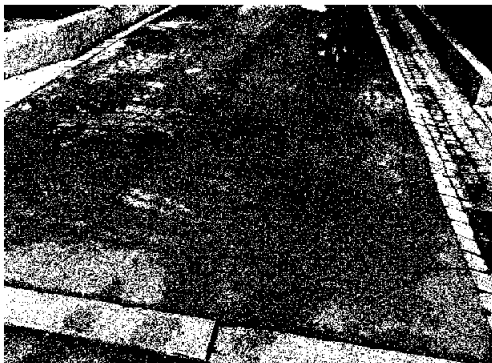
Asfalskader

Det er kjørbare internveier belagt med asfalt og med brostein i renner og randsoner. Asfalskader og løs brostein bør repareres løpende.
