ÅRSREGNSKAPET FOR REGNSKAPSÅRET 2025 - GENERELL INFORMASJON

Sameiet Midtåsen 49 Tilstandsvurdering med vedlikeholdsplan

Midtåsen 49A-B

Midtåsen 49A-B
1166 Oslo

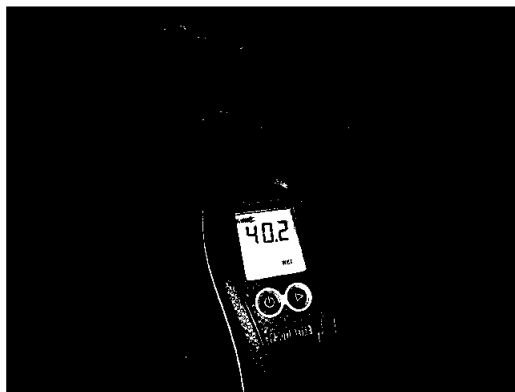
Takene fremsto med normal alders- og værslitasje. Det er stedvis stor forekomst av begroing i form av lav/mose. Det er registrert på befaringstidspunktet symptomer på lekkasjer. Det er målt høy fuktprosent i taktroa. Prioritet settes med bakgrunn de registrerte forhold.

Mellom 40-50% fuktighet funnet i åser og undertak. Tegn på lekkasje.

Arlig oppgave	Årstall	Kostnad
Det anbefales å utføre en tak kontroll for å lokalisere lekkasjen i taktekingen og vurdere omfanget. Resultatet av kontrollen vil komme med videre utbedringsmetode og kostnad. Estimert kostnad til tak kontroll.	2026	37000 kr
Det anbefales at alle hovedtak, tekket med takstein, rengjøres som preventivt vedlikehold. Rengjøring og en eventuell impregnering vil i tillegg være en oppgradering rent estetisk, dog må det forventes noe "skjolder/ujevnheter" som følge av rengjøringsarbeidet. Mosevekst vil over tid føre til at vann magasineres stedvis på takene. Forholdet fører til økt slitasje på takoverflaten og gir kortere levetid. Priset tiltak gjelder høytrykksvask av taket. Det foretas i tillegg inspeksjon og nødvendig vedlikehold av beslag og overganger.	2027	150000 kr
Det anbefales at alle hovedtak, tekket med takstein, rengjøres som preventivt vedlikehold.	2033	150000 kr

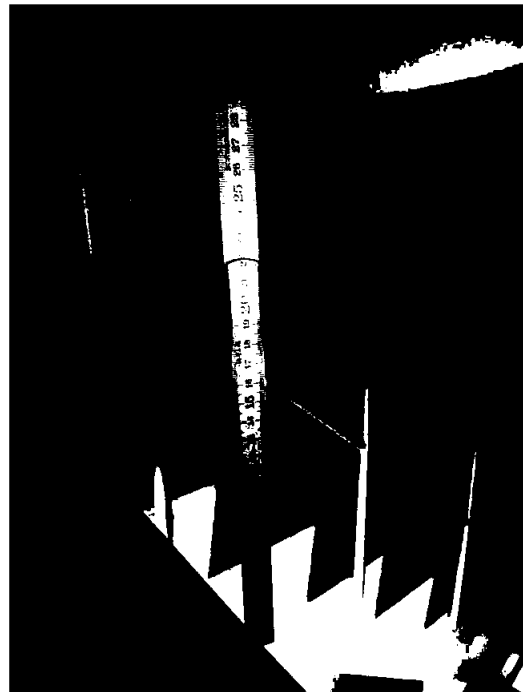
Rekkverk med store åpninger målt til 28cm

Årlig oppgave	Arstall	Kostnad
Det anbefales sikring og utbedring av rekkverk. Dagens forskriftskrav er en god referanse ved slik vurdering. Det avsettes rundsum til sikring.	2026	42000 kr
Det anbefales at trapper bones/poleres som preventivt vedlikehold. Boning vil være en oppgradering rent estetisk og vil i tillegg bidra til å lette rengjøringsarbeidet. Det avsettes rundsum til tiltaket.	2029	34000 kr

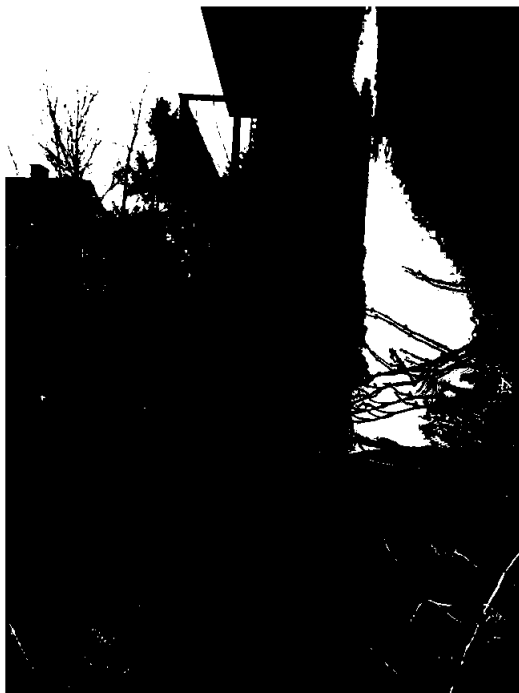
Forholdet bør unngås og er uønsket da dette magasinerer fuktighet. Over tid vil det medføre økt vedlikeholdsbehov på fasadene, og i enkelte tilfeller vil det også forårsake fuktskader. Prioritet settes av denne grunn.

Vegetasjon mot fasade.

Arlig oppgave	Årstall	Kostnad
Det anbefales at vegetasjon på/mot fasader fjernes slik at disse ikke påfører bygningsmassen skader. Videre bør det ved jevne mellomrom gjennomføres kontroller på forholdet.	2026	21000 kr
