Borettslaget Islandsgaten 7

Islands gate 7. Forenklet tilstandsvurdering av fellesareal og fasader fra bakkeplan, med vedlikeholdsrapport.

Islands gate 7. Kvalitetsvurdering av vinduer.

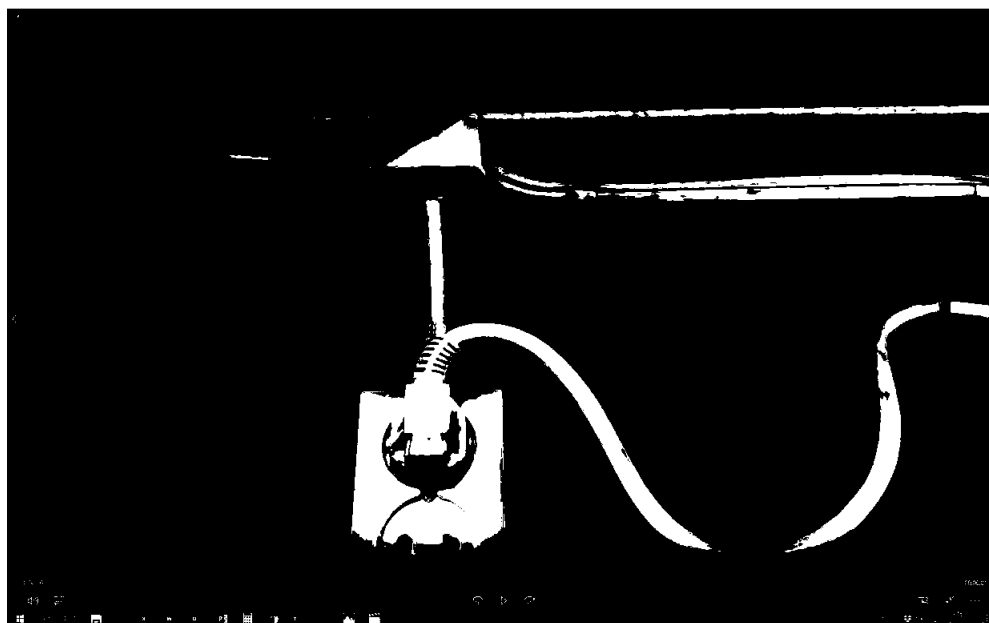
Bilde 4. Foruten stikkontakt ved loftdør fra oppgang A er det etablert en dobbelt ujordet stikkontakt på bodvegg.

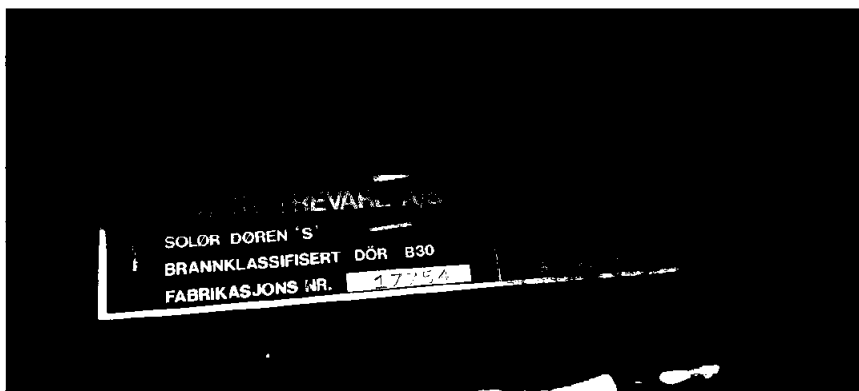
Bilde 10. Inngang til loft fra trapperom A og B har brannklassifiserte dører type B30 av eldre dato.

- Det bør monteres nye brannklassifiserte dører til loft.
- Det bør monteres pipetopper med sprangblikk og bly (eksempel, bilde 16)
- Takrenner bør kontrolleres og eventuelt renses.
- Det bør undersøkes om fukt på gulv under belegget rundt piper har medført råte på treverk
- Det bør ikke benyttes skjøteledninger med mindre man er til stede.

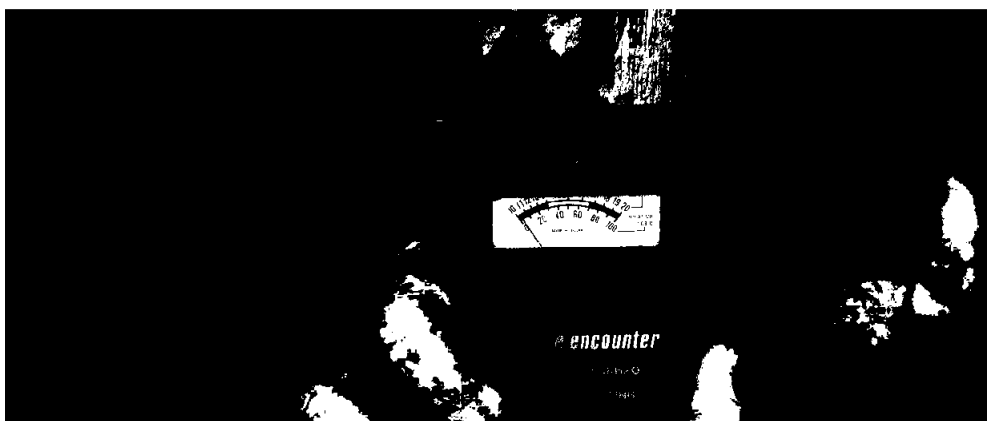
Bilde 15. Måling med fuktmåler ga ikke utslag på treverk eller murkrans rundt pipegjennomføringer.

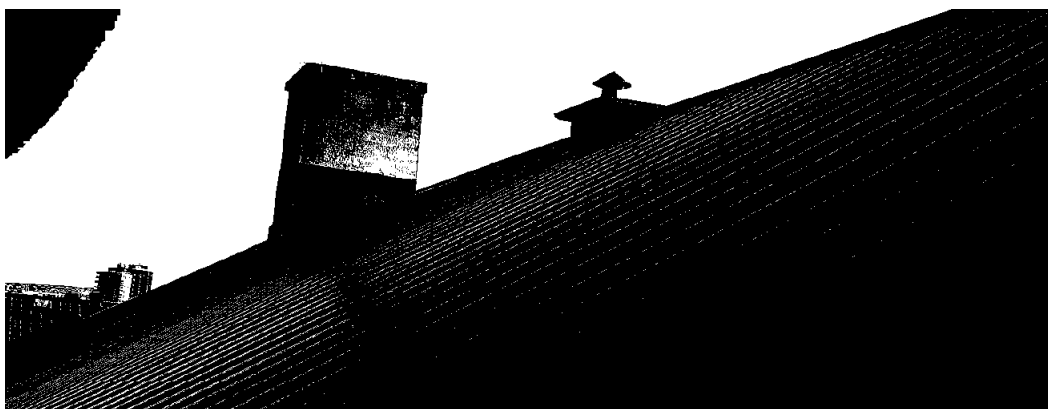
Fuktrenner på pipestokk indikerer utettheter på tak. Manglende pipetopper er trolig årsak.

Bilde 16. Taker er lagt om, og piper er murt opp på nytt over i tak i 2013, jf. mottatt dokumentasjon. Det ble ikke registrert toppbeslag på piper.

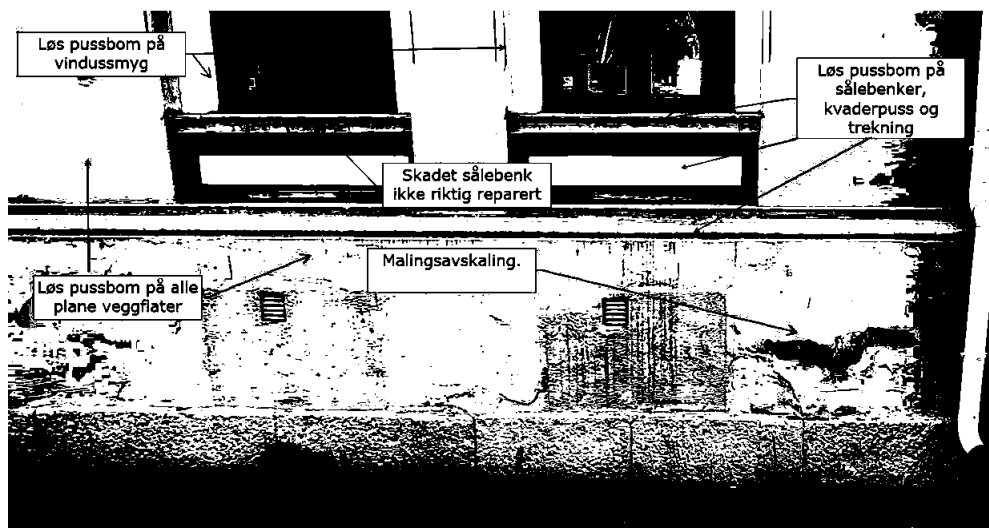
Det er skadede sålebenker under vinduer med pussbom (bilde 45). Tidligere utbedring av trekninger på sålebenker er ikke utbedret profesjonelt og leder ikke vann vekk fra fasade. Også vindussmyg og kvaderpuss under vinduer har pussbom. Det er grunn til å tro at det også er felter høyere på veggene med tilsvarende tilstand.

Antatt årsak til løs puss er tidligere utbedringer av puss med annen materialsammensetning enn opprinnelig puss og/eller malingslag som ikke puster tilstrekkelig slik at fukt slipper ut. Organisk maling puster dårlig i forhold til mineralsk maling. Enkel flammetest av malingsflak fra sokkel indikerer at det er benyttet organisk maling i ett eller flere sjikt.

Bilde 45. Det er registrert løs pussbom på store deler av sokler, trekninger og slette flater i 1.etg. mot gater.

- Lufterør i portromdekket må festes og skjøt må sammenkobles på nytt.
- Sprekker i påstøp over murkrone bør utbedres.
- Skader i puss og mulig feil malingsstype medføres forvitring av fasader og fare for nedfall av løs puss. Pusskader bør utbedres og det må vurderes om det skal utbedres større arealer med løs puss.
- Fasadepuss mot gate bør også kontrolleres høyere opp på fasaden. Ofte er det reparert og malt om nedre deler av fasade som er lett tilgjengelig. Øvre del kan være i bedre stand. Kontroll bør utføres av fagpersonell innen mur og puss.
- Løs puss over portromningang må fjernes så snart som mulig (bilde 42). Området under må avspærres inntil skaden er kontrollert/utbedret (dette er meldt til styret i egen mail).

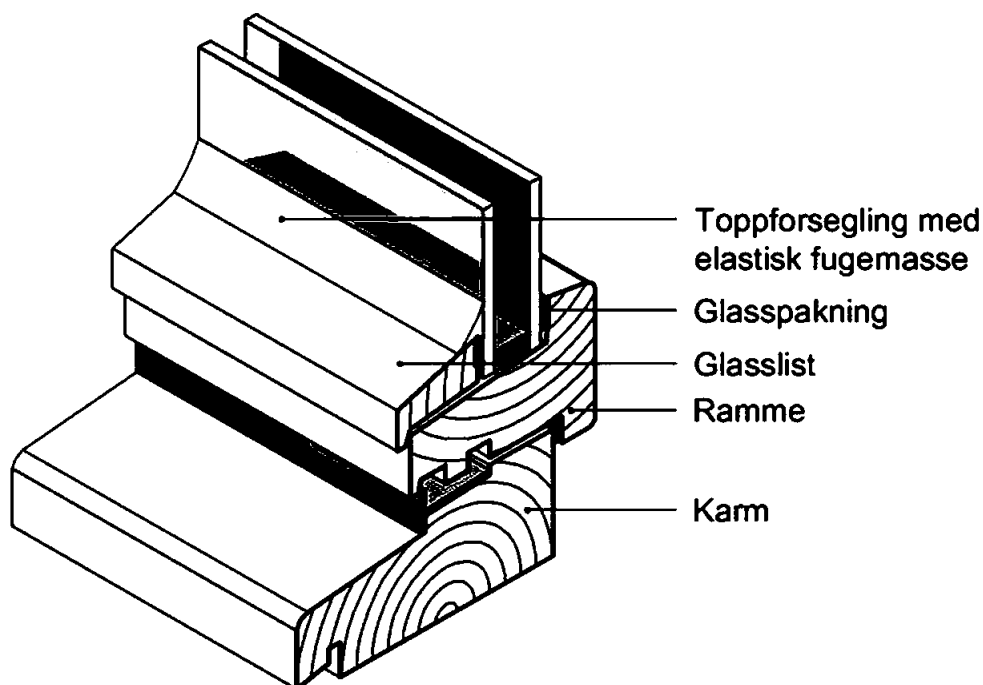
Det er registrert korrosjon på avstandslist mellom glassene. Det er et tegn på at forseglingen rund avstandslistene ikke er tett, og at fuktig luft finner vei inn mellom glassene.

De forseglede rutene har trolig mistet tetthet på forsegling, og slipper inn fuktig luft (punkterte ruter). Glassene har da forringet isolasjonsevne.

Bilde 4. Avstandslist mellom glassene er korrodert i nedre høyre hjørne. Det er et tegn på at fuktig luft har sluppet inn mellom glassene. Forseglingen er ikke tett lengre.
