Brannteknisk tilstandsanalyse

Geitmyrsveien 3-5, 0171 Oslo

Gnr: 217 Bnr: 159 og 160	Utarbeidet av RiBr: Håkon S Brevik	Kontrollert av RiBr: Svein-Aage Wulff
Dato: 25.01.2022	Revisjonsnummer: Revisjon 1	Oppdragsgiver: St. Hanshaugterrassen 2 AS
Revisjon 1: Oppdatert tiltak dører og nødlys. Vedlegg utbedring av dører.

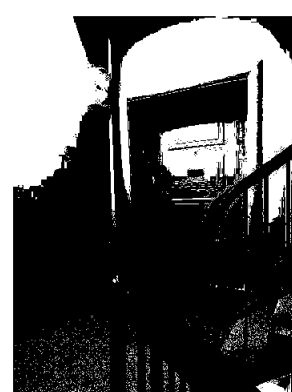
Avvik nr.	Registrerte avvik	Beskrivelse av tiltak	TG
1	Dører		3
	a. Dør til boenhet i hovedtrapperom er originaldør uten merking. Enkelte dører lukker ikke tilstrekkelig.	a. Dører til boenheter skal være B 30 S med røyktettelst (EI2 30 SC) eller bedre. Dører må byttes eller utbedres tilnærmet lik B 30. Dersom dør utbedres må det dokumenteres hva som blir gjort, og at dør får brannmotstand tilnærmet lik B 30. Eller så er det en mulighet å opprette sluse/gang innad i boenheten. Se vedlegg for mer informasjon.

Dør til boenhet i hovedtrapp

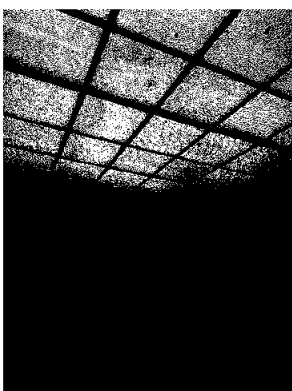
Første del av glasstak
