## ÅRSREGNSKAPET FOR REGNSKAPSÅRET 2021 - GENERELL INFORMASJON

# Årsmøte 2022

**SINTEF Byggforsk**  
Energi og arkitektur  
2012-03-16

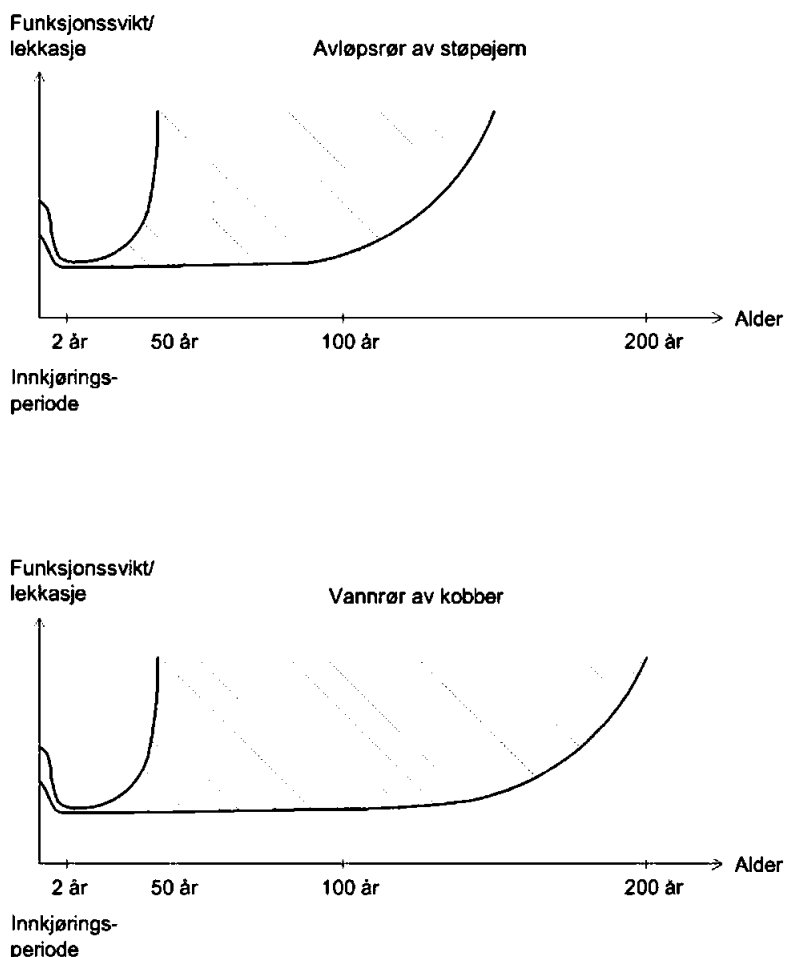
Levetid for vann- og avløpsrør kan generelt illustreres ved hjelp av kurvene vist i Figur 6. I innkjøringsperioden, som kan anslås til de to første årene, er skadefrekvensen høyere enn normalt. Årsaken er ofte monteringsfeil. I driftsperioden er skadefrekvensen forholdsvis lav. Oppstår det skader i første del av driftsperioden, skyldes det ofte uheldige driftsforhold med uforutsette påkjenninger som frost, korrosivt vann eller feil bruk. Kobberrør som er utsatt for ekstremt korrosivt vann, kan for eksempel lekke allerede etter ett års drift. Skadefrekvensen for sanitærkomponenter og -utstyr er gradvis økende i hele driftsperioden. Lengden på denne siste delen av driftsperioden kan variere mye avhengig av bruksfrekvens og miljø, noe variasjonen i kurvenes krumning i Figur 6 antyder. De skraverete feltene i figuren under illustrerer eksempler på forventet utvikling av skadefrekvens/funksjonssvikt for avløpsrør av støpejern og vannrør av kobber. Som vist i figuren er det større variasjon i levetid for vannrør av kobber enn for avløpsrør av støpejern.

Figur 6. Forventet utvikling for avløpsrør av støpejern og vannrør av kobber

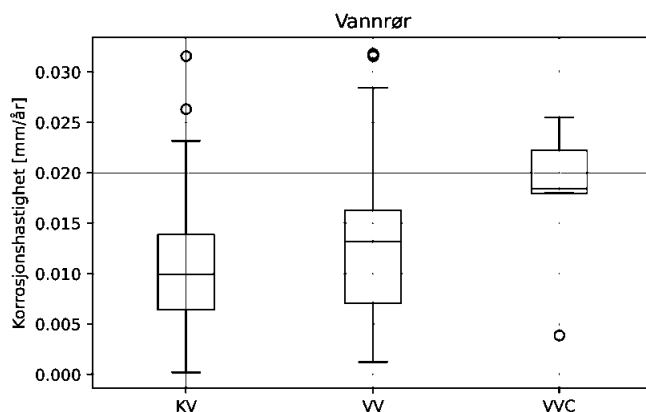
Figur 19. Korrosjonshastighet sortert på type vannrør. Grønn strek i hver boks er median.

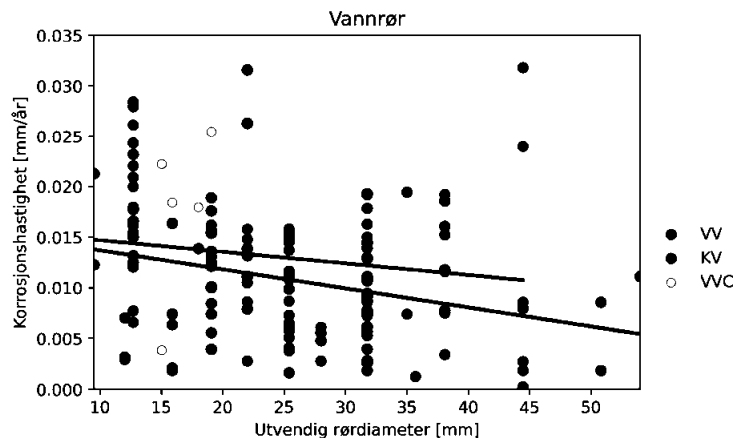
Figur 21. Korrosjonshastighet som en funksjon av utvendig diameter [mm] for samtlige prøver fra vannledninger. Hvert enkelt punkt er en rørprøve. Heltrukket linje er trendlinje lagd med lineær regresjonsanalyse.

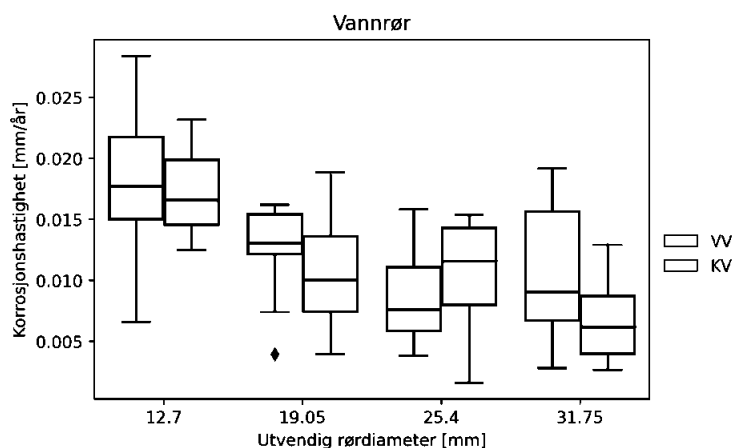
Figur 22. Korrosjonshastighet som en funksjon av utvendig diameter [mm] for vannrør i henhold til NS 824 og kobber type (M)

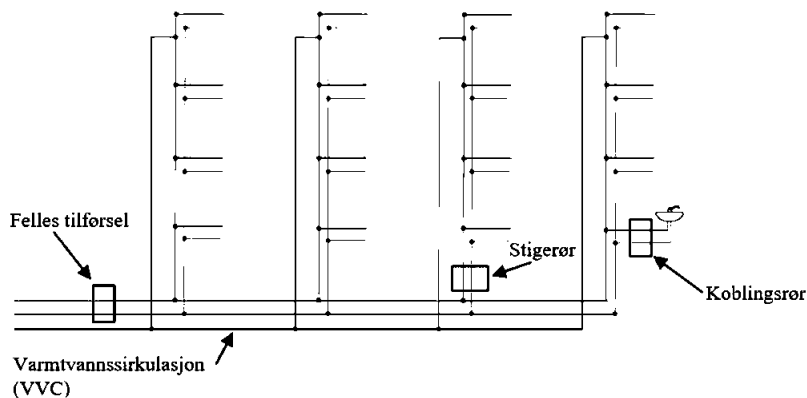
Figur 23. Eksempel på betegnelser som brukes for delstrekk i et internt vannledningsnett.

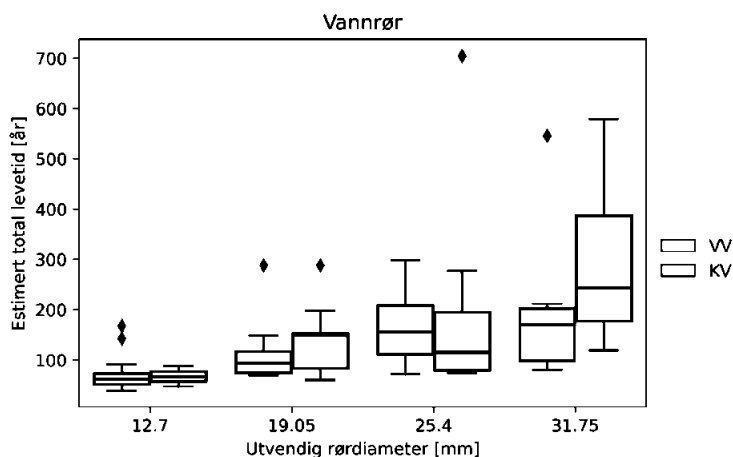
Figur 28. Levetid som en funksjon av utvendig diameter [mm] for vannrør i henhold til NS 824 og kobber type (M)

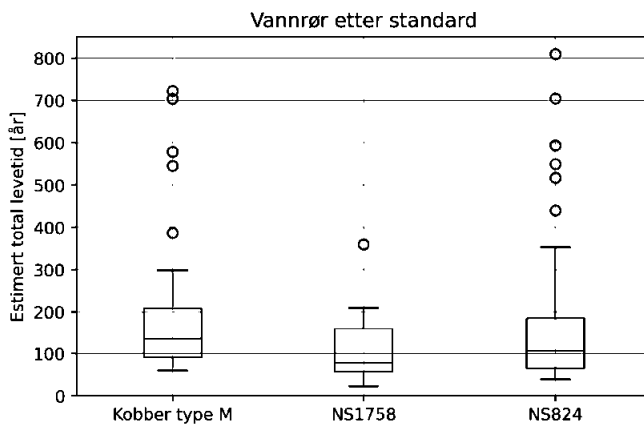
Figur 29. Boksplott av estimert total levetid som en funksjon av forskjellige standarddimensjoner

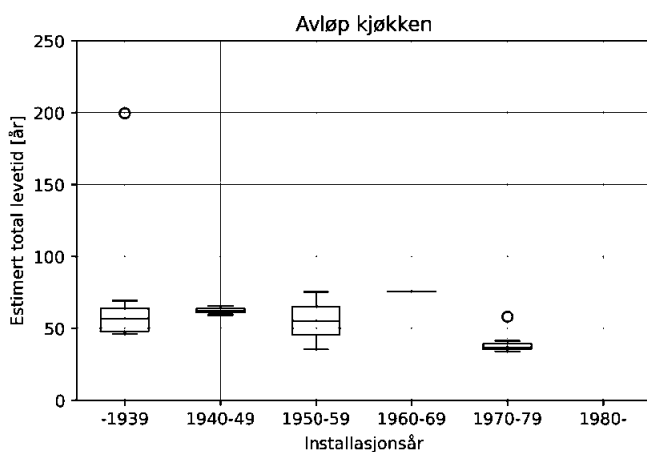
Figur 38. Boksplott av estimert total levetid som en funksjon av installasjonsår for samtlige prøver fra avløp kjøkkenstamme. Grønn strek i hver boks representerer median.
