HØVIKVOLLEN AS

Tilstandsvurdering

Vurdering av vann- og avløpsrør med forslag til løsninger

Oppdragsnr.: 5192028 Dokumentnr.: 01 Versjon: D01
2019-04-02

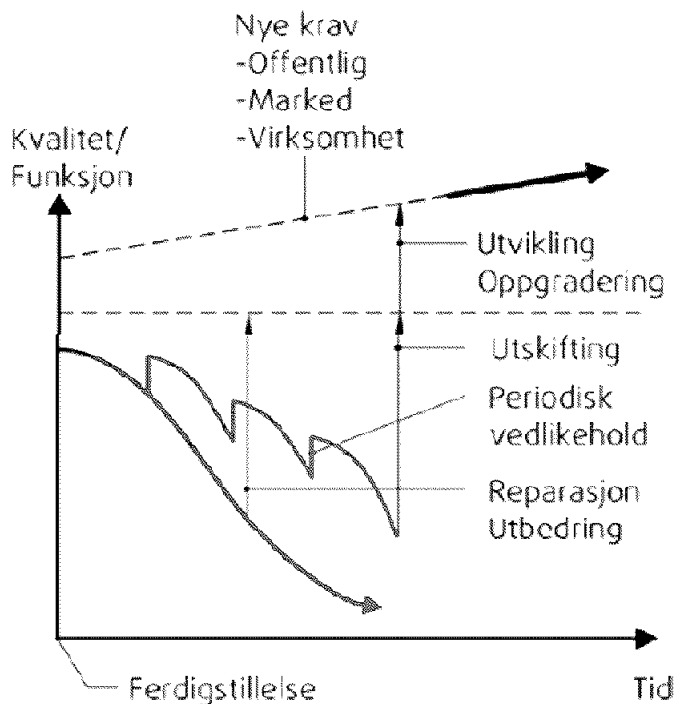
Den røde kurven indikerer normal nedbrytning av kvalitet i enhver installasjon over tid. I de aller fleste tilfeller vil eier utføre periodisk vedlikehold / reparasjon slik at installasjonen får bedret sin funksjon eller kvalitet. Dette vises av den grønne linjen. Reparasjonene vil dermed forsinke nedbrytningen.

Utskifting av en installasjonsdel vil bringe installasjonen opp til kvalitet som ny, men utskiftingen gir også muligheter for bedret funksjon i form av oppgradering av installasjonen.

Innvendig rørr Rehabilitering kan løse problemer knyttet til avløp, her kalt nedløpsstammer. Vi anser imidlertid innvendig rørr Rehabilitering av nedløpsstammer som en reparasjonsmetode. Vi støtter derfor OPAS i deres konklusjon at man bør skifte innvendige vann- og avløpsrør. Utskifting av nedløpsstammer og vannledninger er å betrakte som tilbakeføring til nytt anlegg. I den grad man tar med seg nedløpsstammer som berører våtrom, så kan man også inkludere oppgraderinger som kan bedre funksjonene. Følgende figur fra Sintef kan skissere forskjellen på de to metodene.
