Årsmøte 2025

BORETTSLAGET SCHWEIGAARDSGT 80 VESTFOLDGT 2

Energikartlegging

RAPPORT // TILSTANDSVURDERING

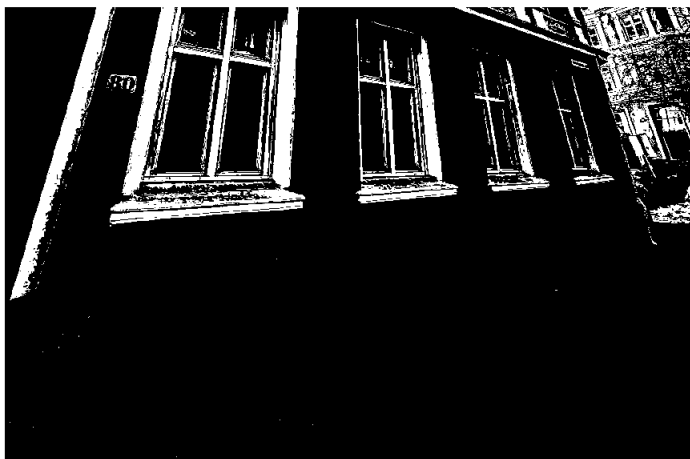
Figur 7 Schweigaard gate 80 Grunnmur.

Det er lagt til grunn en U-verdi på 1,30 W/(m²K) for gulvet.

Dagens standard som følger TEK17 setter krav til U-verdi på 0,1 W/(m²K).

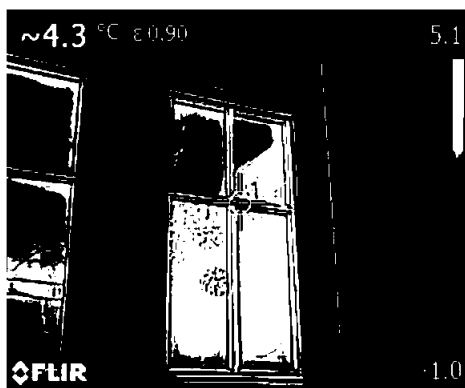
Figur 12 - Termografering vindu

Det er lagt til grunn en U-verdi på 2,4 W/(m²K) for vinduene.

Dagens standard som følger TEK17 setter krav til U-verdi på 0,8-1,0 W/(m²K) for vindu.

En vindusutskifting av alle gamle vinduer gir en normert beregnet besparelse på ca. 46 530 kWh/år hvis nye vinduer er 3-lags med U-verdi 0,8 W/(m²K). Med en energipris på 1,5 kr/kWh vil en utskifting av originale vinduer redusere fyringskostnader med 69 795 kr/år. Ulik energipris vil gi følgende nedbetalingstid:

Basert på nåverdien er ikke tiltaket et lønnsomt energibesparende tiltak. Utskiftning av vinduer anses allikevel som et aktuelt vedlikeholdstiltak for borettslaget da dagens vinduer snart har oppnådd sin tekniske levetid
