ÅRSREGNSKAPET FOR REGNSKAPSÅRET 2024 - GENERELL INFORMASJON

BI - IF Bygningsskadeværing - Vøyensvingen 3 - 24.02.2025 11.29 - 20134825.pdf
AS KINGO TERRASSE

Grunnet utfordringer med nye riss i 4. etasje i Vøyensvingen 1B, nær gavlvegg mot Vøyensvingen 1C, har styret kontaktet OBOS Prosjekt for en vurdering av årsak og anbefalt tiltak. Rehabilitering av fasader utført i 2012. Multiconsult har i januar 2015 vært på befaring og utarbeidet geoteknisk notat¹. Temaet er også belyst i vedlikeholdsplan² utarbeidet av OBOS Prosjekt i mars 2016.

Bakgrunn for denne rapporten er gjennomgående sprekker i yttervegger leilighet i 4. etasje i Vøyensvingen 1B, ved gavlvegg mot 1C.

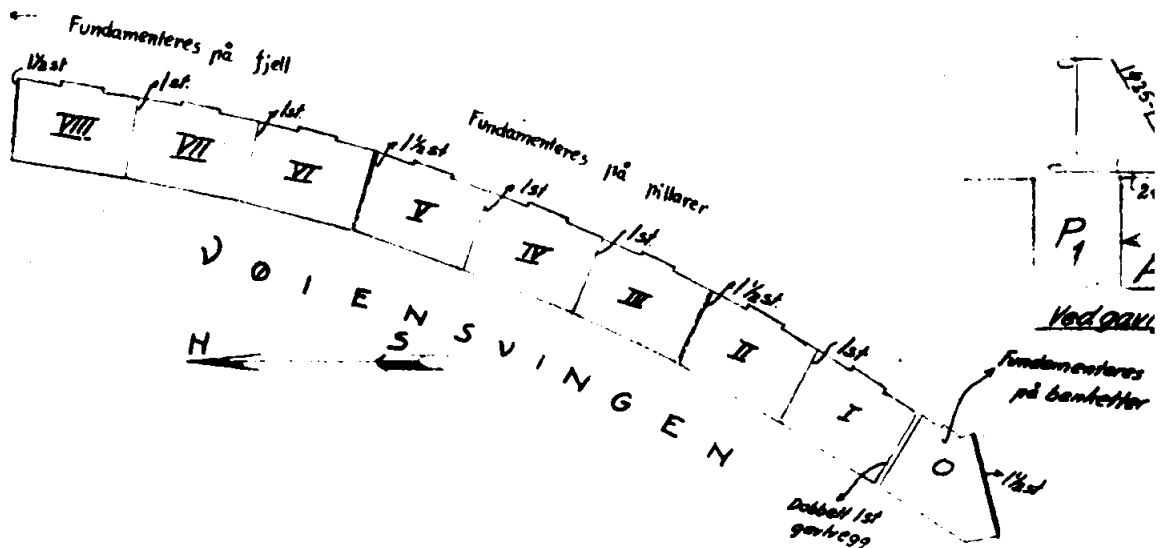
Figur II Utklipp fra fundamentplan

I opprinnelig fundamentplan³ og fasadetegning⁴ fra 1929 fremkommer det at de øverste 8 blokkene er fundamentert direkte til fjell eller med pilarer til fjell. Den nederste blokken, Vøyensvingen 1A, er derimot fundamentert på banketter, sannsynligvis på grunn av økt dybde fra terreng til fjell. Ifølge grunnboringskjema⁵ varierer dybde fra terreng til fjell for de øverste 7 blokkene mellom omtrent 2 til 5 meter. Fra og med Vøyensvingen 1B øker dybde fra terreng til fjell til omtrent 9 meter ved gateside og 16 meter for Vøyensvingen 1A. Dette er trolig årsaken til at Vøyensvingen 1A ikke er fundamentert til fjell, men på banketter. Gavlvæggen mellom Vøyensvingen 1A og 1B er bygget med separate gavlvegger for å begrense sprekker ved setninger i Vøyensvingen 1A. Det skal i utgangspunktet ikke oppstå setninger og bevegelser i byggene som er fundamentert til fjell. Unntaket er kjellergulv som hviler delvis på løsmasser. For Vøyensvingen 1A kan det imidlertid oppstå lokale endringer i fyllmassene under banketten, noe som kan føre til setninger og lokale sprekker i Vøyensvingen 1A.

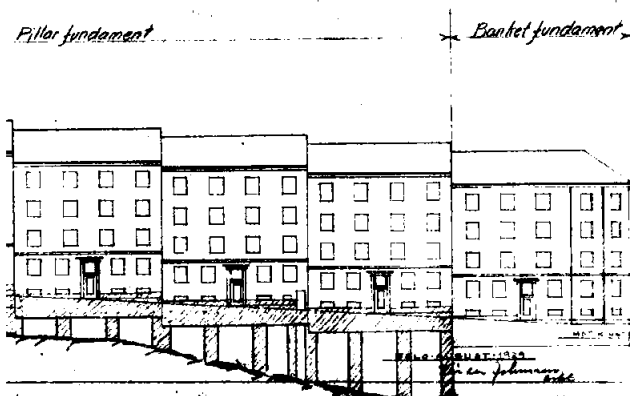
Figur IV Utklipp fra fasadetegning

Trappesjakter og etasjeskillere er oppført i armert betong. Yttervegger er sannsynligvis oppført som 2,5 stens hulmur, trolig Tronhjemshulmur.
