Årsmøte 2024

Innkalling / Årsrapport / Regnskap

Vedlikeholdsplan

Basert på forenklet gjennomgang av bygningsmassen

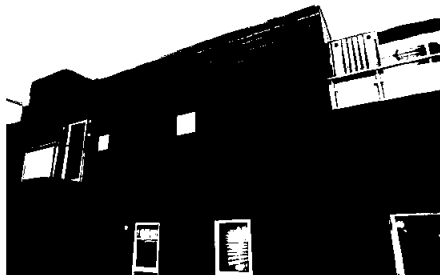
Panelkledning med MøreRoyal 2-trinns behandling.

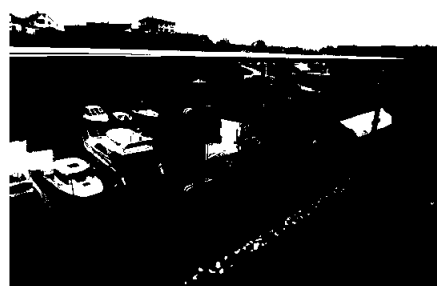
Bildet viser rekkverkløsning, drensrenne og flistekking 3. etg.

Det anbefales å kartlegge faktisk utførelse av slukløsning på terrassene der det ligger membran. Videre anbefales det å rense disse sluken/systemene, slik at vann ikke hindres ved avrenning. Estimater i dette tiltaket kartleggingen av slukene. Arbeidene anbefales utført av personer med kjennskap til bygningsteknikk, derfor er utførende satt til entreprenør. Rens av slukløsningene utføres av hver enkelt beboer, etter at faktisk løsning er påvist og instruks for rens er utarbeidet.
