Tilstandsvurdering med overordnet vedlikeholdsplan

Kunde:	Lørenparken Boligsameie
Kundenummer:	4331
Prosjektnummer:	230269
Kundens representant:	Eivind Schackt
Utførende selskap:	OBOS Prosjekt AS - Oslo
Utarbeidet av prosjektleder:	Atle Johnsrud
Dokumentdato:	10.05.2023
Dokument ID:	132225

Lørenparken Boligsameie ligger på Løren i bydel Grünerløkka i Oslo. Boligsameiet består av 200 leiligheter, fordelt på 10 boligblokker. I tillegg er det bodanlegg i inngangsplanet. Bygningsmassen ble oppført 2004 - 2006 og brukstillatelse ble gitt i 2006. Eiet tomt med et areal på 10989,8 m² og eiendomsnummer 0301-124/206.

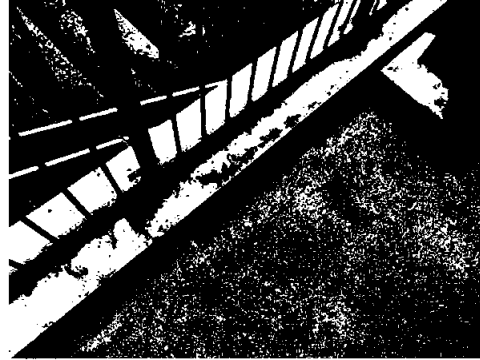
Rist må legges på plass. Gjelder flere

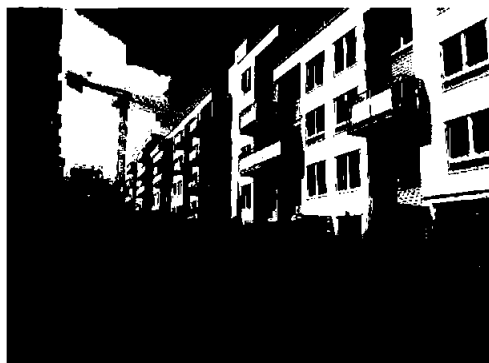
Internveier med dekke av betong

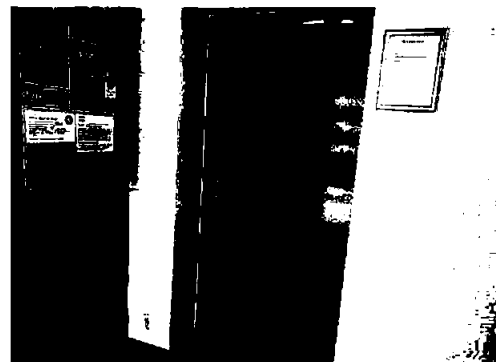
Branndør mellom brannceller
