ÅRSREGNSKAPET FOR REGNSKAPSÅRET 2020 - GENERELL INFORMASJON

Innkalling og saksliste til ordinært årsmøte

2017:00678 - Fortrolig

Tilstandsanalyse av vann- og avløpsrør

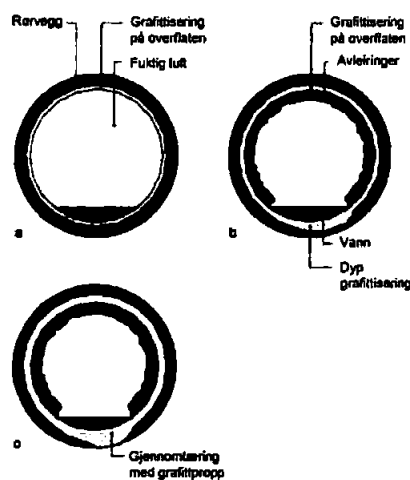
Figur 52: Grafittiseringens utvikling i et horisontalt avløpsrør. Kilde: SINTEF Byggforsk

- Først vil det oppstå jevn grafittisering på den innvendige overflaten til avløpsrøret
- Etter hvert vil det danne seg avleiringer blandet med rust som vil holde på fuktigheten på overflaten. Angrepsdypet vil øke med rørveggen der hvor avløpsvann passerer.
- Med tiden til rørveggen punktvis bli gjennomgrafittisert.

Grafittiseringen begynner på innsiden og starter når spillvannet kommer i kontakt med støpejernet. Med tiden vil grafittiseringen tære seg gjennom røret og etterlate seg et hull, rustvorter eller en sprekk i rørveggen. Dersom avløpsrørene har flere lag med maling utvendig, vil gjennomgrafittisering ofte vise seg som vannfylte malingsblærer på røret. I noen tilfeller oppstår det en bule med porøs rust på utsiden av røret (rustvorte). Korrosjon kan også komme som en følge av spenninger i rørgodset.
