Tilstandsvurdering med overordnet vedlikeholdsplan

Sigurd Hoels vei 41-63, 0655 OSLO

Aktiva Takst AS v/Torstein Rørby

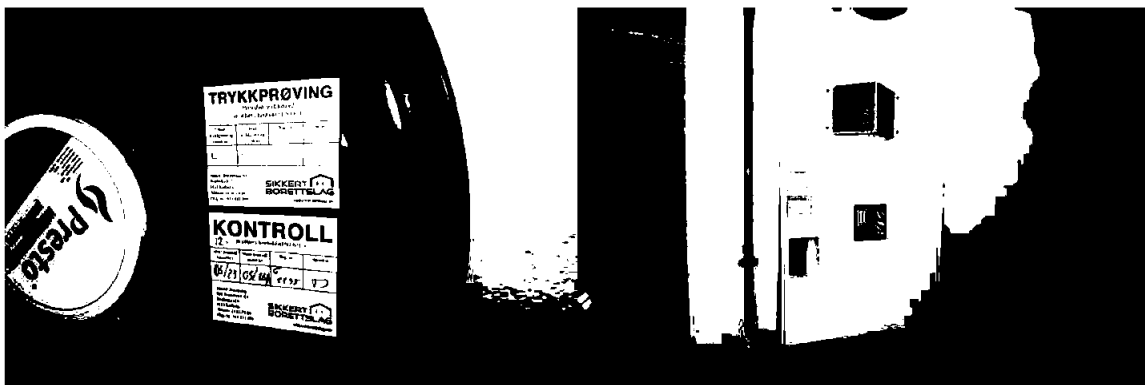
Brannslange i kjeller, er kontrollert av sertifisert foretak. Brannslange i kjeller, er kontrollert av sertifisert foretak.

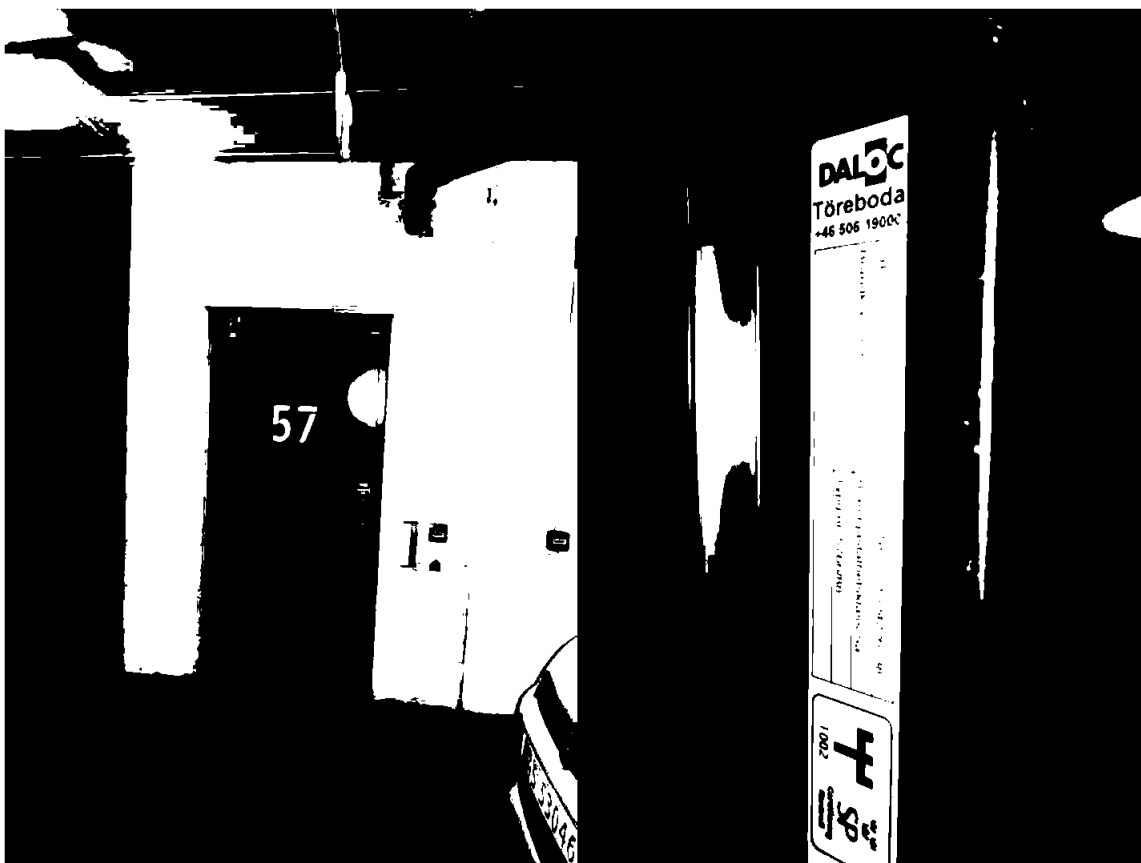
Brannjør i brannskillende konstruksjon.

Brannklasse - A60.
