# Årsmøte 2024

Borettslaget Dovregaten 5

**Brannteknisk rapport**  
**Redegjørelse for kravene til**  
**brannsikkerhetsnivå**  
Brannteknisk tilstandsvurdering av bygård

***Eiendom 217/98***  
***Dovregata 5, 0170 Oslo***

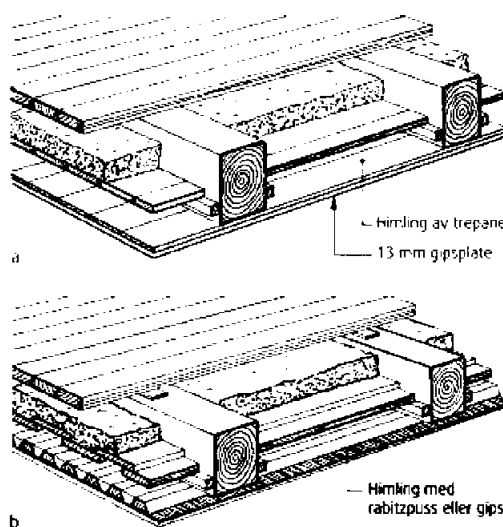
Fig. 42 a og b  
Eksempel på utbedring av etasjeskiller til brannmotstand tilnærmet EI 60 (B 60), avhengig av eksisterende konstruksjon  
a. Himling av panel kles med 13 mm gipsplater eller tilsvarende. Ved synlig stubbeloft brukes to lag med 13 mm gipsplater eller tilsvarende, med forskjellige plateskjøter.  
b. Pusset himling: Eventuelle skader/sprekker i pussen utbedres.
