ÅRSREGNSKAPET FOR REGNSKAPSÅRET 2021 - GENERELL INFORMASJON

Organisasjonsnummer: 975 506 428
Organisasjonsform: Eierseksjonssameie
Foretaksnavn: ØSTHORN BOLIGSAMEIE
Forretningsadresse: v/OBOS Eiendomsforvaltning A
Hammersborg torg 1
0179 OSLO

Årsmøte 2022

OBOS Prosjekt
Oktober 2016

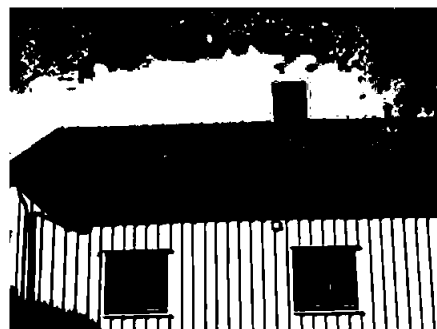
Takvinduer sett fra bakkenivå

Det foretas kontroll av takvinduer i forbindelse med rengjøring av tak. Det anbefales at alle seksjonseiere som har takvinduer informeres om viktigheten rundt innvendig vedlikehold, og at isdannelse, dugg og kondensproblemer varsles til styret. På denne måten vil evt. lekkasjer og skader avdekkes i en tidlig fase slik at de ikke utvikles til større skader. Det estimeres kostnad til informasjon og vedlikehold av takvinduer.

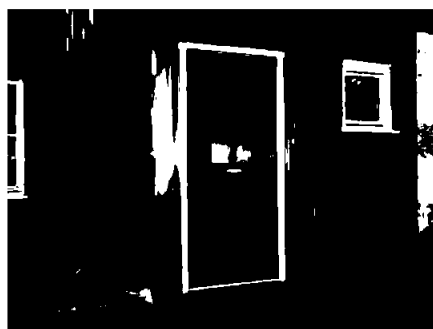
Eksempel eldre entredør med vedlikeholdsbehov

Det anbefales suksessiv utskiftning av eldre dører som nærmer seg anbefalt levetid. Kostnaden reflekterer normal kostnaden ved utskiftning av en dør. Sameiet bør vurdere felles utskiftning ved større fasadearbeider.

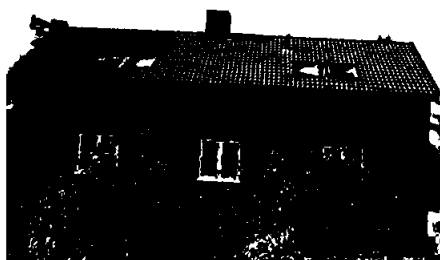
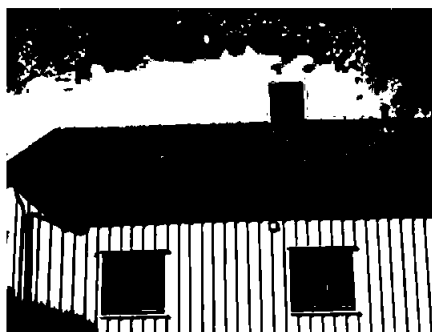
Takene fremsto på befaringsdagen med normal alders- og værslitasje. Det er ikke meldt om eller registrert symptomer på lekkasjer. Stedvis er det registrert stor forekomst av mose/lav på takene. Tekkingen synes å være tilfredsstillende og er vurdert å kunne benyttes i kommende periode. Omtekking må rekkehusene påregnes i løpet av en 5-10-års periode, da anbefales også underlagspappen skiftet ut som har lav gjenværende brukstid. Normal tid før utskiftning av betongtakstein 30- 60 år. TG settes med bakgrunn i alder.

Normal alder- og værslitasje

Stor forekomst av mose/lav på taket

Det anbefales at alle hovedtak, tekket med takstein, rengjøres som preventivt vedlikehold. Mosevekst vil over tid føre til at vann magasineres stedvis på takene. Forholdet fører til økt slitasje på takoverflaten og gir kortere levetid. Priset tiltak gjelder høytrykksvask av taket. Det foretas i tillegg inspeksjon/stikkprøvekontroll av undertak og nødvendig vedlikehold av beslag og overganger.

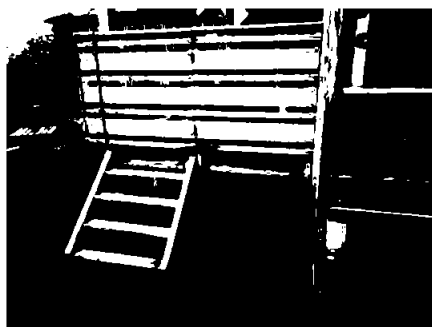
Trapp foran inngangsparti

Trapp til balkong

Trapp til balkong med rekkverk

Ingen tiltak anbefales på nåværende tidspunkt foruten vedlikehold av trappene ved behov. Tiltaket er vurdert å være den enkelte seksjonseiers ansvar. Ved fremtidige oppgraderinger bør trappene, ved inngangspartiene, bygges med rampe som tilpasning for bevegelsehemmede.

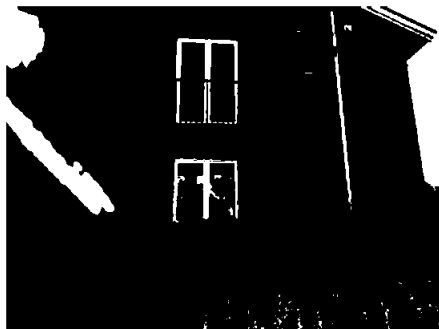
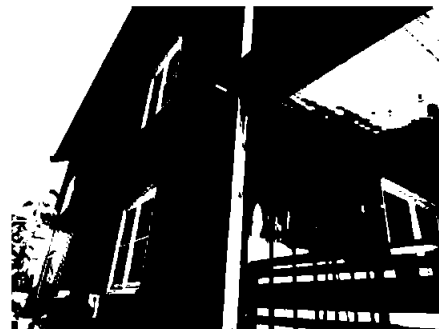
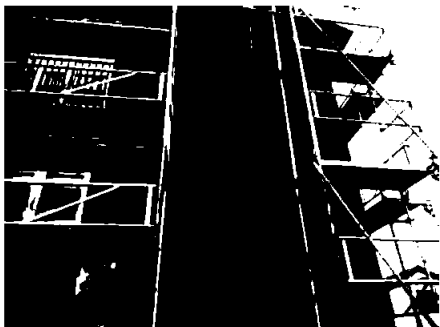
Uttrekkbar rømningstige og luke i yttervegg

Brannavskjerming montert med vinkler og uttrekkbar rømningstige

Rømningsstige og luke i yttervegg

Brannavskjerming montert med trevirke

Ingen tiltak anbefales på nåværende tidspunkt foruten at den enkelte beboer gjør seg kjent med rømningstigene.

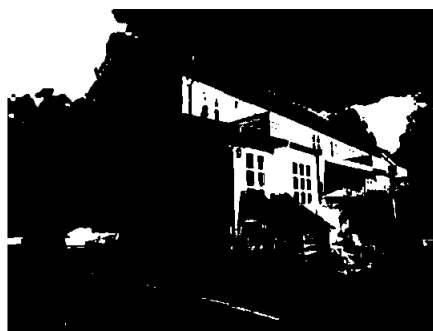
Takterrasser/altaner av den aktuelle typen er å anse som risikokonstruksjon. Typiske skader er råteskader forårsaket av mangelfull lufting, og lekkasjer forårsaket av utett tekning. Det er ikke lyktes å oppdrive snittegninger og faktisk oppbygning er ukjent. Forholdet fører til økt belastning på tekningen og det er fare for lekkasjer. Det er ikke uvanlig at skader oppstår/avdekkes over tid. Normal intervall for utskifting av membran på terrasser ca. 20 år.

Takterrasser

Erfaringsmessig vil det ved et fasadeprosjekt bli avdekket behov for utbedringer på denne typen konstruksjon. Videre bør man vurdere en omtekking der tekningen er passert 20 års alder. Fordi det er begrenset informasjon på bygningsdelen benyttes det erfaringstall fra tilsvarende prosjekter. Det estimeres gjennomsnittlig rundsum for hver takterrasse/altan. Aktuelle tiltak er omtekking, lokal utbedring, og stedvis større utbedringer av råteskader.

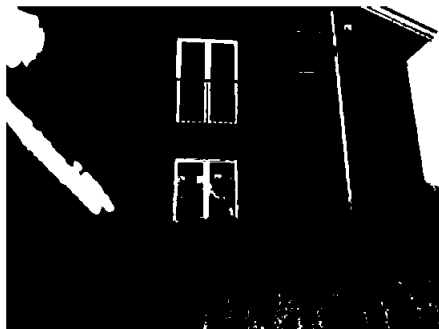
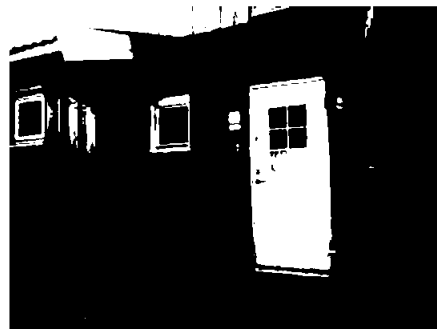
Baldakinene fremstod i generelt god stand med normal alder- og værslitasje. Det ble ikke registrert eller opplyst om skader/lekkasjer. TG settes med bakgrunn i alder.

Baldakin på firemannsboliger

Inngangsparti

Det anbefales ingen tiltak foruten rengjøring av takene og takrenner. Tiltaket er estimert og utføres samtidig som rens av hovedtakene.

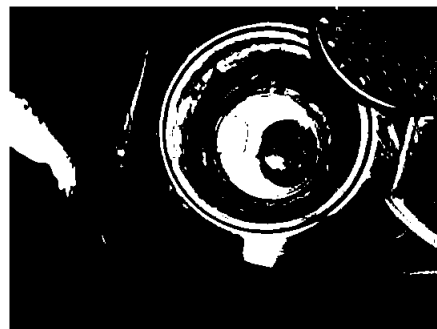
Plastsluk

Det anbefales utskifting av sluk ved oppgradering av våtrom. Ofte vil utskiftningen medføre at brannskillet (etasjeskilleren) brytes og tiltaket er søknadspliktig jf. Plan- og bygningsloven. Primært anbefales utskifting av sluk ved at det foretas et felles våtromprosjekt. Erfaringsmessig vil en stedvis utskifting, i regi eiere, medføre at "nyere" bad må rives når felles vann- og avløpsrør skiftes ut på et senere tidspunkt. Ønsker boligselskapet å videreføre en suksessiv utskifting av sluk/rehabilitering av bad anbefales det at det benyttes profesjonell rådgiver, i tillegg til utførene entreprenør, slik at man sikrer at alle komponenter tilknyttet baderommet som bør skiftes faktisk skiftes ut. Tiltaket anses som sameiers ansvar.

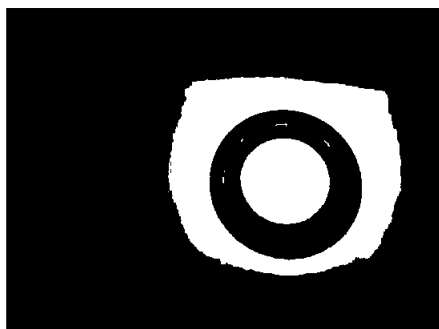
Avtrekksvifte

Det anbefales at det foretas en gjennomgang der eventuelle ettermontasjer kartlegges. En slik kartlegging kan utføres samtidig med rens av kanalnett da man allerede er inne i hver enkelt leilighet. Det anbefales at styret lager skjema for slik registrering og et infobrev om riktig bruk som gis til hver enkelt seksjonseier.

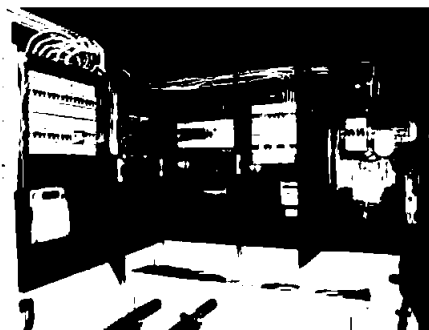
Befarte sikringsskap for boenheter ser ut til å være i god stand og er oppgradert i senere tid. Det ble ikke oppdaget synlige skader eller feil på sikringsutstyr. Det var kursmerking på skapdørens inside og gode avdekningsløsninger mot tilfeldig berøring. Det var noe dårlig kapasitet på hovedsikringer etter dagens strømbehov, men rikelig med kurssikringer. Flere har supplert med flere sikringer etterhvert som behovet har meldt seg. Normal levetid er 30-35 år.

Sikringsskap for boenheter.

Typisk kursmerking i sikringsskap.

Det anbefales at sikringsskap for boenheter termograferes periodisk og at periodisk kontroll priset og beskrevet i innledningen til elektrokapittelet utføres. Selv om dette er den enkelte sameiers ansvar, anbefales det å utføre kontroll og termografering samtidig med hovedtavler da de sitter i samme rom.

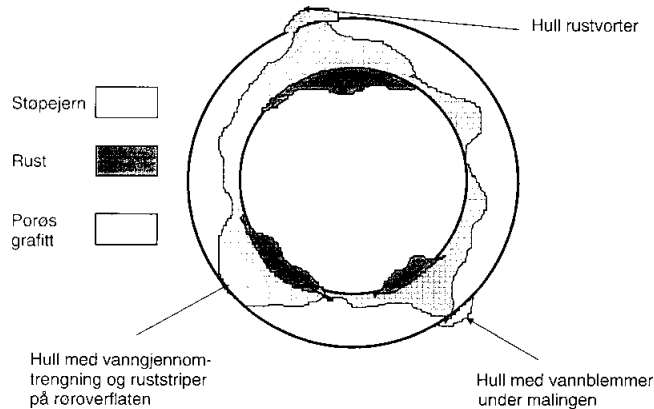
ALDRING AV AVLØPSRØR

Sluk av støpejern vil tilsvarende slites/ruste over tid. Selv om støpejernet tilsynelatende ser helt ut, skjer det forandringer innvendig. Jernet i støpejernsrøret ruster opp innenfra, mens kullstoffet blir igjen. Dette kalles grafittisering. Grafitt er porøst, slipper vann gjennom, og tåler ingen belastning. Ved kontroll av sluket kan man se rustdannelser og porer hvor vannet kan sive inn i betongen/gulvkonstruksjonen. Slitasjen er som regel størst i området rundt vannstands nivået og ved anbringene av avløpsrør fra servant og lignende. Figuren over illustrerer hvordan aldring av støpejernssluk skjer.

Skisse som viser normaltstanden for ca. 40 til 50 år gamle avløpsrør og sluk.

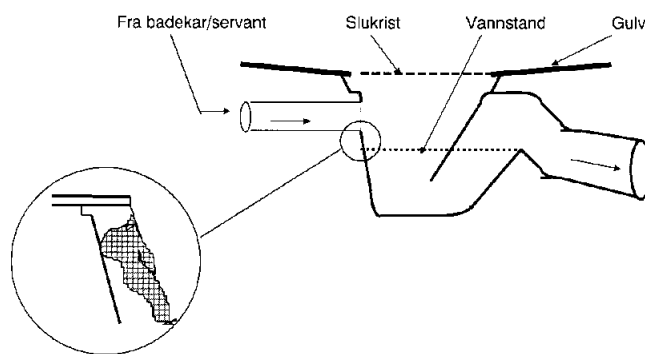
SLUK I BADEGULV

Selv om røret ser helt ut utenpå, har det meste av støpejernet i rør og sluk forandret struktur. Jernet rustet opp innenfra, mens kullstoffet blir igjen i form av grafitt. Grafitt er porøst og slipper vann igjennom, dessuten tåler det ingen belastning. Ved rensing av sluk eller staking av rør øker faren for lekkasjer.

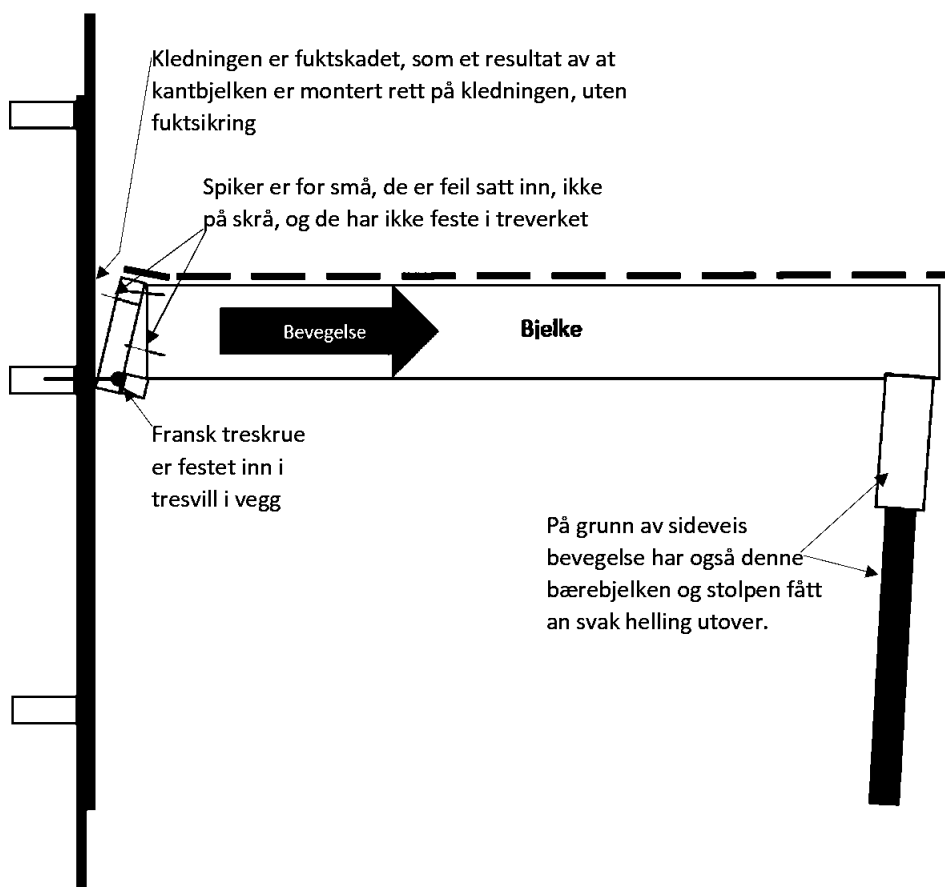
Etter OPAKs vurdering har verandaen løsnet fra veggen, fordi kantbjelken er feil festet. Det er for svak konstruksjon/innfesting. Kantbjelken er kun festet inn i nederkant (med franske treskruer) og noen korte spiker. Bærebjelken på gulvet også feil festet til kantbjelken, kun festet inn med korte og feil monterte med spiker, dog har bærebjelkene et anleggspunkt som de fortsatt hviler oppå.

Illustrasjonen skal vise hva som har skjedd, og årsak til dette.

At kantbjelken er feil festet til veggen med selve innfeste er en sak, men måten den er festet til veggen på, skader også kledningen. Det er slik dette er bygget, ingen mulighet for å vedlikeholde kledningen, eller holde den tørr. Regnvann siger ned i spalten, slik at det nå har begynt å danne seg råteskader lokalt på kledningen. Det er det samme forholdet på så å si alle verandaer i sameiet.

Når kledningen er våt over tid, mister også spikrene sitt feste i kledningen. Det lille feste de feil innsatte spikrene hadde – slipper i treverket og verandaen siger utover. Vi vet at dette har foregått over lang tid, da vi ser de malte endene på spikere nede ved kantbjelken.
