## ÅRSREGNSKAPET FOR REGNSKAPSÅRET 2021 - GENERELL INFORMASJON

## RAPPORT ETTER BEFARINGER I 2017

EMNEORD:  
Skadeundersøkelse  
Byggskade  
Kondens  
Lekkasje  
Boligblokk  
Terrasse  
Yttervegg  
Beslag  
Fuge  
Sluk  
Membran  
Fukt

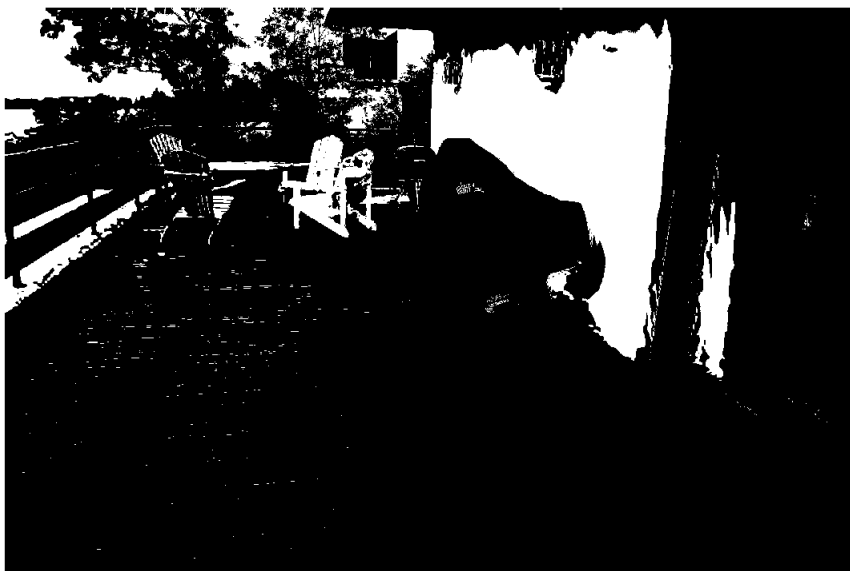
Foto 2. På denne terrassen er det terrassebord.

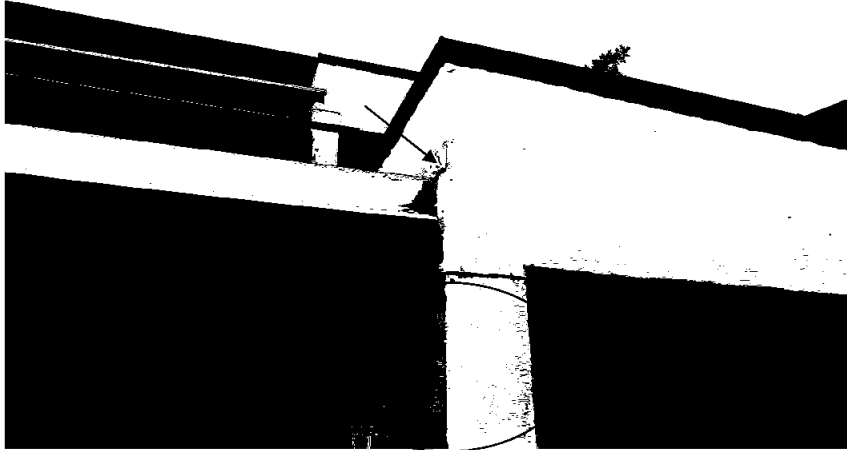
Foto 5. Beslag på kanten av terrassen, og inn mot blomsterkassen. Sirkle viser bærende betongvegg. I denne vegg er avløpsrørene ført helt ned.

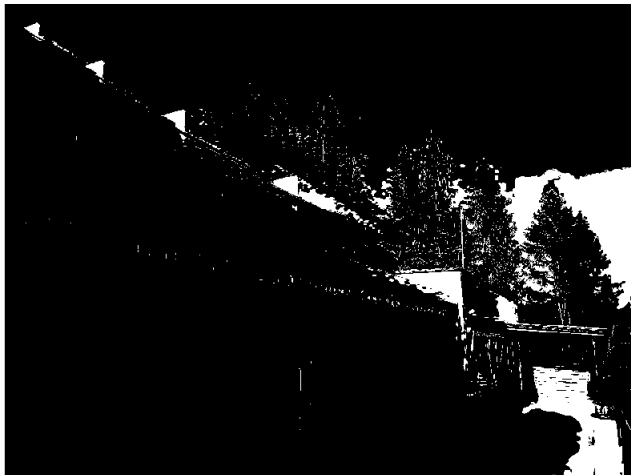
I det følgende presenteres bilder fra de to befaringene i hhv. nr. 58 og 78. Løsningene på de to terrassene er ulike, i 58 er det tremmegulv, og i 78 er det lagt en påstøp og flislagt. Begge terrassene fremstår som nedslitte klare for rehabilitering; tremmegulvet er i ferd med å råtne opp og flisene er preget av frostsprengning.

Bilde 2 Bildet viser midtre og nordlig del av terrassen (78)

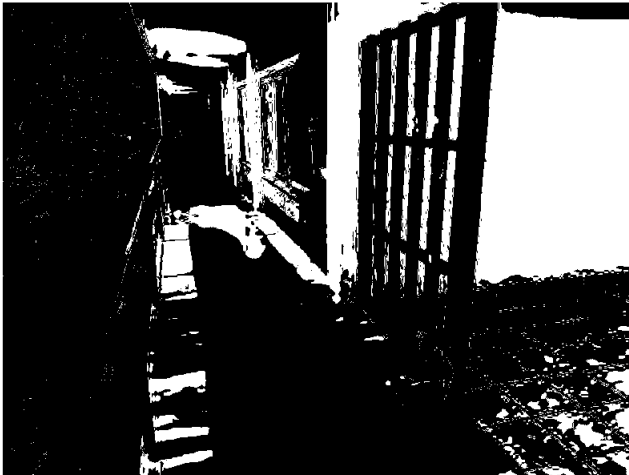
Bilde 5 Utstikkende balkong mot sør. Denne har fall innover mot ytterveggen, hvor vannet skal renne med selvføll mot boddøren vi ser i enden (78)

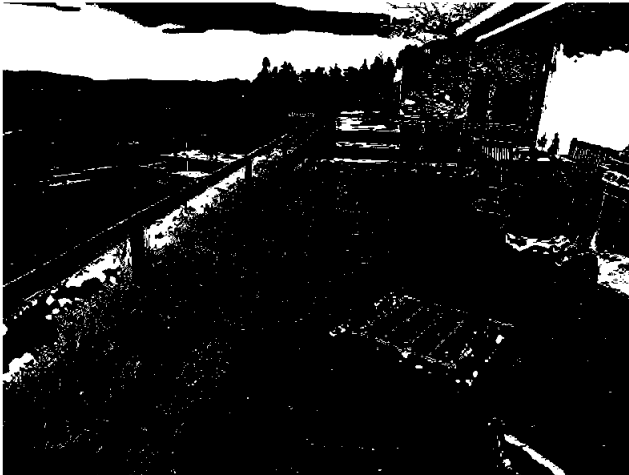
Bilde 7 Terrasse særlig del i nr. 58.
