ÅRSREGNSKAPET FOR REGNSKAPSÅRET 2022 - GENERELL INFORMASJON

Organisasjonsnummer: 994 540 238
Organisasjonsform: Eierseksjonssameie
Foretaksnavn: SAMEIET COLOSSEUM PARK SYD 2
Forretningsadresse: v/Sebra Forvaltning AS
Gladengveien 1
0661 OSLO

Tilstandsanalyse av garasjeanlegg

Tilstandsrapport 23022022

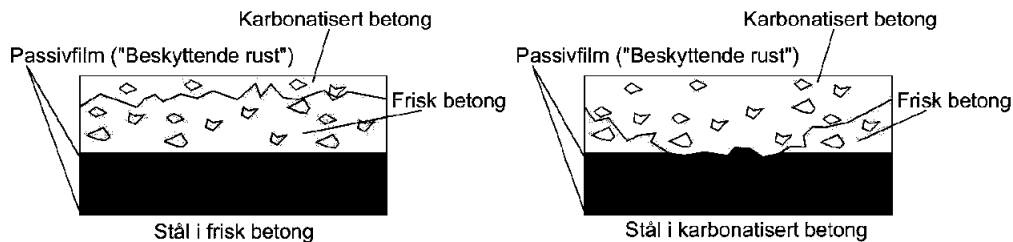
Figur 1: Venstre: Armering (mørkegrå) med stabil passivfilm (blå) i ukarbonisert (rosa) betong. Høyre: Armering (mørkegrå) med begynnende korrosjon (oransje) der karbonatiseringsfronten (lysegrå) har nådd armeringen og destabilisert passivfilmen (blå).

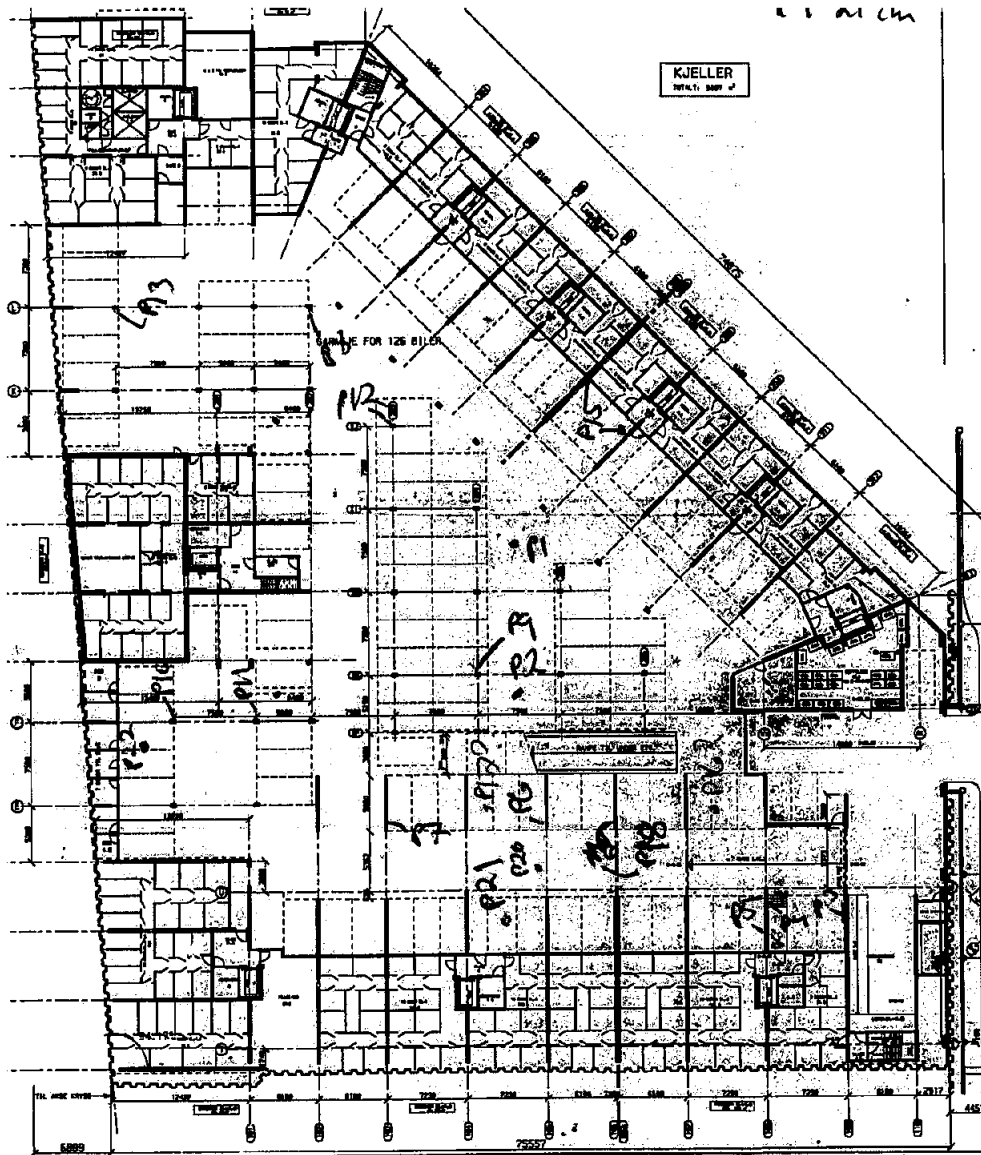
Figur 2: Prøvekart. Prøve P1 og P2 er tatt i undersiden av etasjeskilleren.

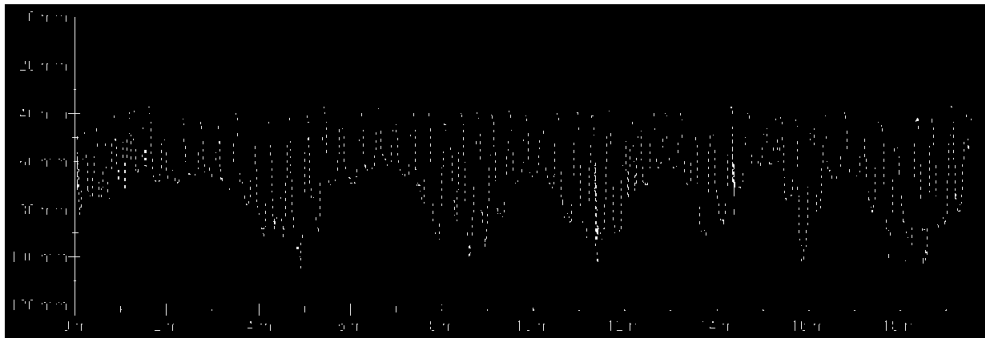
Dekket mellom det nedre og øvre planet er overkantsarmert og underkantsarmert. Det er foretatt tre linjemålinger av overdekningen til overkantsarmeringen. En av linjemålingene er presentert i Figur 4. Gjennomsnittene er 58 ± 19 mm, 59 ± 17 mm og 54 ± 10 mm. Laveste målte overdekning er 36 mm. Overdekningen til overkantsarmeringen er god.

Figur 4: Linjemåling med elektronisk overdekningsmåler på dekket i øvre plan. Målingen er gjort i kjørebanelen fra rampen, og til veggen på motsatt side av rampen. Y-akse: Overdekning i mm. X-akse: Måledistanse i meter.

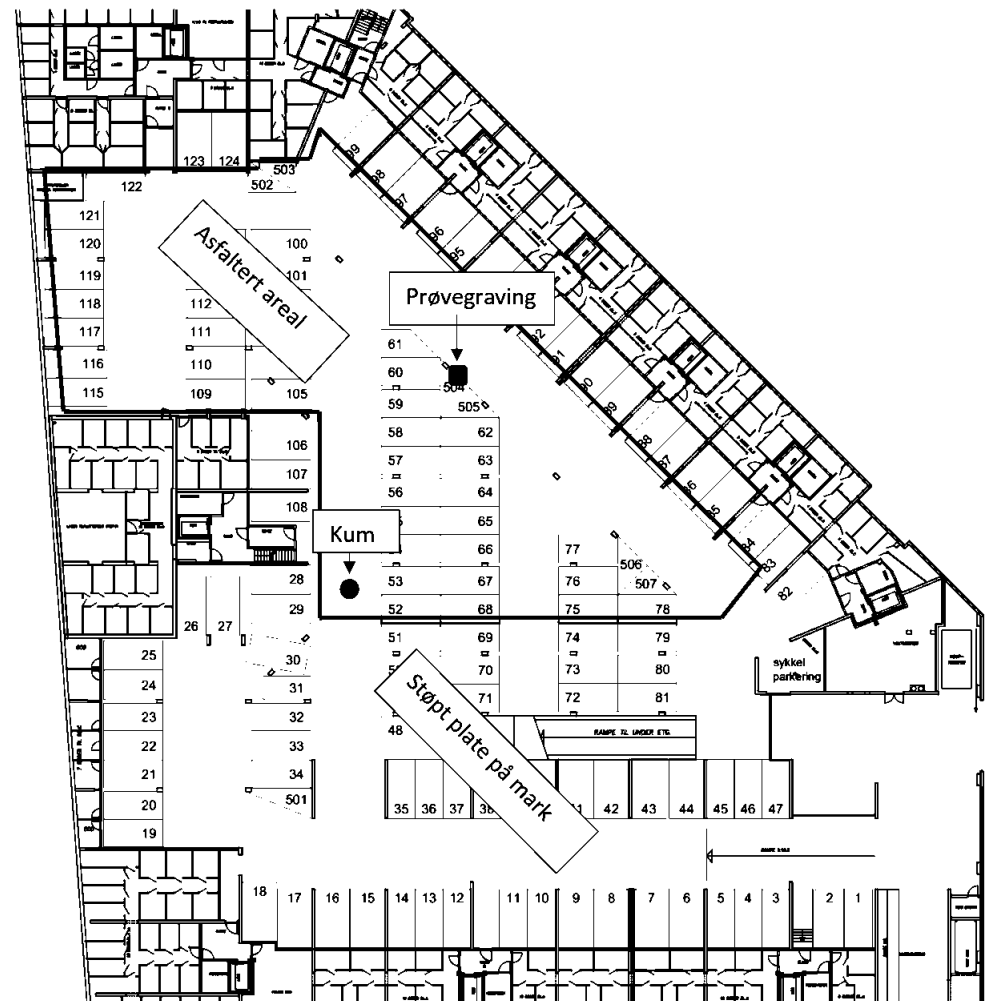
Prøvegraving, igjennfylling og etterfølgende asfaltering med kaldasfalt ble utført av Oslo Murmesterbedrift. Tegning nr. 1 viser nedre parkeringsplan. Foruten plassering av prøvehullet viser

Tegning nr.1: Tegningen viser nedre parkeringsplan i anlegget. Området innenfor gul omramming viser asfalterte arealer, mens området for øvrig har støpt plate på mark. Tegningen viser også hvor det ble prøvegravet samt plassering av kum i den asfalterte delen.
