# Vedlikeholdsplan

Byggeteknisk vurdering og tilhørende overordnet vedlikeholdsplan

Kunde:	Ringnes Park Vest Sameie
Kundenummer:	995917
Prosjektnummer:	230467
Kundens representant:	Robert Bengt Gunnar Hansson
Utførende selskap:	OBOS Prosjekt AS - Oslo
Utarbeidet av prosjektleder:	Atle Johnsrud
Dokumentdato:	24.08.2023
Dokument ID:	146939

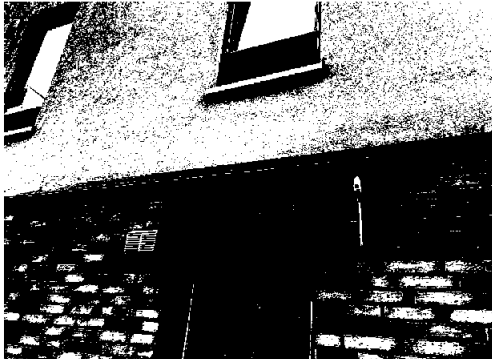
Mosegroing i fuger må fjernes.

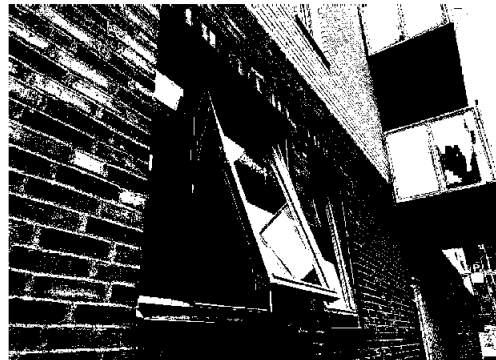
Vinduer med toppsvingmekanisme

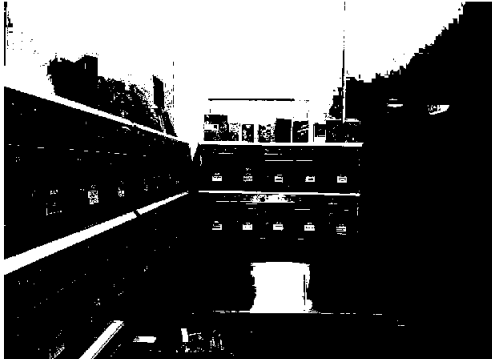
Bruksslitasje på overflater

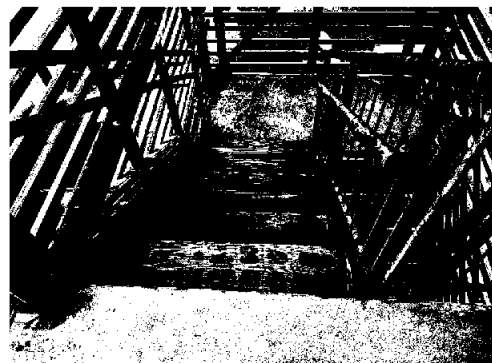
Betong i inntrinn

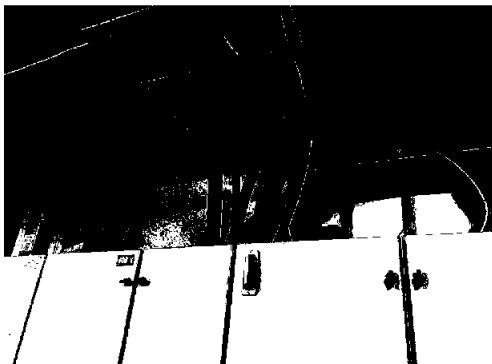
Inntakskabler, stigeledninger og hovedtavle

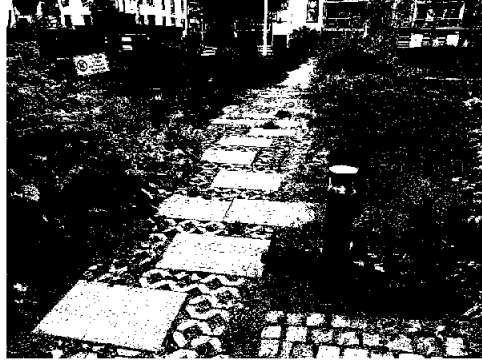
Pullerbelysning er utsatt for jordfeil
