ÅRSREGNSKAPET FOR REGNSKAPSÅRET 2025 - GENERELL INFORMASJON

Sameiet Midtåsen 49 Tilstandsvurdering med vedlikeholdsplan

Midtåsen 49A-B

Midtåsen 49A-B
1166 Oslo

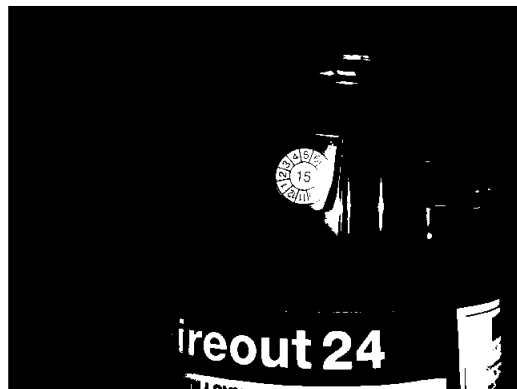
Brannsløkningsapparat fra 2015, over 10 år gammelt.

Årlig oppgave	Årstall	Kostnad
Det avsettes rundsum til installasjon av trådbundet brannvarslingsanlegg på fellesområder og med en varslar inn i hver leilighet samt nødlys og nye håndslukkere på fellesområder. Øvrige bygningsdeler er kommentert i den enkelte bygningsdel.	2026	550000 kr
