Årsmøte 2025

Innkalling

SAMEIET TERNHOLMEN PANORAMA

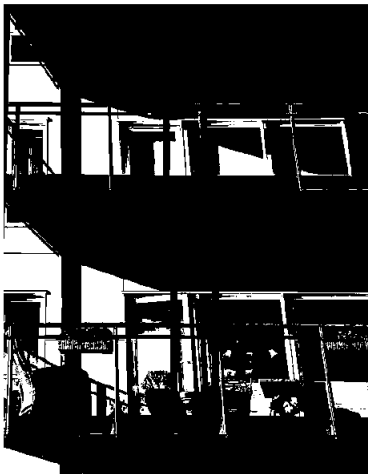
5. Mangler list ved altandør

Det mangler gult beslag mellom dør og vindu på nederste balkong. Dette må utbedres.

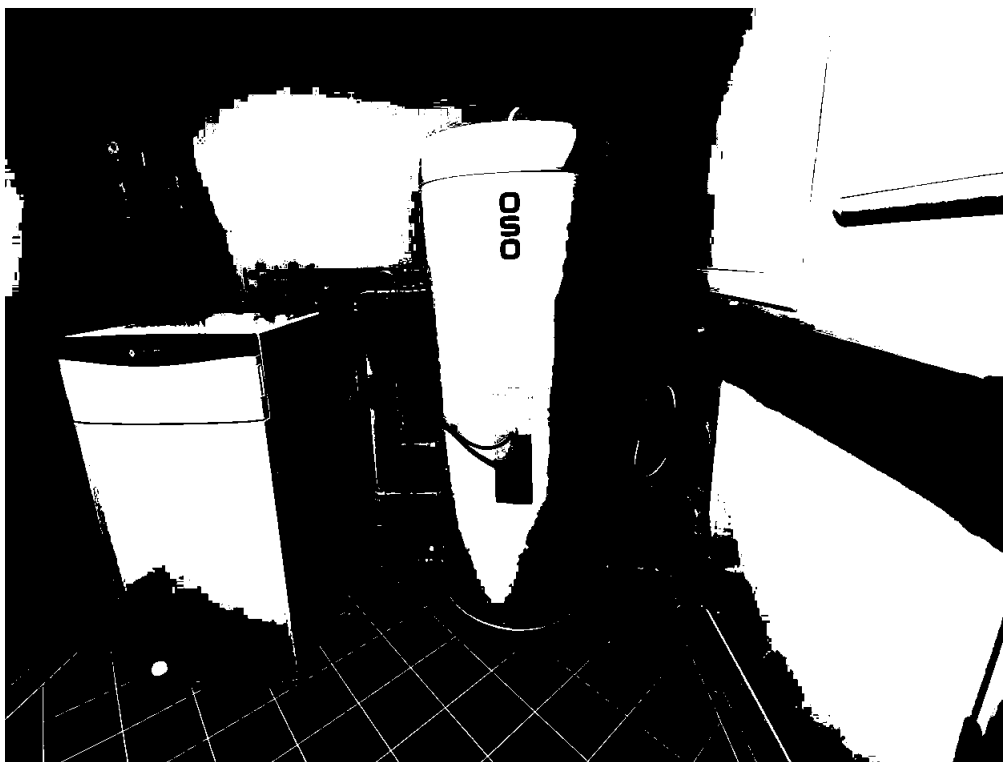
Typisk bergvarmeanlegg til bolig

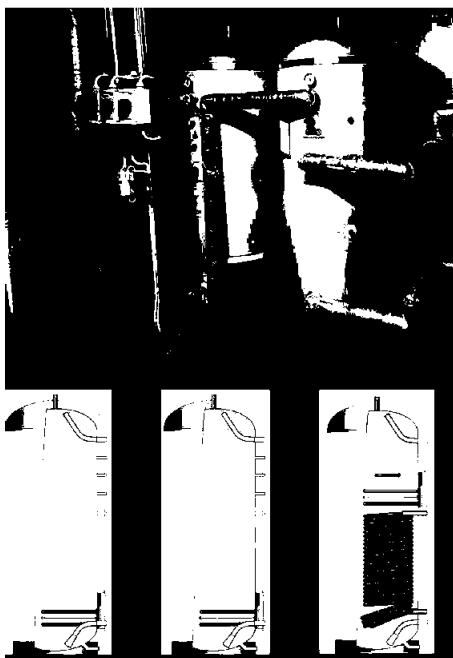
Dagens løsning

Kaldtvann inn:

5 til 40 grader VP (1:3)

40 til 65 grader EL (1:1)
