Årsmøte 2024

Innkalling / Årsrapport / Regnskap

Vedlikeholdsplan

Basert på forenklet gjennomgang av bygningsmassen

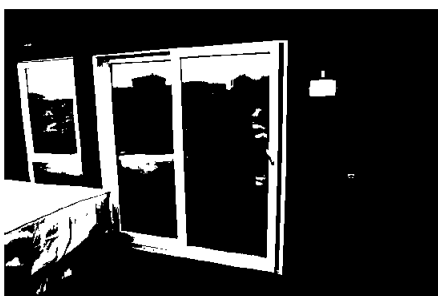
Hev- og skyvedør mot terrasse.

Det anbefales å gjennomføre en kontroll av beslagsløsningen under terskel på hev- og skyvedørene ut på terrasser. Kontrollen bør utføres på terrassen der det er mistanke om lekkasje, samt på et utvalg opp mot 5 andre terrasser fordelt rundt i bygningsmassen. Dette vil kunne gi et godt bilde av valgt metode for tetting og lokale avvik/mangler som kan føre til lekkasje. Kontrollen bør gjøres ved å fjerne terrassebord som ligger inn mot yttervegg, slik at beslaget kan demonteres for kontroll av hvordan terrassemembran er tettet mot underkant av dør/terskel. Eventuelle funn under kontrollen, vil gi nærmere anbefalinger om nødvendige tiltak. Disse er derfor ikke synliggjort i denne rapporten. Forøvrig ingen anbefalte tiltak på vinduer og terrassedører utover normalt innvendig vedlikehold av overflater og åpningsmekanisme som forestås av hver enkelt beboer.

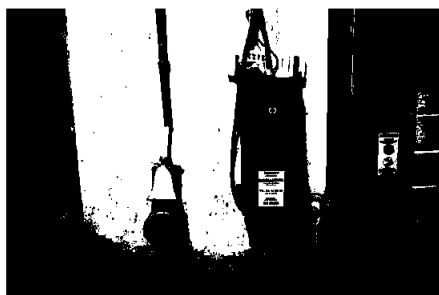
Vedlegg 5 Styringsenhet for garasjeåpner.

For brukerne av fellesgarasjene er det viktig at porten til enhver tid fungerer slik at man kommer seg inn og ut og at garasjen ikke står "ulåst". Det anbefales opprettholdelse av fast serviceavtale boligselskapet har med Portmaker ASå for å sikre kontinuerlig drift av portene. Det er estimert kostnad på serviceavtale og drift av porten.

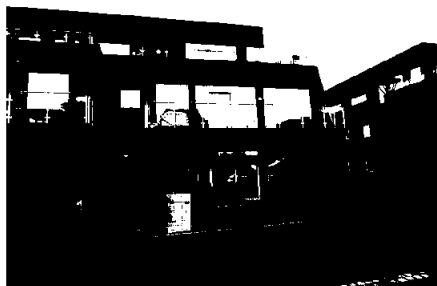
Bildet viser alle terrassetypene.

Det anbefales å kartlegge faktisk utførelse av slukløsning på terrassene der det ligger membran. Videre anbefales det å rense disse sluken/systemene, slik at vann ikke hindres ved avrenning. Estimater i dette tiltaket kartleggingen av slukene. Arbeidene anbefales utført av personer med kjennskap til bygningsteknikk, derfor er utførende satt til entreprenør. Rens av slukløsningene utføres av hver enkelt beboer, etter at faktisk løsning er påvist og instruks for rens er utarbeidet.

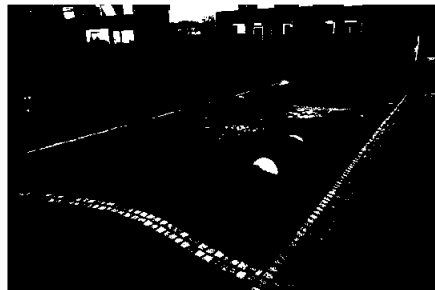
Enkel lekeplass på eiendommen.

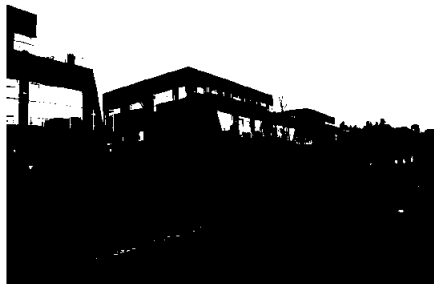
Uteområder med brygge, gangvei og beplantning.

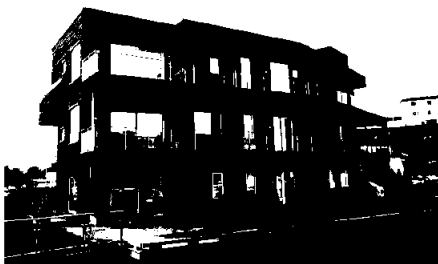
Privat uteområde ved Ankeret.

Det anbefales at det utarbeides retningslinjer for hva som er tillatt montert som ettermonterte skillende konstruksjoner og elementer, på de private uteområdene som omkranser grensen mot sjøen ved Ankeret, Fyret, Roret, Piren, Lanternen og Gallionen. Estimert gjelder adm. kostnader i forbindelse med ekstra styremøte og beboermøte.

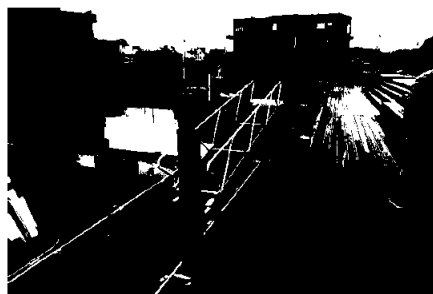
Landgang for langsgående brygge.

Det anbefales at ordningen med "havnesjef" i boligselskapet opprettholdes, og at fokuset er på nødvendig vedlikehold i henhold til FDV-dokumentasjonen på bryggeanlegget. Mye av dette arbeidet foretas i dag av beboere med nødvendig kompetanse (marinedykkere), så kostnadsestimatet for dette tiltaket gjelder adm. kostnader og diverse i forbindelse med dugnadsarbeidene. Ved behov foretas utskiftninger av komponenter slik at tiltenkt funksjon opprettholdes.

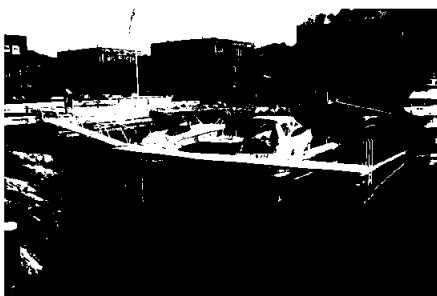
Den minste flytebryggen.

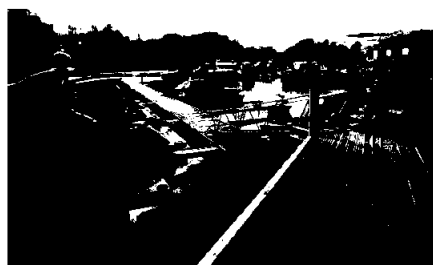
Den største flytebryggen.

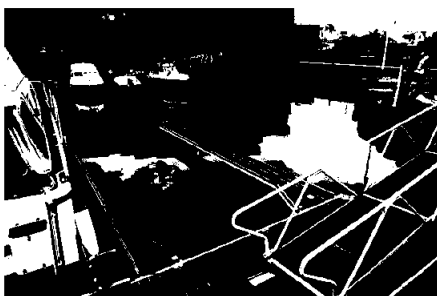
Utriggere - gangbar til høyre og enkel til venstre.

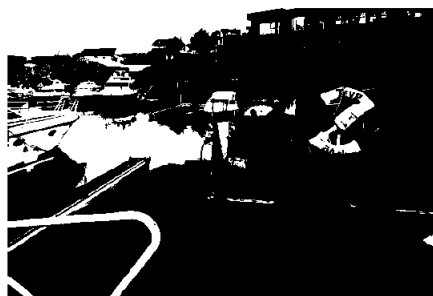
Redningsbøye fra Tryg.
